# Schaktning för elkabel vid Normstorp

L2010:2665

Normstorp 4:1 och Siktesbo 1:7

Linköpings kommun

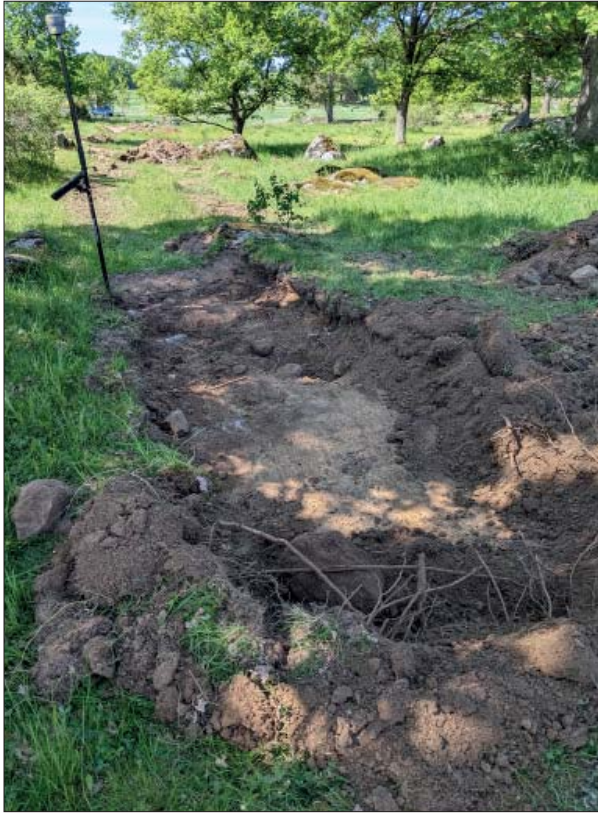
*Figur 5. Schakt S665 mot sydväst. Foto Roger Lundgren, ÖM.*

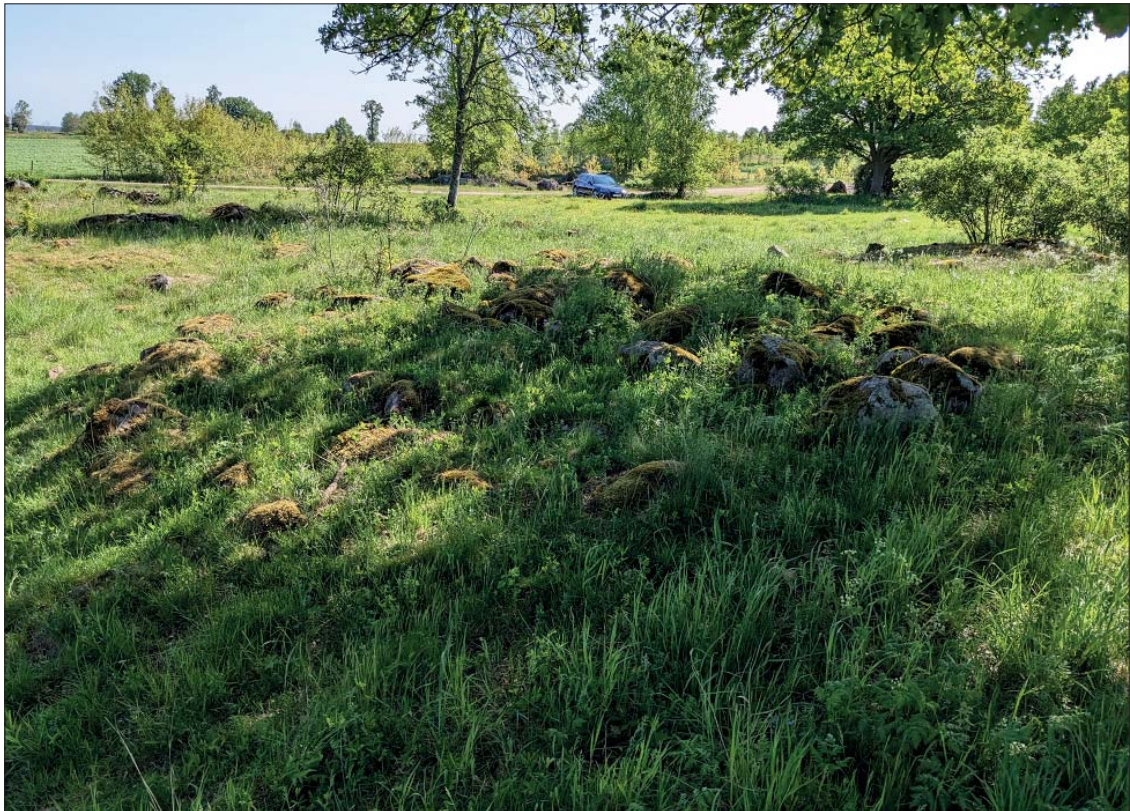
*Figur 6. Stensättning L2010:2665 (RAÄ-nr Slaka 195:1) i maj 2023. Foto mot nordöst, Roger Lundgren, ÖM.*

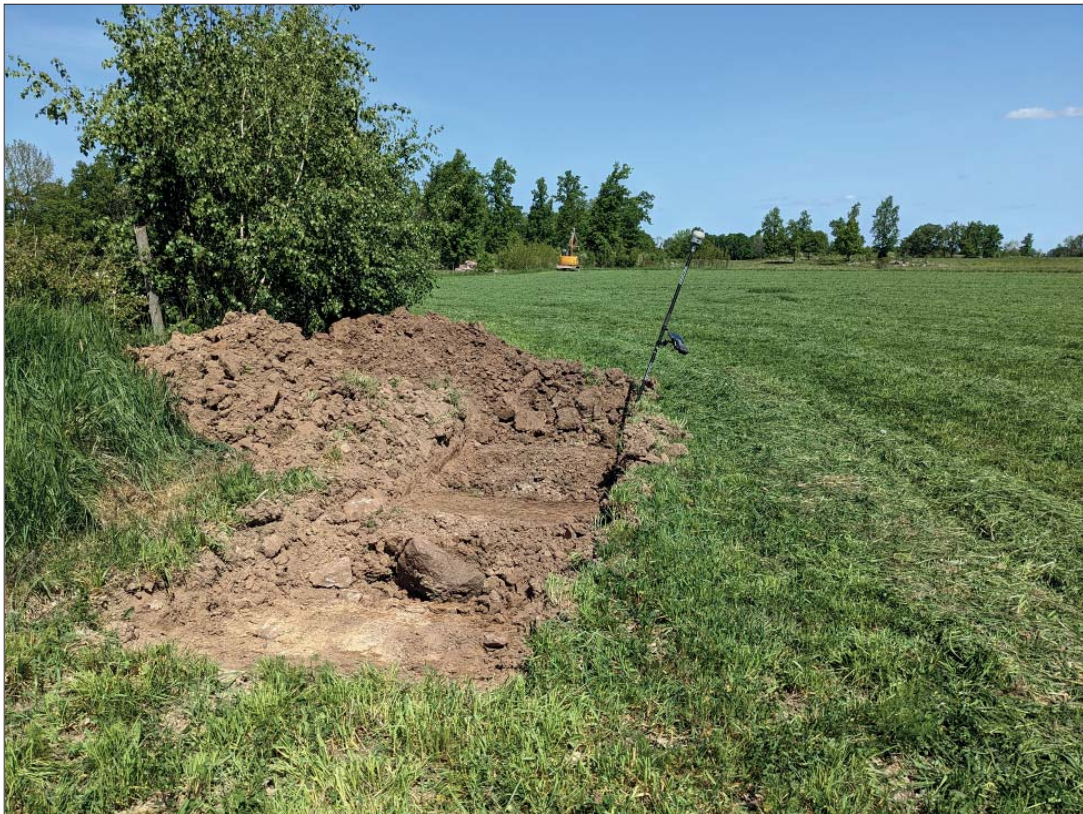
*Figur 7. Schakt S669 mot norr. Foto Roger Lundgren, ÖM.*

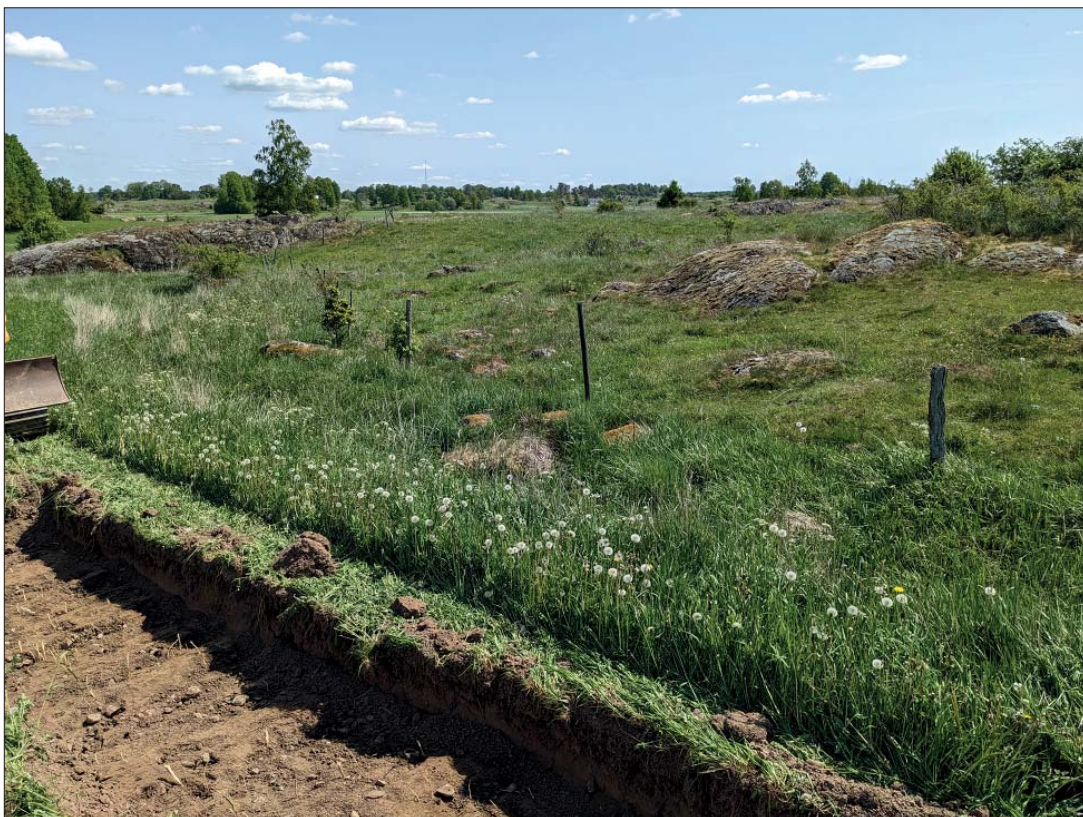
*Figur 8. Schakt S705 mot sydöst. Foto Roger Lundgren, ÖM.*

S701	7,7	1,3	0,25-0,30	10,4	Grå lerig silt på brun lera.	Åkermark. Inget av arkeologiskt intresse.	6465690 / 531052
S705	11,8	1,6	0,40-0,50	18,5	Grå lerig silt på grå siltig lera i NÖ del och grå lera i SV. Mkt småsten 0,05-0,15.	Åkermark. Möjligt stenavtryck i botten i möjlig förlängning av stensträng. Sammanfaller även med skillnad i undergrund.	6465680 / 531033
S723	9,8	1,7	0,35-0,50	16,6	Grå silt på grå lera.	Åkermark. Enstaka bränd lera.	6465673 / 531014
