# En ny ramp och en gammal mur på Biskopsgården

L2011:4081

kv Aposteln 2

| Typ av undersökning | Arkeologisk undersökning i form av schaktningsövervakning |

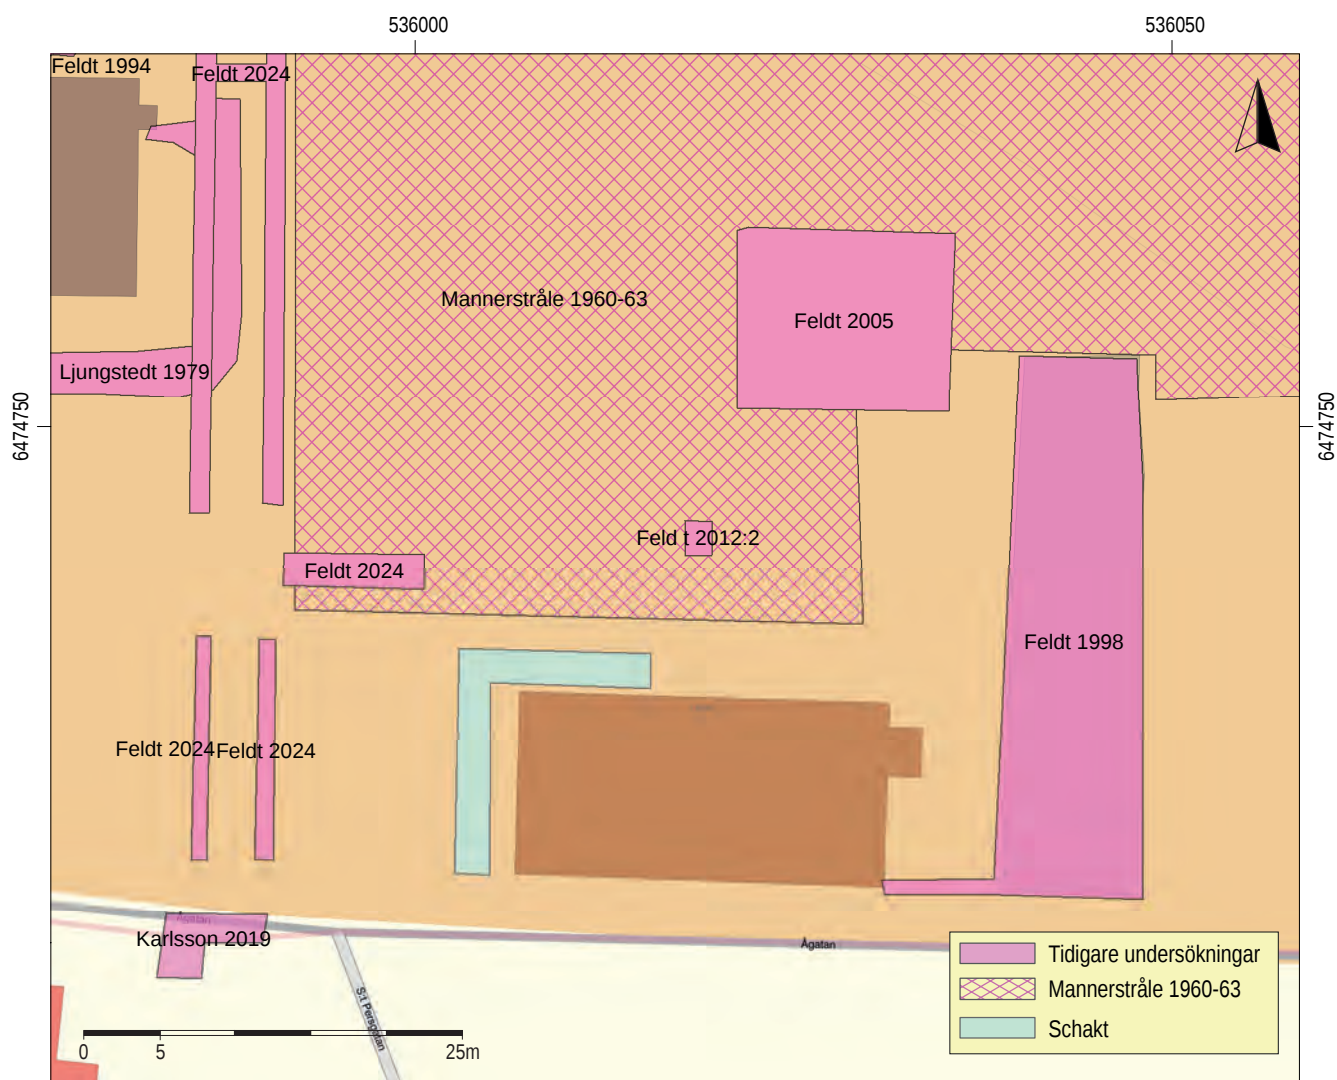
Figur 3. Det aktuella schaktet samt tidigare genomförda undersökningar i närområdet. Skala 1:500.

var 2,0–3,2 m. Det sträckte sig från entrétrappan västerut längs bostadshusets norra fasad och vidare åt söder 1,8–2,0 m ut från husets västra gavel. För schaktets placering se figur 3 och 6 samt planritning i Bilaga 3.

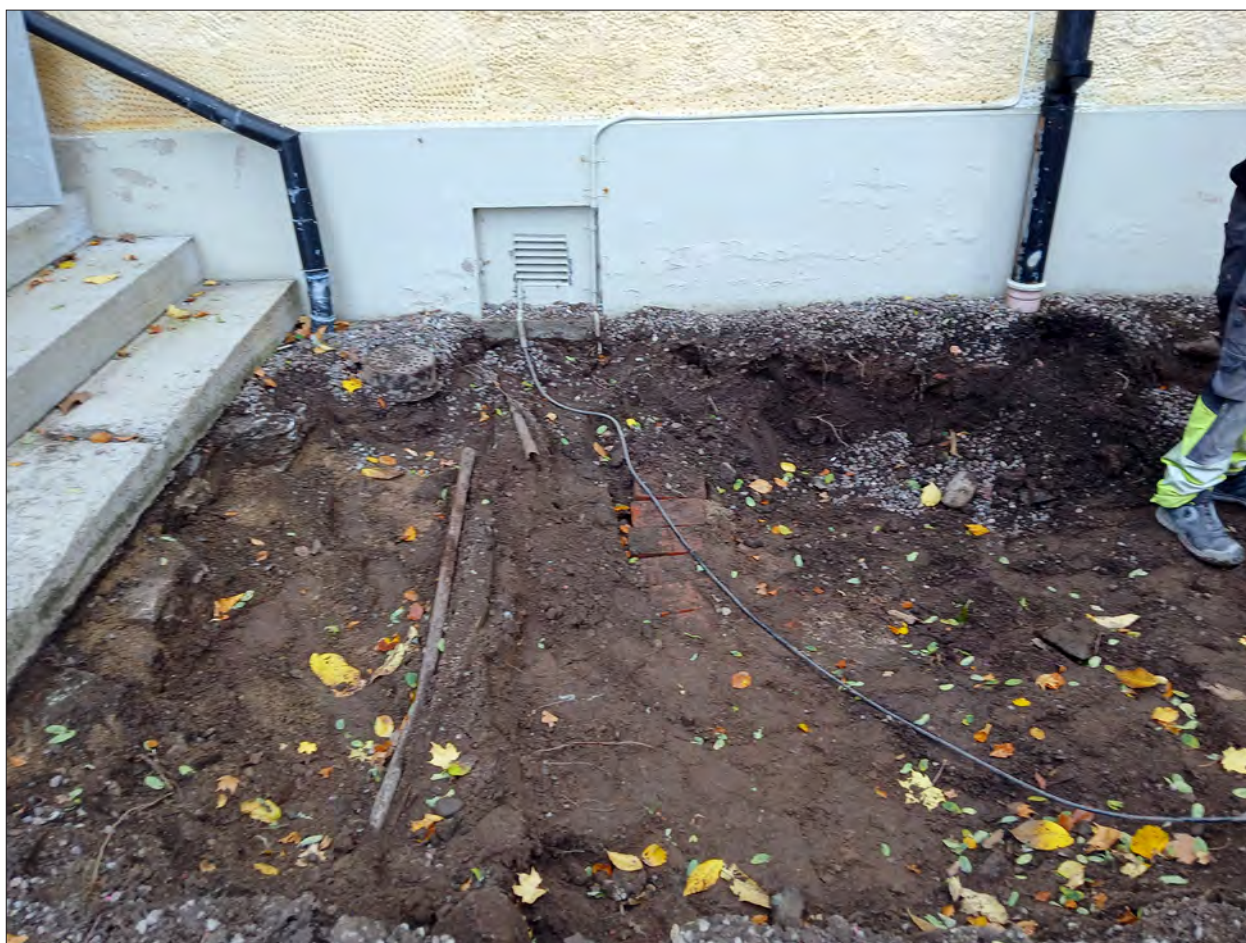
Figur 4. Diverse kablar i schaktets östra del, närmast entrétrappan. Foto från norr, Ann-Charlott Feldt, ÖM.

Inledningsvis startade schaktningen på entrétrappans västra sida, där schaktet grävdes till ett djup av ca 0,4 m. Nästan omedelbart framkom kablar av olika slag på 0,3–0,4 m djup. Lagret över kablarna och i schaktets fortsättning åt väster utgjordes av ett omrört lager med matjord, grus och spridda kullerstenar. De senare antyder att en kullerstensbelagd gårdsyta rivits upp vid något tillfälle. Möjligen rör det sig om skadade delar av samma stenläggning som påträffades vid schaktningar för Biskopsgårdens flaggstång (Feldt 2012).

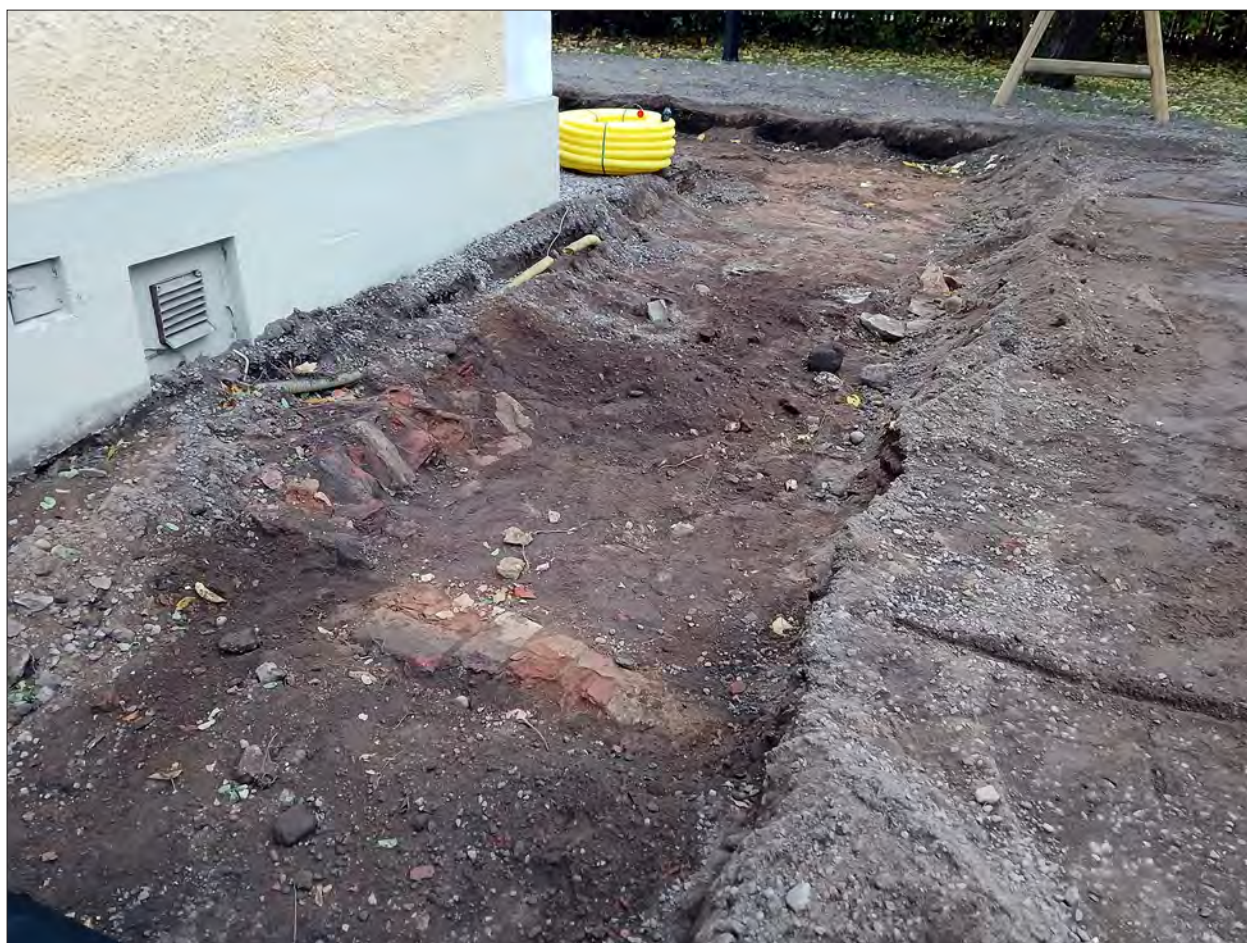
*Figur 5. Tegelkonstruktionen A1 sedd från nordöst. Längre västerut i schaktet syns en samling med flata kalkstenar, A2. Foto Ann-Charlott Feldt, ÖM.*

I schaktets fortsättning västerut, längsmed fasaden, framkom en tegelkonstruktion på 0,1–0,4 m djup under gårdsplanen (A1). Den utgjordes av en närmast nord-sydlig och en öst-västlig mur. Den nord-sydliga muren uppträdde på 0,4 m djup och fortsatte utanför schaktet i norr. Den var av en tegelstens bredd (ca 0,3 m) och sträckte sig tvärs över schaktet.

I det öst-västliga schaktets västra delar framkom omrörda kulturlager samt spridda flata kalkstenar (A2) på ca 0,2–0,3 m djup. Kalkstenarna var 0,05–0,10 m tjocka och saknade spår av såväl bearbetning som nötning. De låg huvudsakligen i ett nord-sydligt stråk i liv med bostadshusets västra gavel. Möjligen är det rester av en stenläggning eller ett stenlagt golv som brutits upp. En annan möjlig tolkning är att det rör sig om syllstenar till en enklare byggnad.

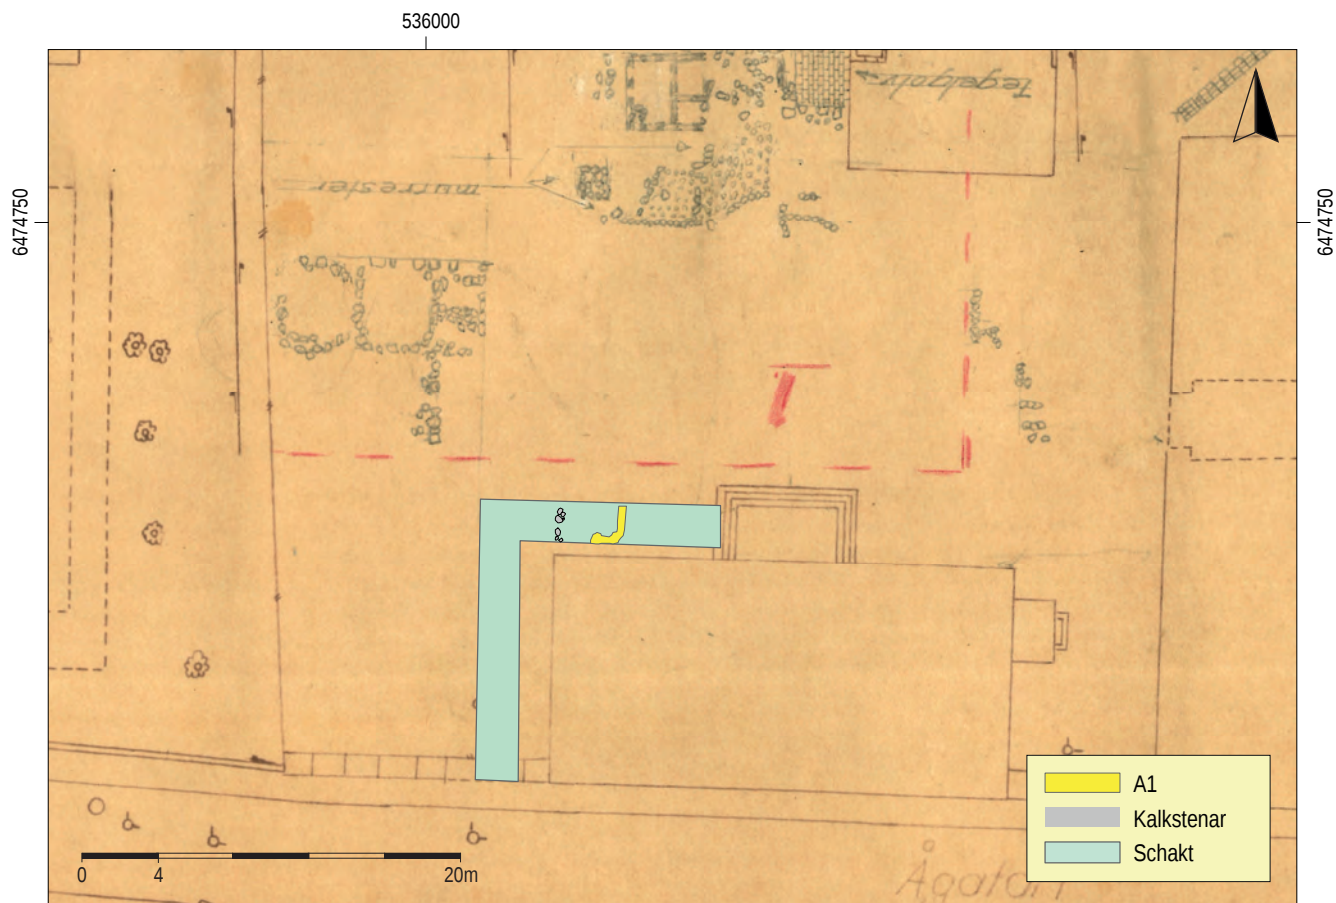
Figur 6. Plan som visar schaktet och de påträffade lämningarnas placering på ett rektifierat utsnitt ur en planritning från undersökningarna 1960-1963. Skala 1:400.

Det finns ingen känd bebyggelse i denna del av biskopsgården på de historiska kartorna (Linköpings stiftsbiblioteks samlingar: Linköpings stad 1914; Linköpings stad 1898–1900). Den aktuella ytan omfattades inte heller av de undersökningar som utfördes av Mannerstråle 1960–1963 (Tagesson 1997 och figur 6 i denna rapport).

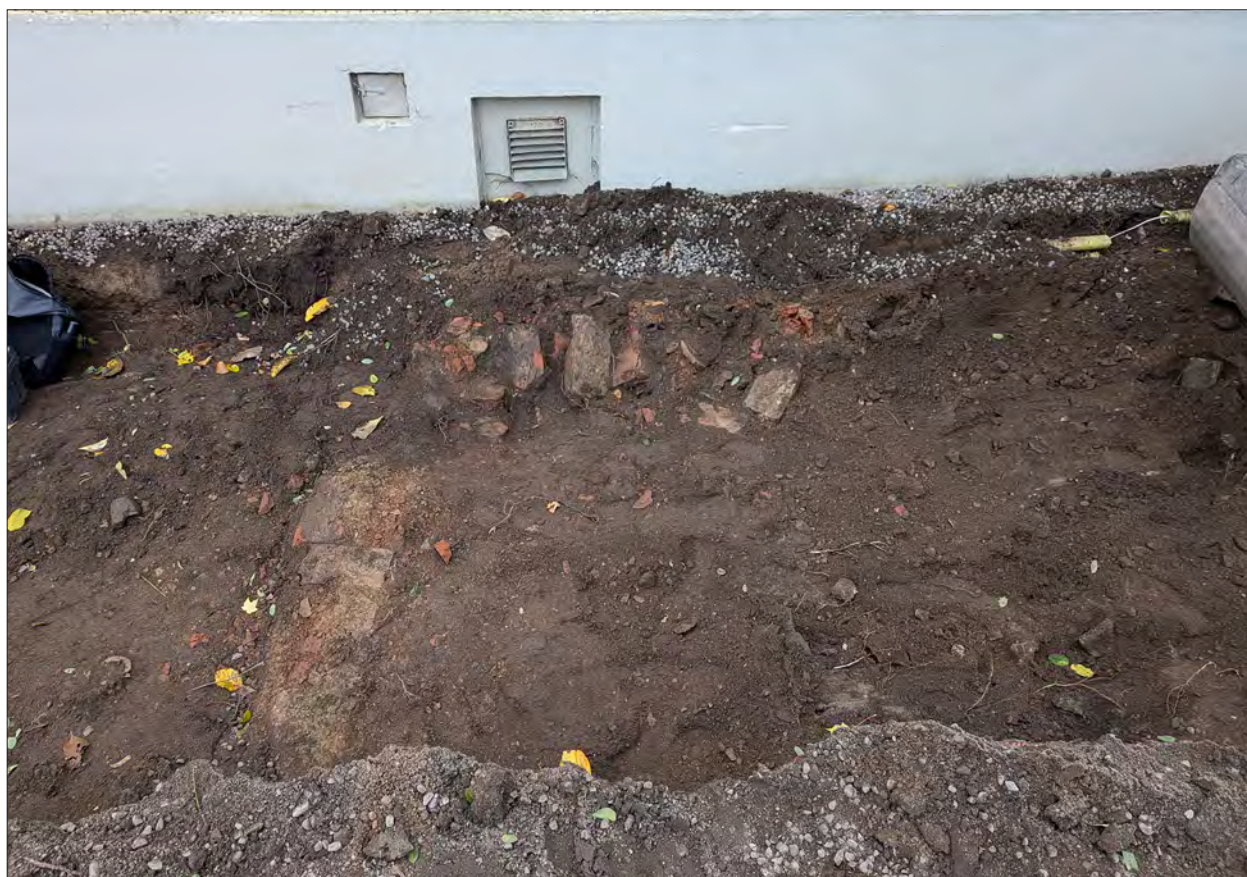
Figur 7. Tegelkonstruktionen A1 sedd från norr. Foto Ann-Charlott Feldt, ÖM.

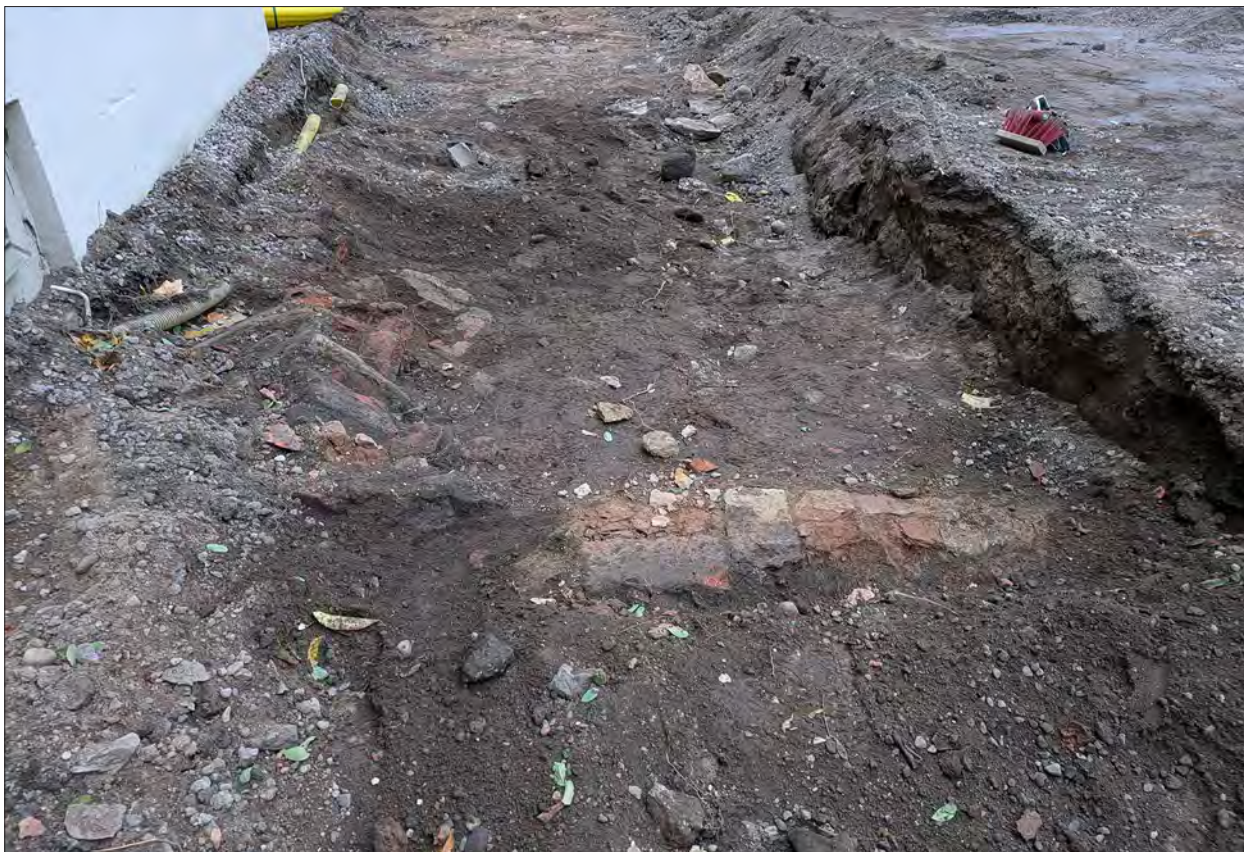
*Figur 8. Tegelkonstruktionen A1 sedd från öster där lutningen på tegelstenarna längs fasaden syns tydligt. Foto Ann-Charlott Feldt, ÖM.*

1,4 m lång sträcka och framkom redan på 0,1–0,2 m djup. Närmast fasaden var den skadad av husets dränering. Teglet var snedställt, högst närmast huset och lägre ut mot gården. Möjligen rör det sig om rester av ett valv eller möjligen till en källarhals. Det är även möjligt att teglet blivit snedställt i samband med att dräneringen grävdes ner.

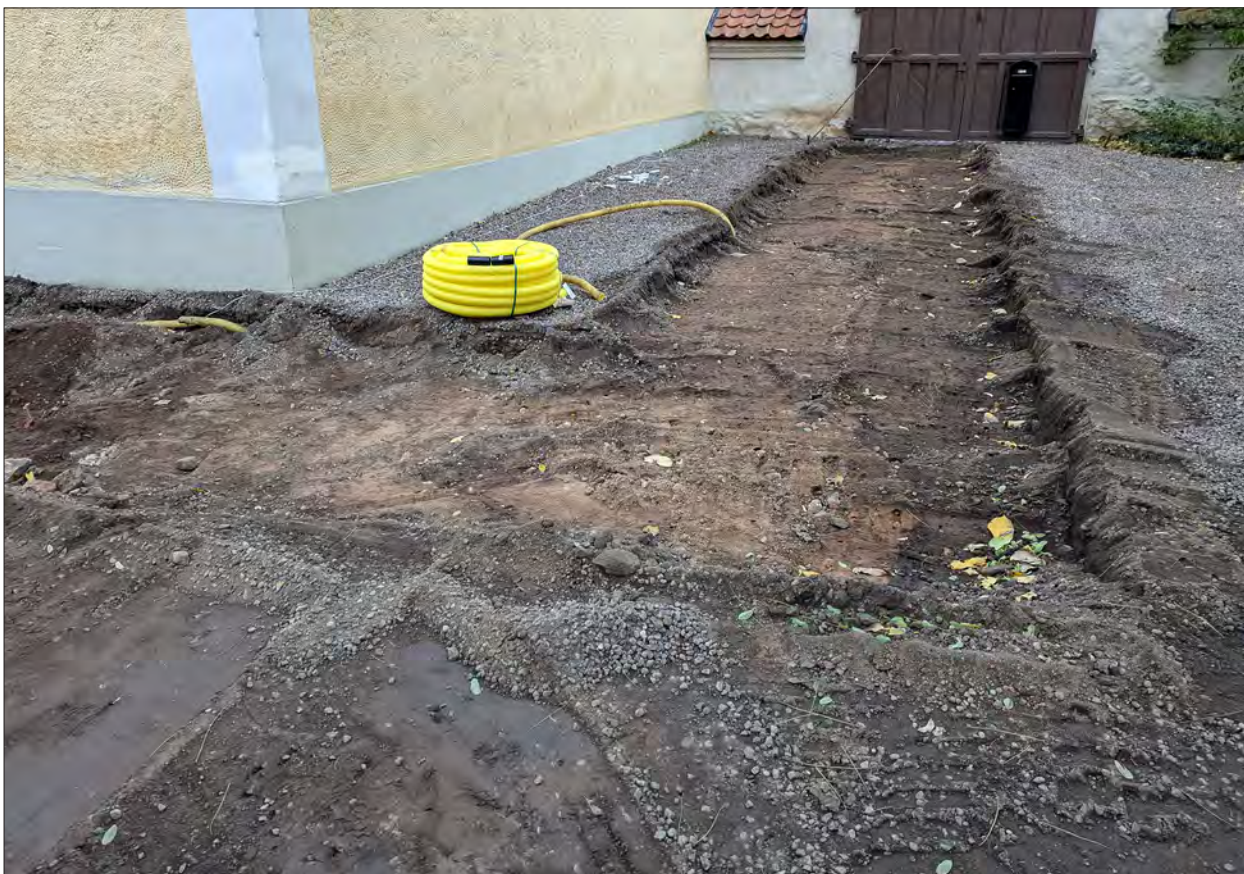
*Figur 9. På fotot framgår att det närmast husets västgavel fanns ett gruslager (lager 1) medan det på schaktets västra sida fanns ett mörkt kulturlager (lager 2). Foto från norr, Ann-Charlott Feldt, ÖM.*

fanns ett gruslager under gårdsplanens singel. På schaktets västra sida finns ett kulturlager bestående av mörk silt med inslag av sand/grus och kol/sot. I lagret fanns enstaka spridda bitar av murbruk och tegelkross. Murbruk som samlades in från lagret är av en variant som förekommer som originalmurbruk på biskopsgårdens östra länga (Feldt i manus) och i den medeltida källarens murverk (Feldt 2005). Murbruket visar att lagret innehåller sekundärt deponerat material.

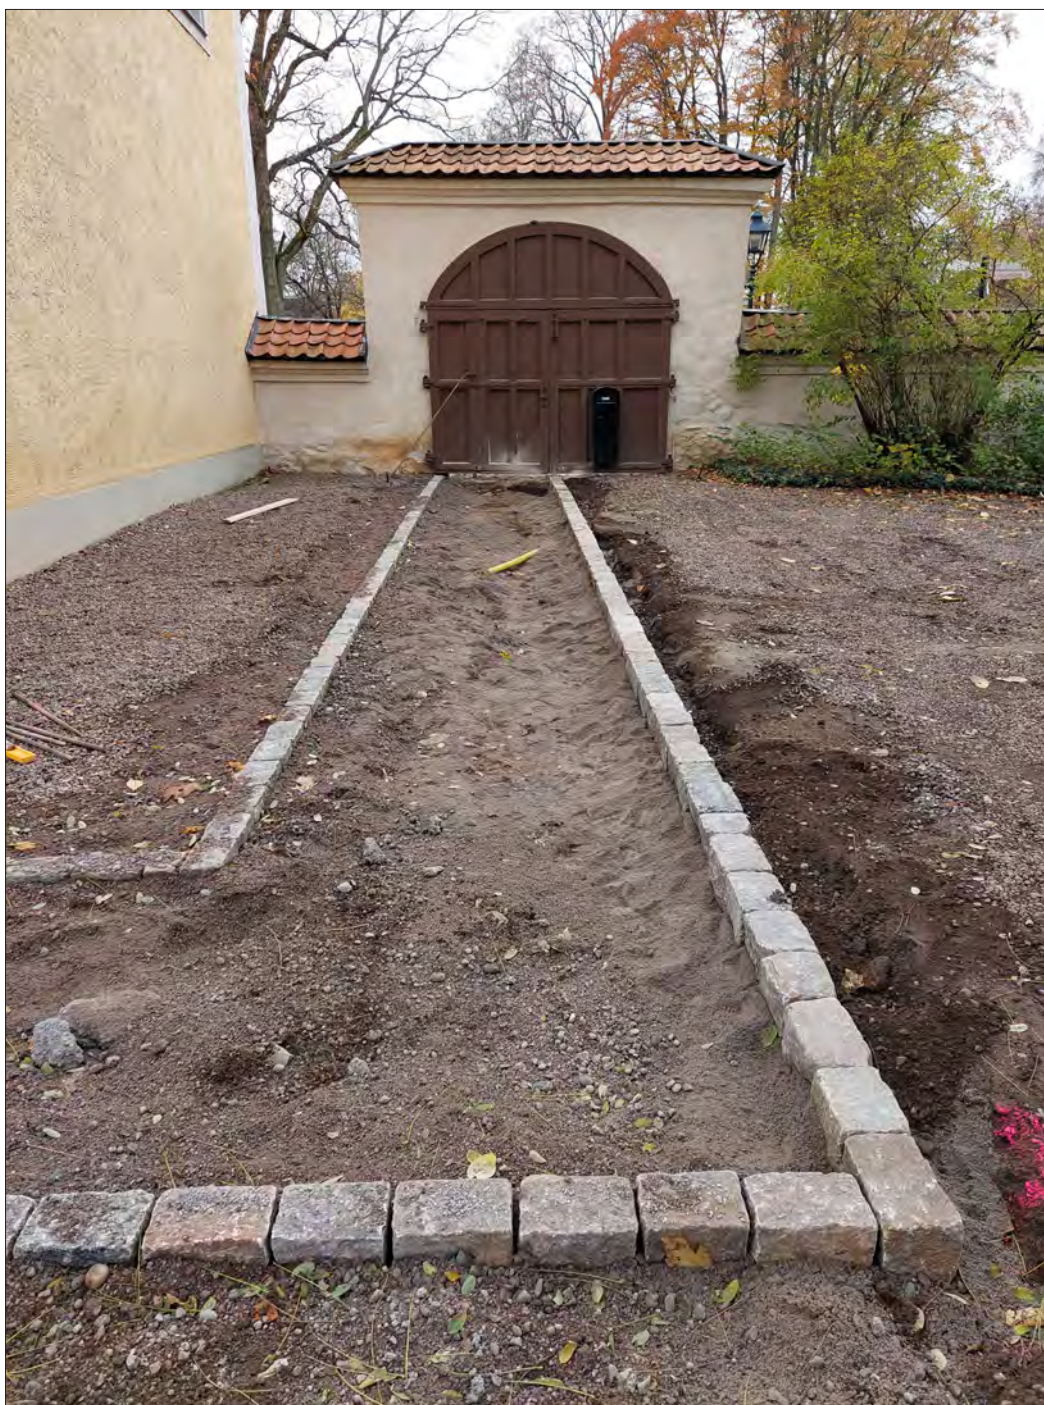
*Figur 10. Den del av gången som löpte väster om husets gavel försågs med kantstenar. Foto från norr. Foto Klara Johansson, ÖM.*

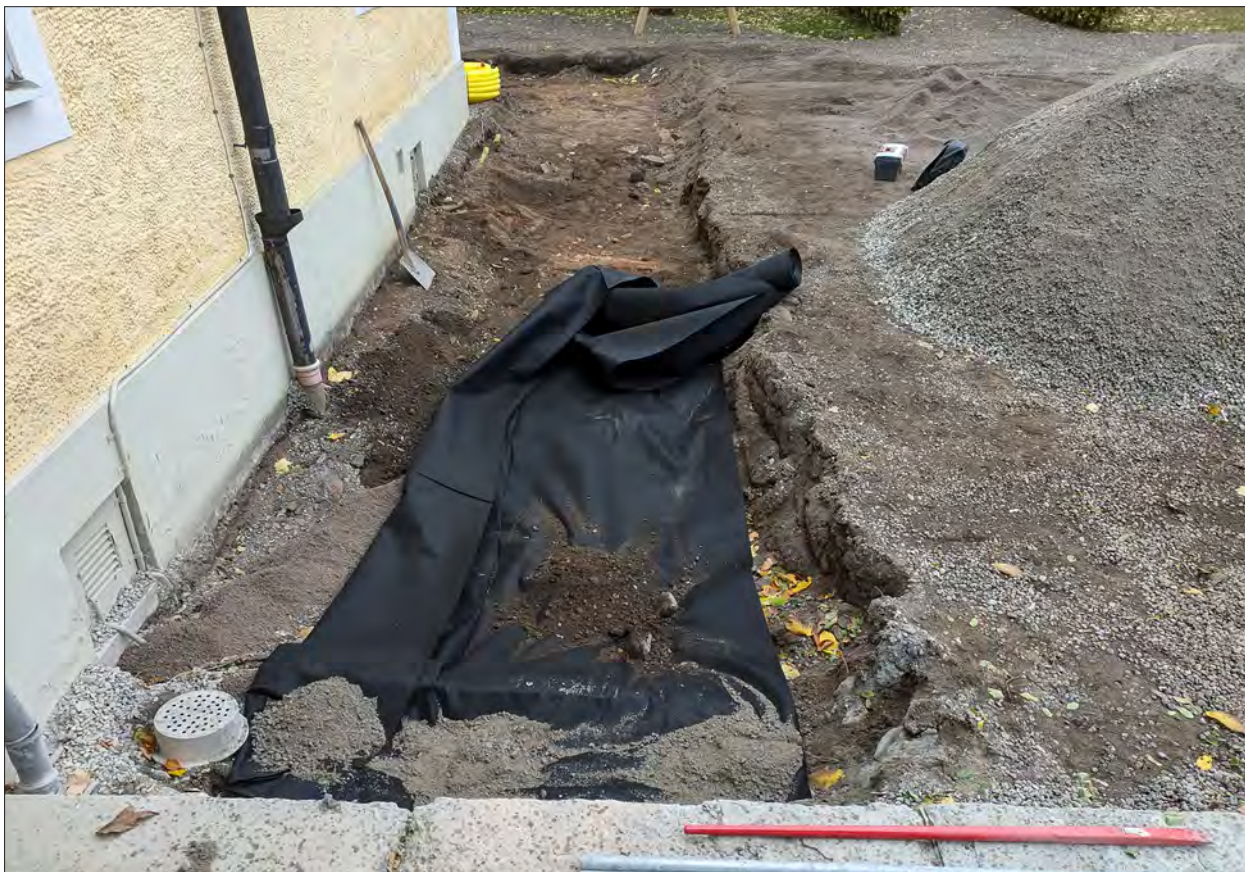
Figur 11. De framkomna lämningarna täcktes av en kraftig geotextil innan bärlager lades på och rampen byggdes. Foto från trappan i öster. Foto Ann-Charlott Feldt, ÖM.

Murverken fortsatte ner under aktuellt schaktdjup, vilket kom att anpassas efter konstruktionens nivå. Murarna kvarligger under rampen och täcktes med geotextil innan fundamentet för rampen anlades.

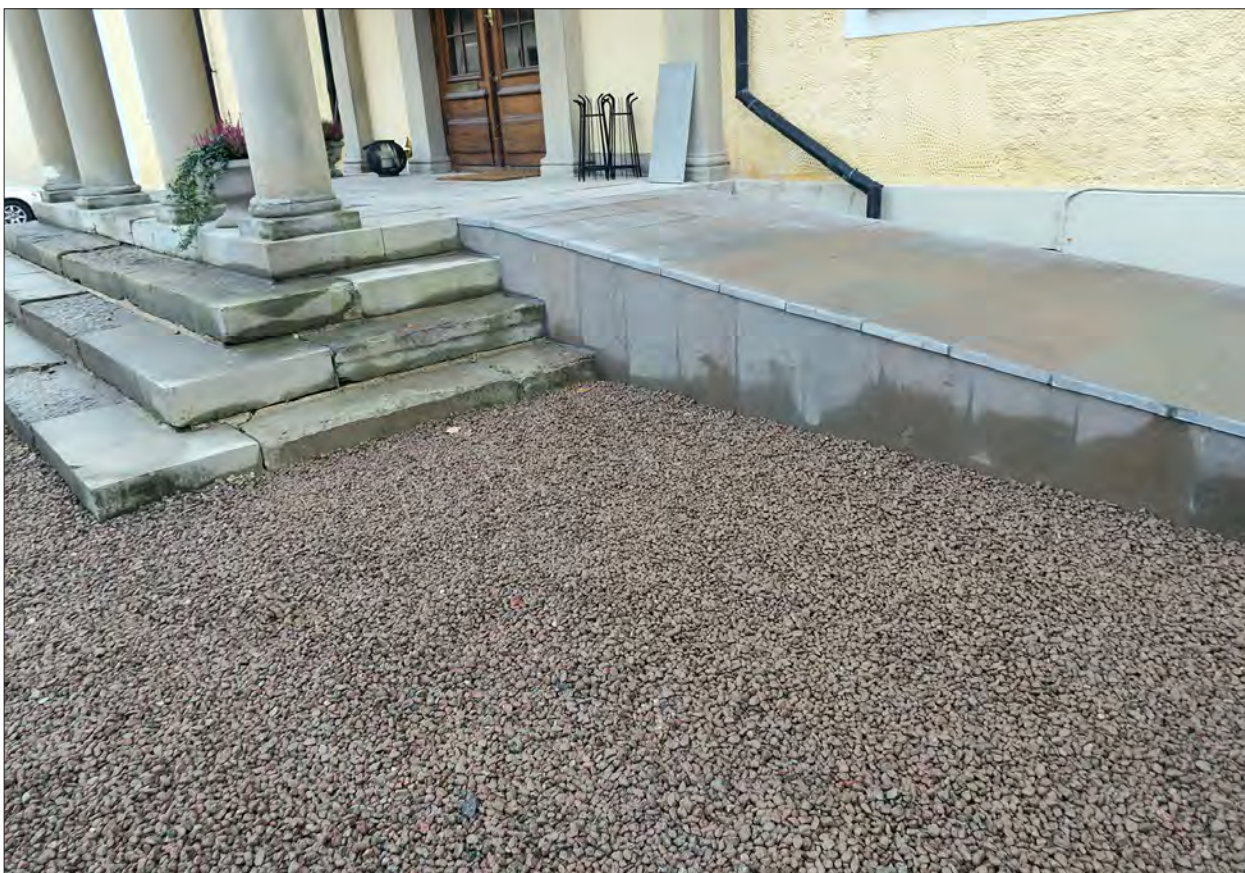
Figur 12. Den färdiga rampen innan räcket monterats, sedd från nordväst. Foto Johan Bergström, ÖM.

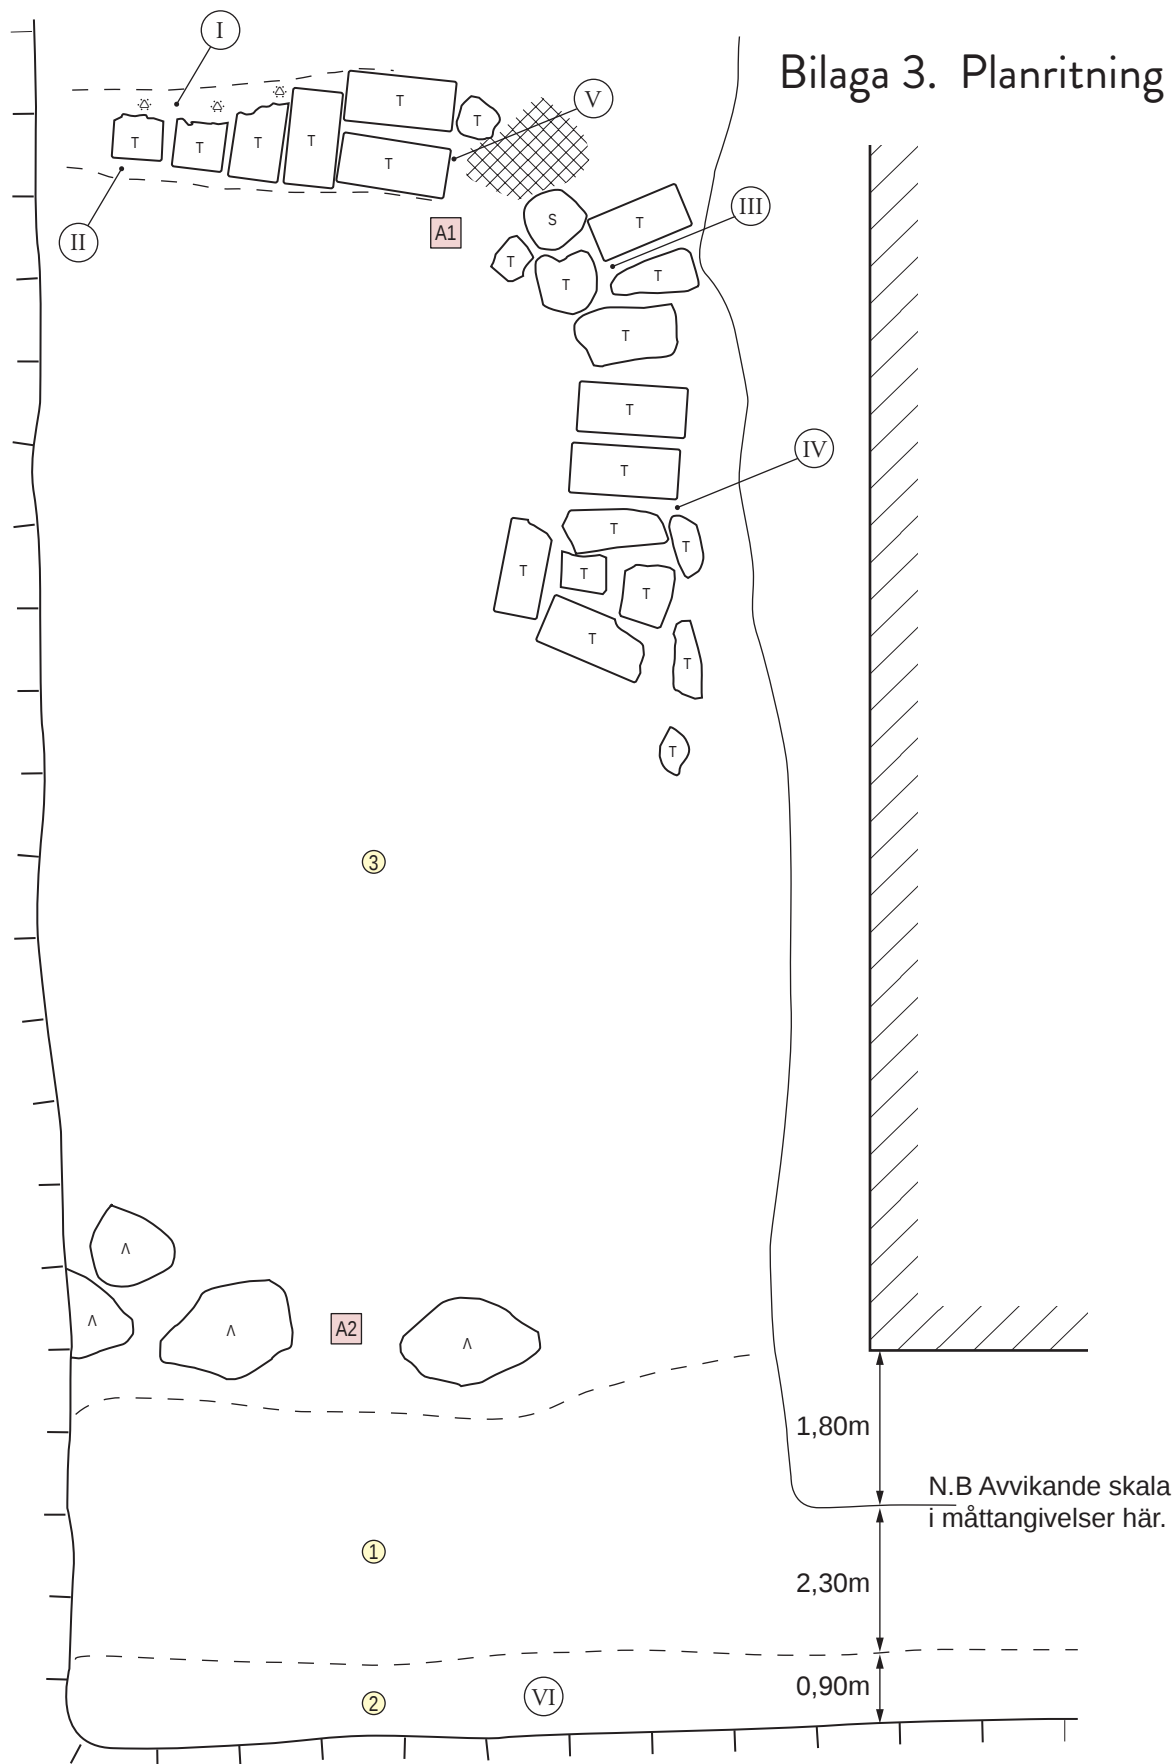
## Bilaga 3. Planritning

1. Gårdsgrus
2. Mörk, siltig och sotig kulturjord med inslag av sand/grus och bränt material.
3. Stenblandad matjord. Rest av stenläggning?

I samband med schaktning för en ramp invid bostadshuset på biskopsgården (kv Aposteln 2) i Linköping tillvaratogs sammanlagt sex murbruksprover från olika kontexter. Proverna kommer från såväl murverk som kulturlager. De har förtecknats i fyndlistan i rapportens bilaga 1 samt i tabellen nedan. Provpunkterna är utmärkta på planritningen i rapportens Bilaga 3.
