Rapport 2012:212

Antikvarisk medverkan

Takomläggning på Hällestad kyrka

Hällestad kyrka
Hällestad socken
Finspångs kommun
Östergötlands län

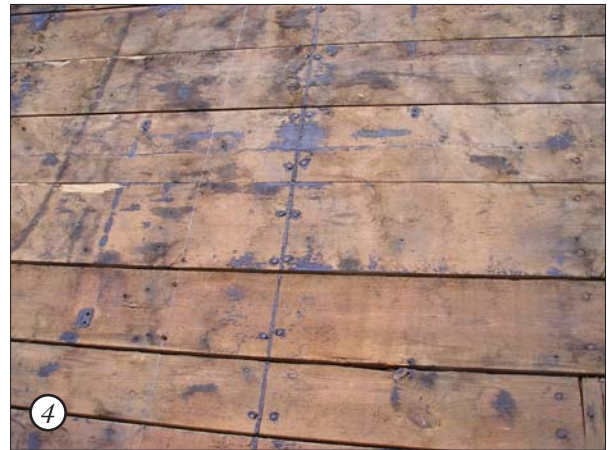
1. Delar av den äldre takbeläggnigen.
2. Den äldre fotrännan.
3. Skada i taksvallet, där brädorna vilar direkt på tegel.
4. Taksvallet.
5. Arbetsbild.
6. Arbetsbild.
7. Omtäckningen har påbörjats.
