Rapport 2012:218

Antikvarisk medverkan

Restaurering av Törnevalla kyrka och gravkapell

Törnevalla socken
Linköpings kommun
Östergötlands län

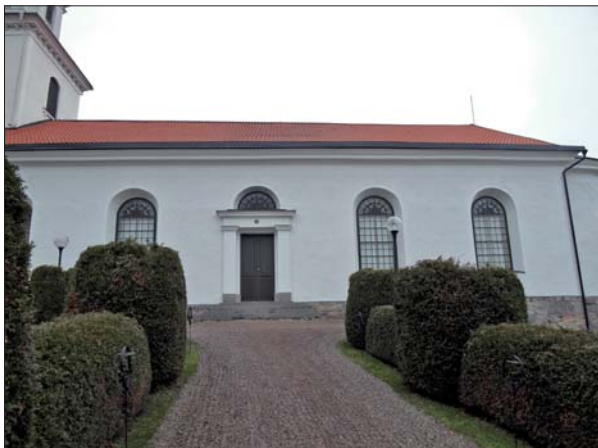
Det utvändiga arbetet på kyrkan gällde den södra sidan.

Kyrkan: Åtgärderna har gällt kyrkans södra långsida och övergången till det absidformade koret. Putsskador i takfoten lagades med luftkalk. Fasaderna var sedan tidigare avfärgade med en silikatfärg och nu avfärgades hela södra fasaden med Keim Purkristalat, kulör 9870, en bruten vit kulör.

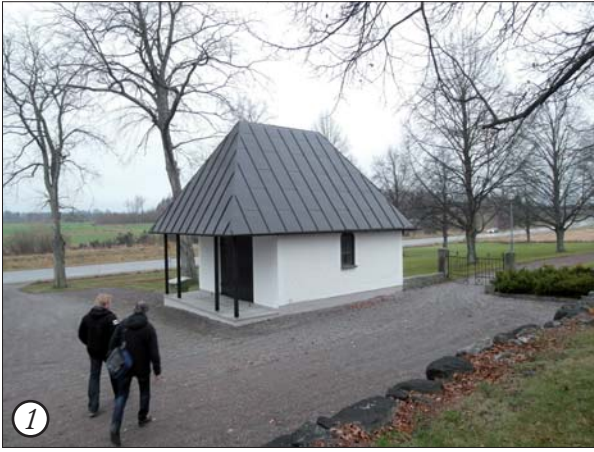
1. Det färdigrenoverade gravkapellet från nordöst.
2. Partier av det målade taket hade mycket rinningar, som kommer att åtgärdas.
3. Gravkapellets norra fasad.
4. Fönstren målades i samma kulör som kyrkans fönster.
5. Lagad putsskada i nordvästra hörnet.
6. En större putslagning gjordes på södra fasaden.

Gravkapellet: Taket har rengjorts med vattenblästring och målats med Isotrol Takgrund och Taktäck. Puttskadorna i fasaden lagades med kulturkalk och i sockeln med hydrauliskt kalkbruk. Eftersom fasaderna redan tidigare var avfärgade med en silikatfärg, liksom kyrkans fasader, avfärgades de nu med Keim Purkristalat, fasaden med kulör 9870 och sockeln med kulör 4005-Y20R. Gravkapellets port och de fyra träpelarna har målats med Ottosson linoljefärg, kulör Järnoxidsvart. Pelarna har dessutom skotts nertill med ett plåtsvep. Det utskjutande undertaket och fönstren har målats med Ottosson linoljefärg, kulör Vit Titan-Zink, respektive Ardbeg Green.
