Målsättning med projektet

RAPPORT 2014:202

**ÖSTERGÖTLANDS MUSEUM**

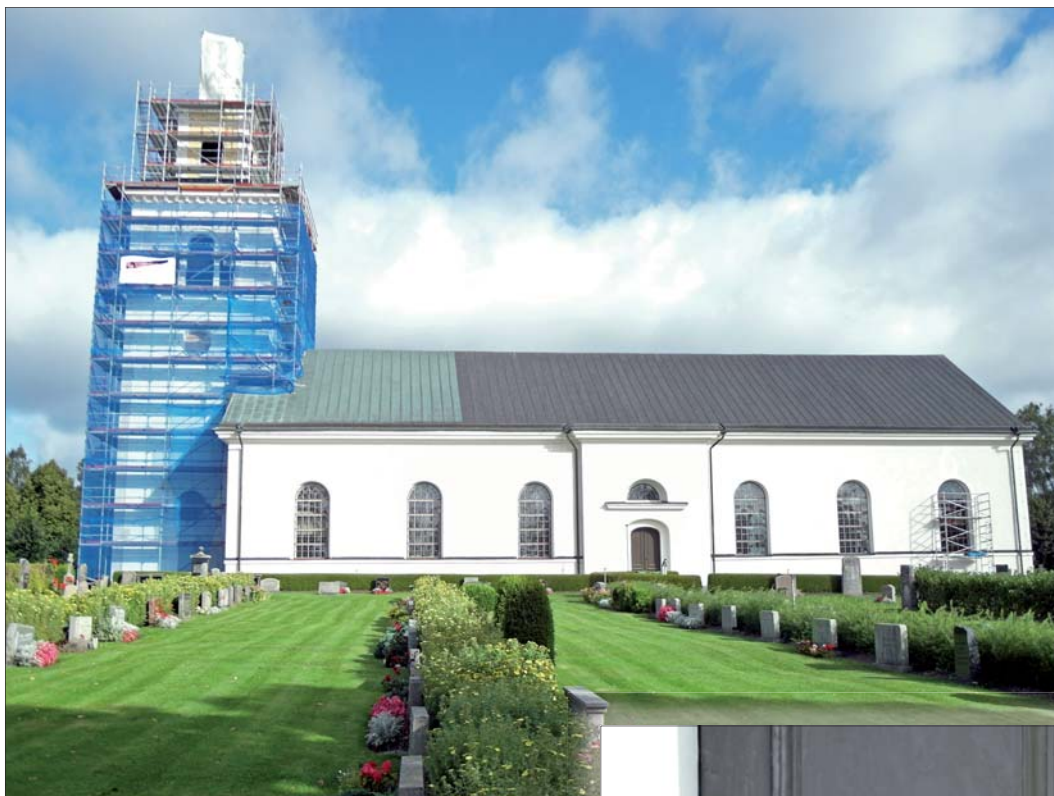
Kyrkan under arbetets gång.

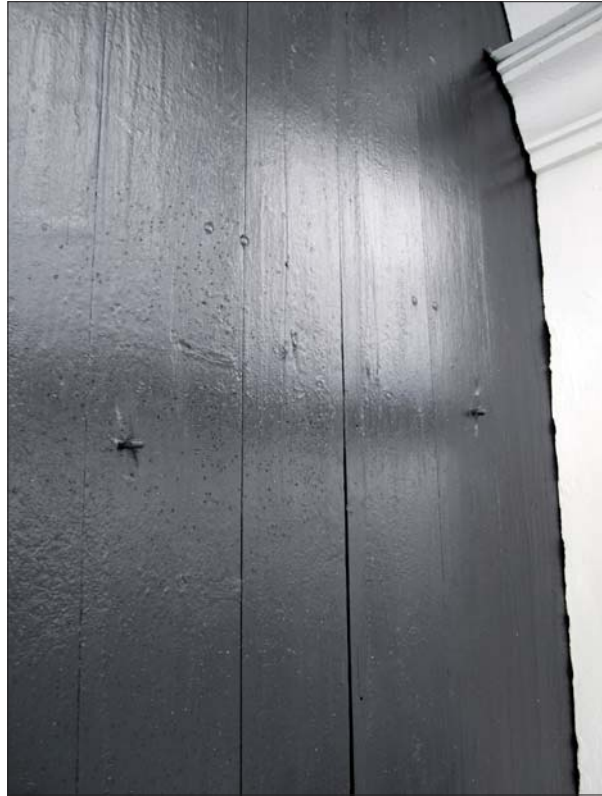
Detalj av målad tornlucka.

Fönster och dörrar målades med linoljefärg från Ottosson Färgmakeri AB, kulör 8005-G80Y. Trasiga glasrutor byttes ut mot glas av typen ”restover”. I tornet sitter runda fönster med träspröjsning och träkarm. De satt relativt lösa och anslutningen till fönsterblecket av koppar hade släppt. Fönstren sattes nu fast från insidan med handsnidade träanor av två olika modeller och fönsterblecket spikades an mot karmen.

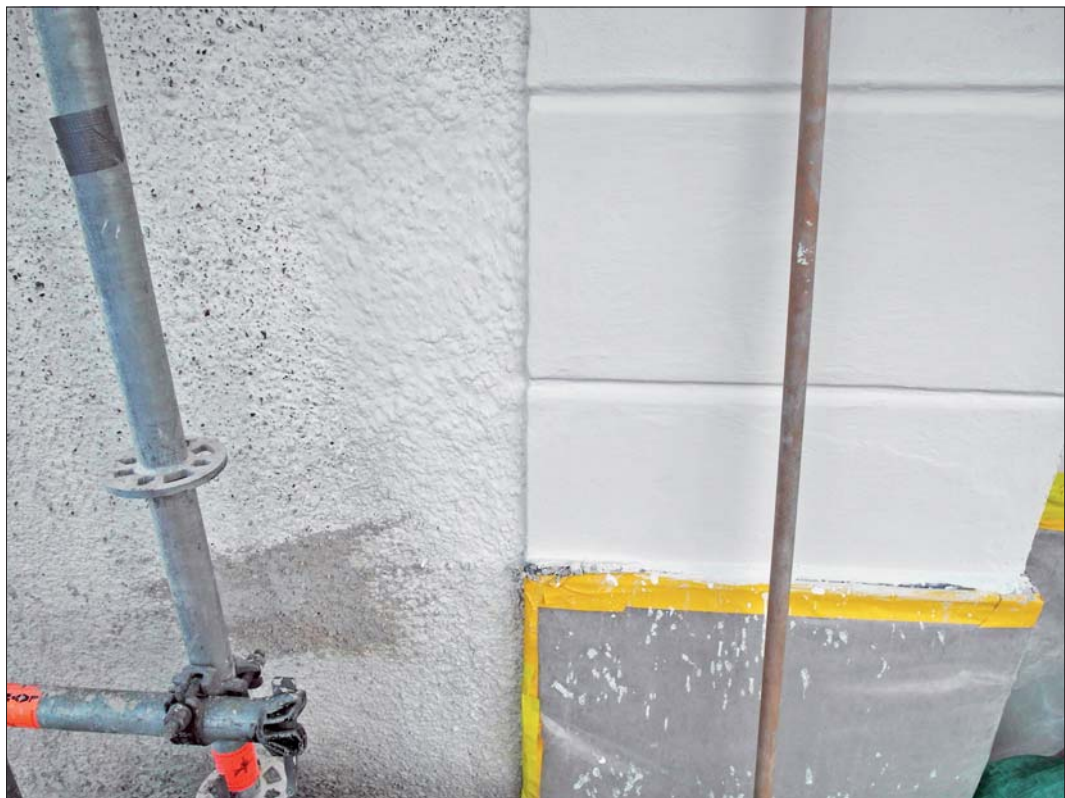
Avfärgningsprov på fasaden vid västingången.

Putsprov lämnades till Weber för analys och som lagningsbruk valdes ett hydrauliskt kalkbruk. Förutom lagningar på tornet gjordes enstaka lagningar av långhusets sockel på södra sidan och i anslutning till sydportalen. Sockeln avfärgades sedan i befintlig grå kulör. Tornfasaden högtryckstvättades innan avfärgning med kalkfärg, Weber Kultur kalkfärg 249, kulör 33002.

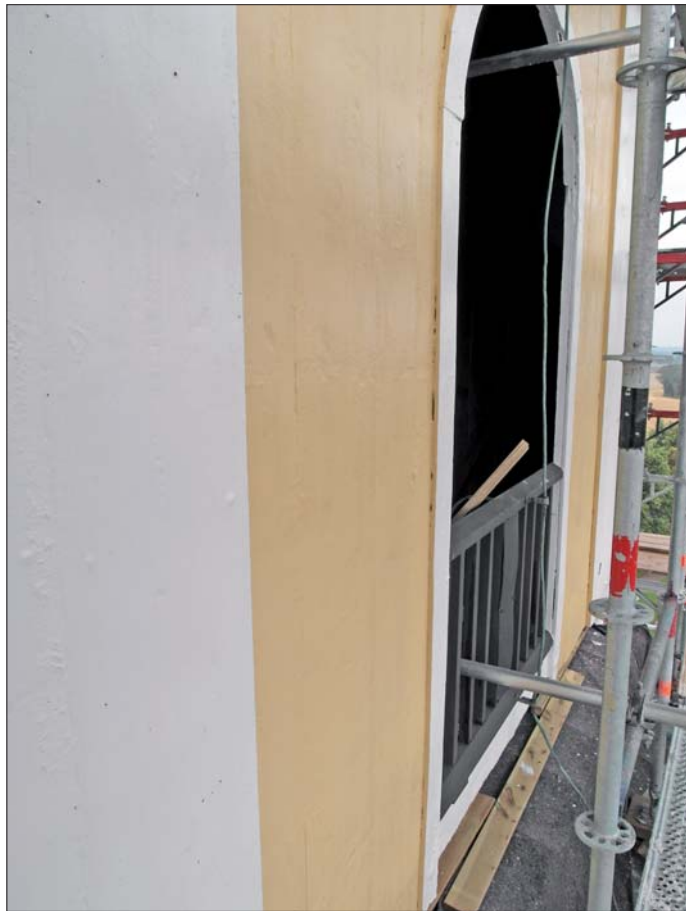
Detalj av lanterninen.

Lanterninen målades med linoljefärg från Ottosson Färgmakeri AB enligt den befintliga färgsättningen, gul 2020-Y20R och grå S 1000. Kors och kula förgylldes med Charbonell Guldgrund och bladguld 23,5 karat, vaxat halvslaget. Det fanns ingen rost, men en grundmålning med rostskydd utfördes, tyvärr inte med traditionell blymönja. Inga trälagningar på korsstommen behövde göras.

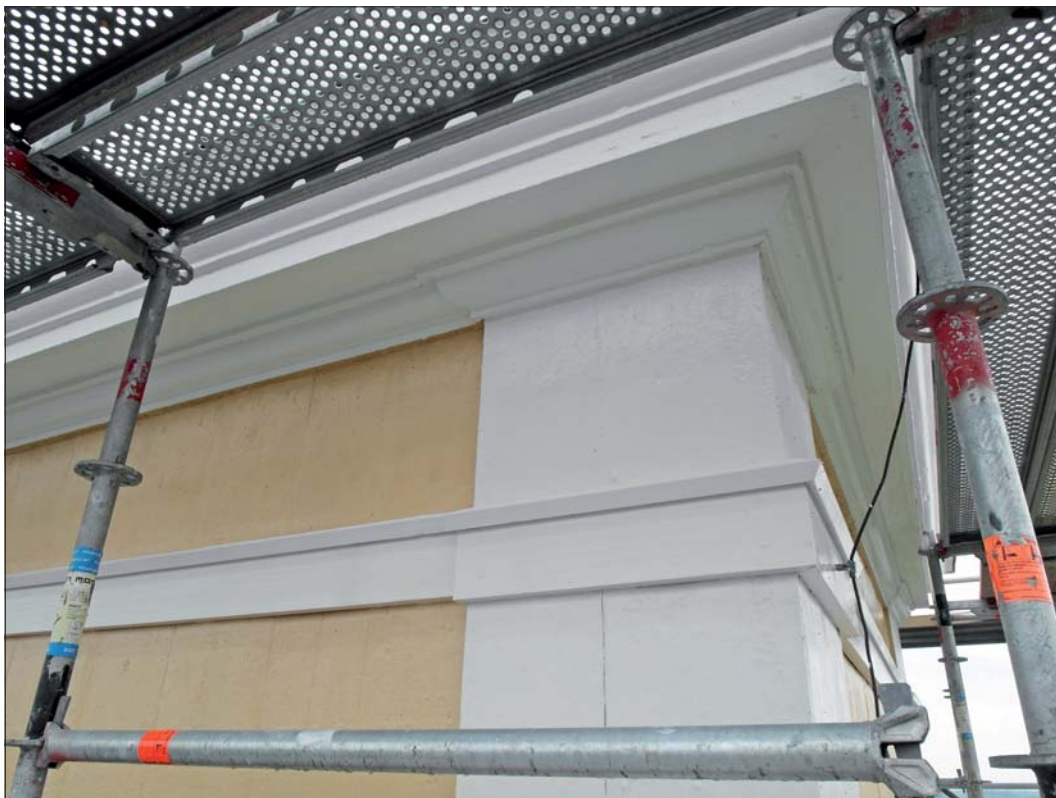
Detalj av lanterninen.

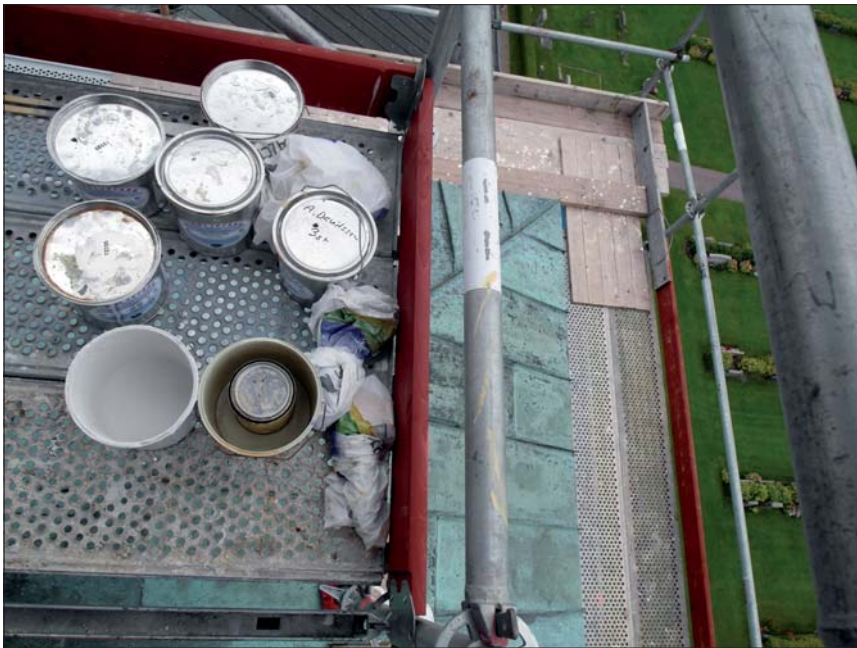
Under färgburkarna för målning av lanterninen, syns torntaket innan omläggning.

Torntaket täcktes med ny plåt, 0,7 mm tjock kopparplåt, som lades med falsad skivtäckning. Underlagstaket var i gott skick. Som underlagspapp lades T-Tak EVO. När den gamla kopparplåten revs bort, visade det sig att de liggande bjälkarna i tornlanterninen bitvis var kraftigt rötade. De rötskadade partierna togs bort och ersattes med plankor som skruvades samman till rätt dimension. Även själva lanterningolvet är täckt med koppar, som nu partiellt har bytts ut. Skadorna var inte så omfattande varför det räckte att lägga ny koppar på ca en åttondel av ytan – i anslutning till luckan från tornet. Även luckan nytillverkades.

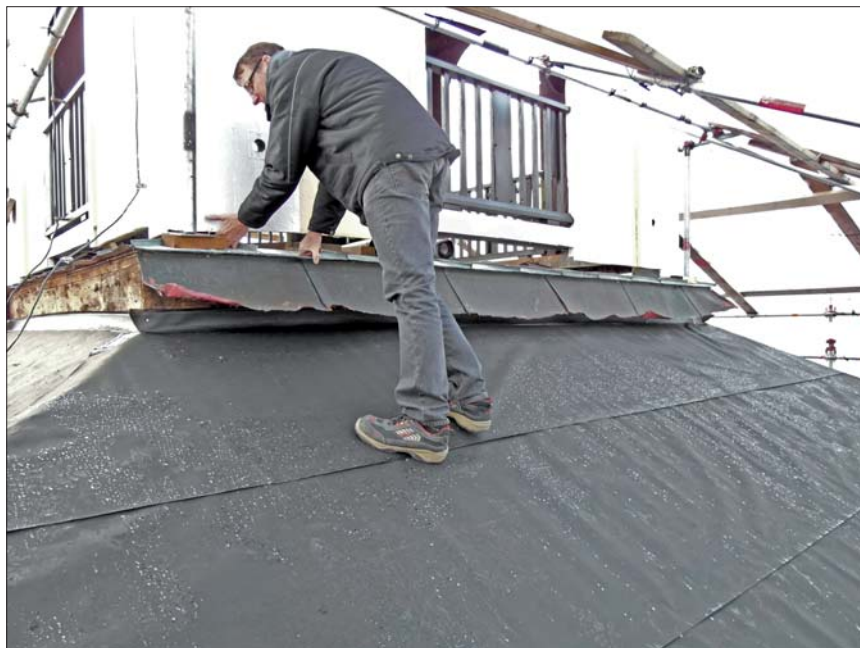
Rötskadad bottenbjälke.

Att ersätta rötskadad syll i lanterninen med hopskruvade plankor kan ses som en avvikelse från ett antikvariskt synsätt. Det bedömdes dock att detta var acceptabelt p g a att det rörde sig om en dold konstruktion, som kunde utföras enklare men med trä och på ett tekniskt fullgott vis.

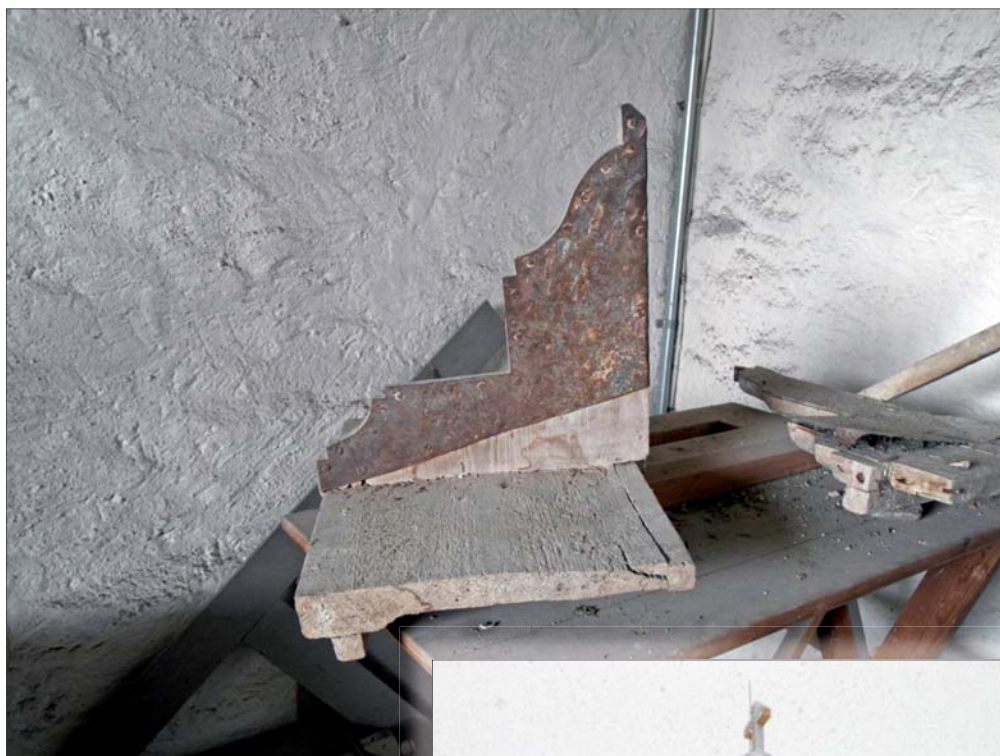
Profilmall som förvaras i tornet.

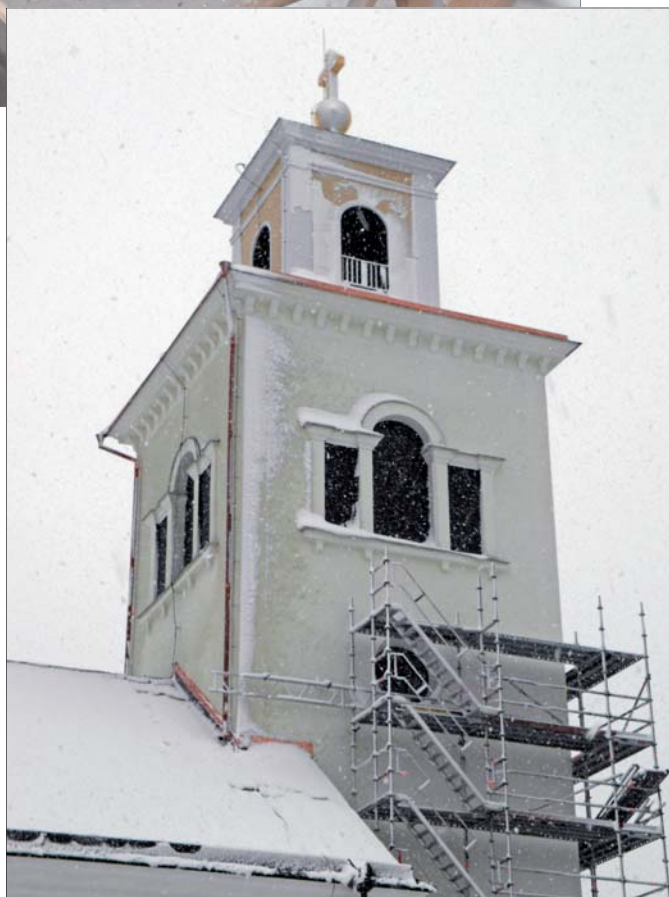
Den planerade slutbesiktningen kunde inte fullföljas p g a vädret.
