# KRISTBERGS KYRKA

## UTVÄNDIGA ARBETEN PÅ TORNET

KRISTBERGS KYRKA  
KRISTBERGS SOCKEN  
MOTALA KOMMUN  
ÖSTERGÖTLANDS LÄN

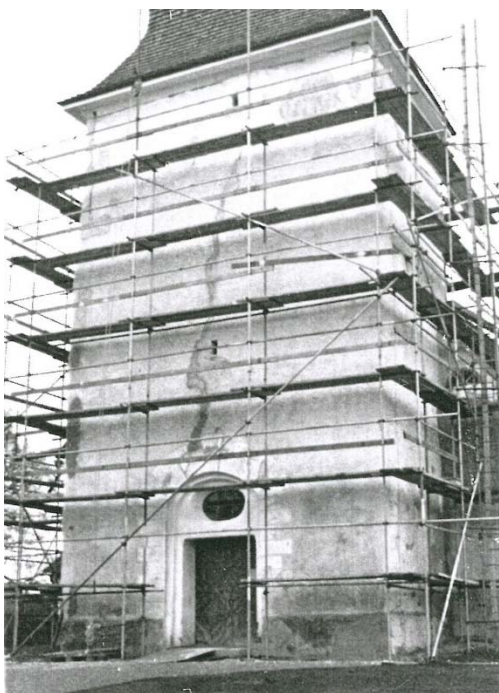
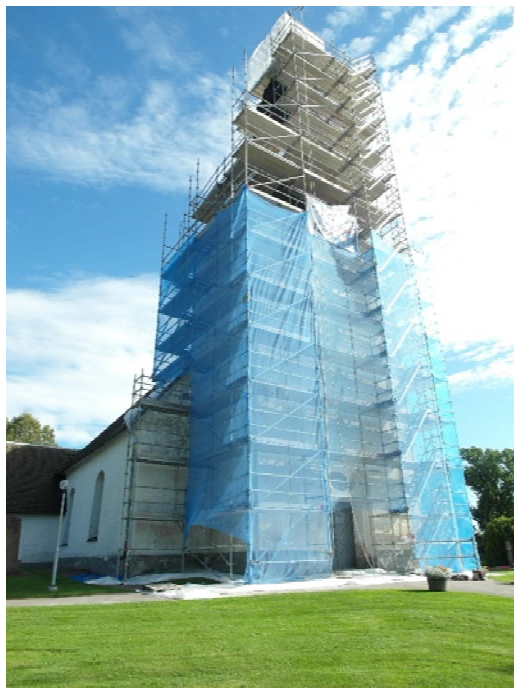
*Renovering av tornfasaden 1990-91 respektive 2015. Svartvitt foto ur Östergötlands museums topografiska arkiv.*

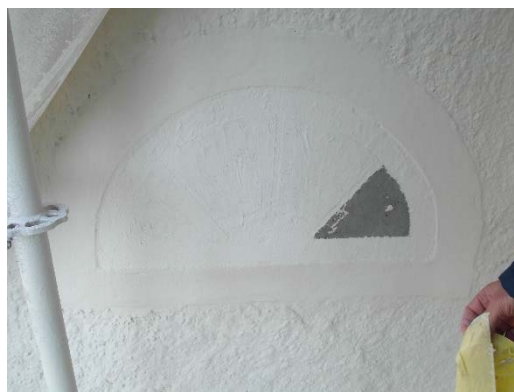
*Norra lunettfönstret är ett blindfönster.*

På kyrkans västfasad finns två högt sittande lunettfönster. Norra fasadens fönster är ett blindfönster. På södra fasadens "riktiga" fönster har man bytt spröjs och bottenstycke och kittat samt målat fönstret med linoljefärg. Fönstret är något mindre än fönsteröppningen och för att minska risken för att det ska komma in vatten bakom fönstret tätades det med murbruk.

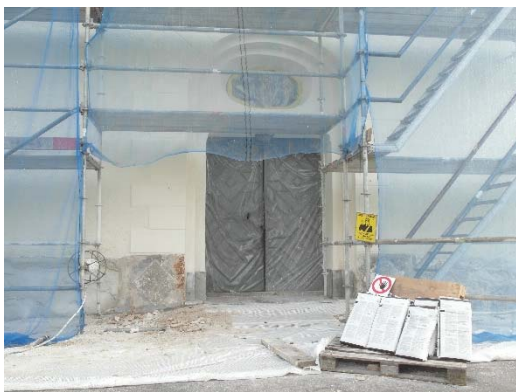
*Västportalen.*

Lanterninen, tornluckor, fönsterbågar och dörren i västportalen har målats med linoljefärg från Engwall o. Claesson. Lanternin och fönstersnickerier är målade i kulör NCS 0500, ljudluckorna i svart NCS 8000N och dörren i NCS 7005-R90B. Dragjärnen är blymönjade och målade med svart linoljefärg. Inga förändringar gjordes från den befintliga färgsättningen.

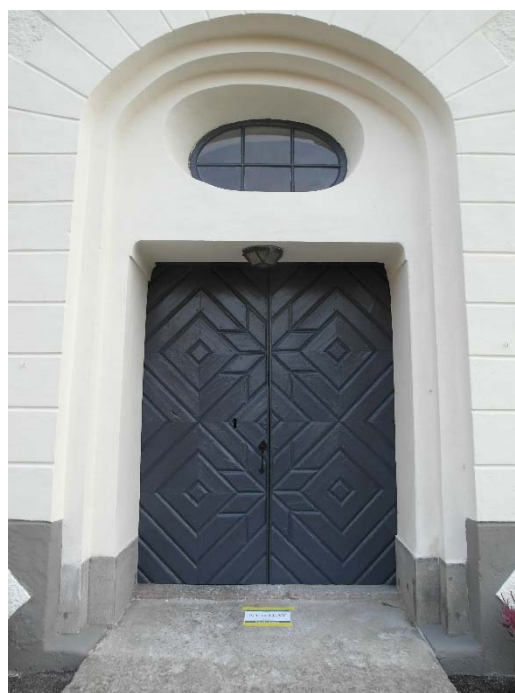
*Västportalen är färdigställd.*

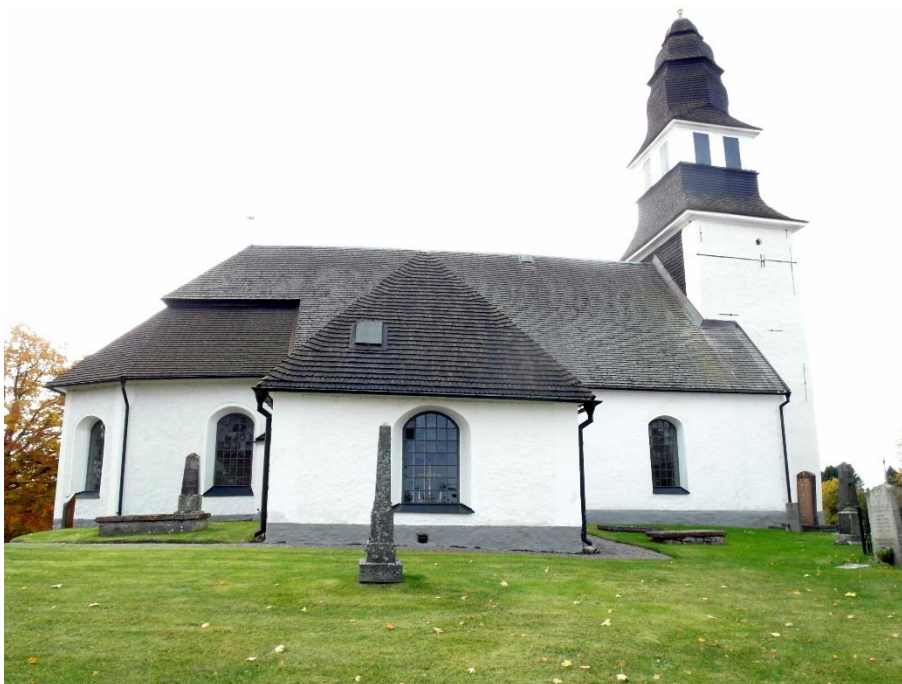
*Kyrkan från norr efter slutfört arbete.*

Kyrkans spåntak har tjärats med ren furutjära. Det norra långhustaket lämnades utan åtgärd eftersom spånet var så dåligt att man räknar med omtäckning. Tornets kors och kula har förgyllts. För sammanställning av dessa arbeten se Bilaga.

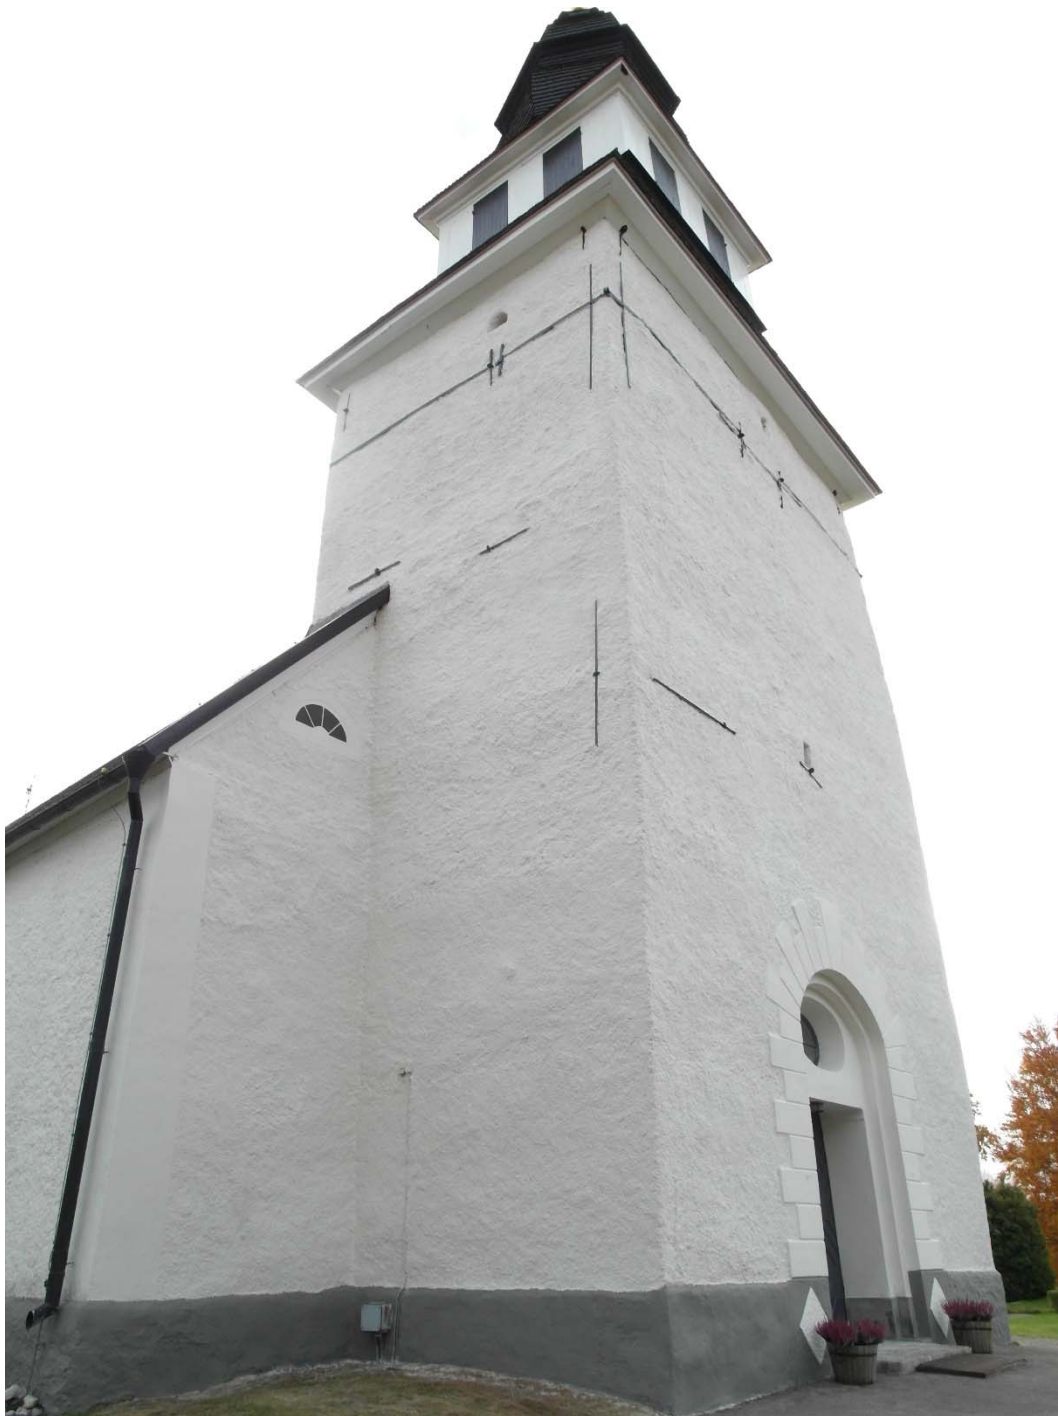
*Tornet från nordväst efter slutfört arbete.*
