ANTIKNVARISK MEDVERKAN

LJUNGS KYRKOGRD

REPARATION AV KYRKOGRDSMUR

LJUNGS KYRKOGRD
LJUNGS SOCKEN
LINKÖPINGS KOMMUN
ÖSTERGÖTLANDS LÄN

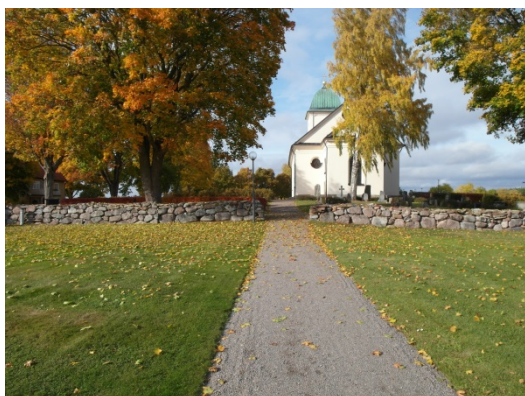
T v: kyrkan och den östra muren med den yngre kyrkogårdsdelen i förgrunden. Inga åtgärder gjordes på östra muren. T h: kyrkans västparti 1938 med kalkstensmurarna i anslutning till grindöppningarna. Foto i Östergötlands museums samlingar.
