2015:204

ANTIKNVARISK MEDVERKAN

SUNDS KYRKOGRD

REPARATION AV KYRKOGRDSMUR

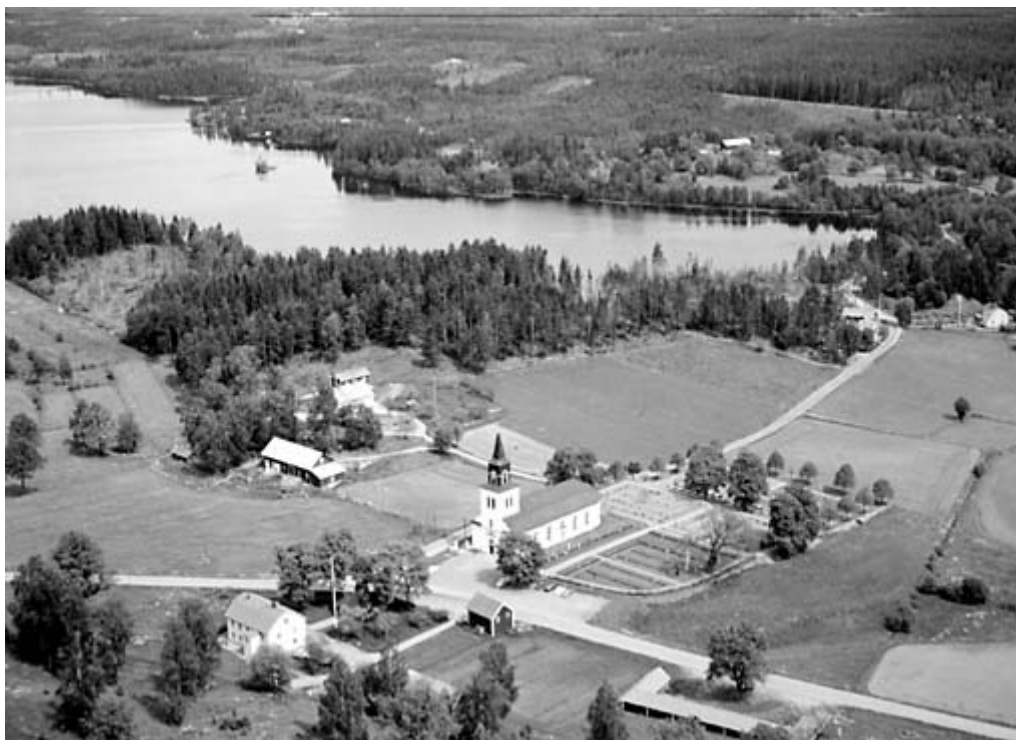
Flygfoto över Sunds kyrka 1966. Den äldsta kyrkogårdsdelen ligger närmast och söder om kyrkan. Det ljusare partiet i öster är mellankyrkogården och den nedre kyrkogården ligger längst i öster. Söder om kyrkogårdsmuren ligger det område som senare blir nya kyrkogården.
