ANTI-KVARISK MEDVERKAN

VÄSTRA RYDS KYRKA

NY TAKTÄCKNING

VÄSTRA RYDS KYRKA
VÄSTRA RYDS SOCKEN
YDRE KOMMUN
ÖSTERGÖTLANDS LÄN

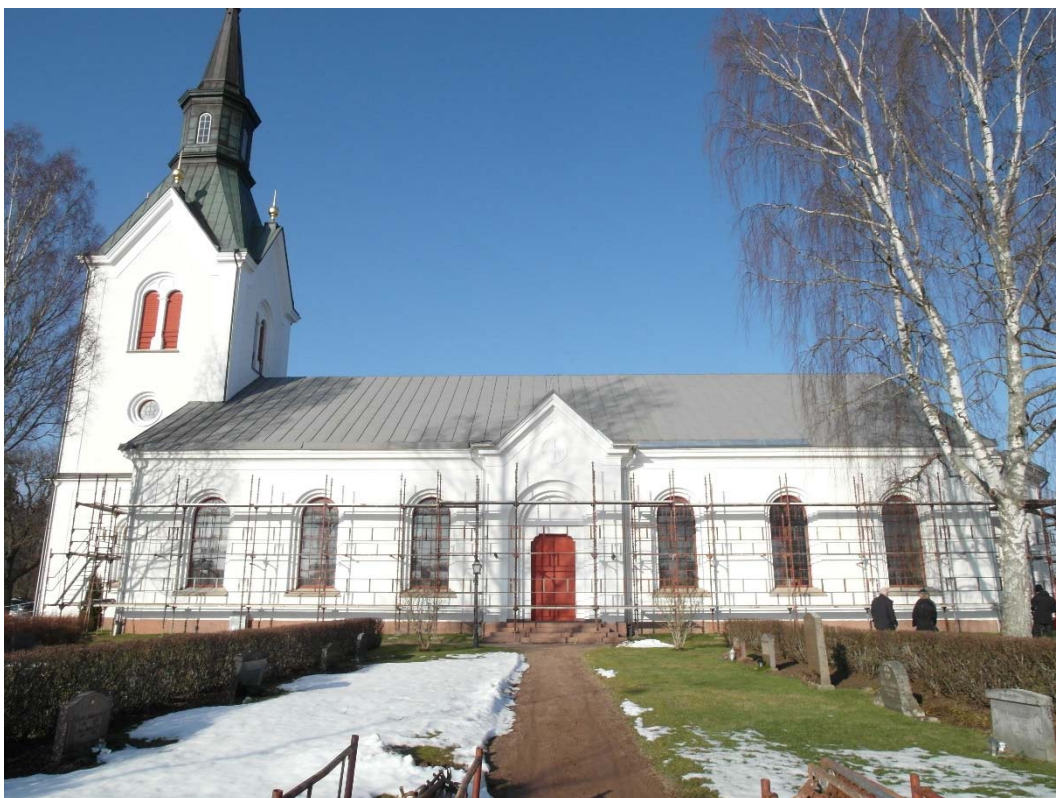
Västra Ryds kyrka. Ställningsarbete.

Det äldre plåttaket har rivits av, rötskador har åtgärdats med panel lik den befintliga, ny underlagspapp och uppregling av det nya taket för att få en luftad konstruktion. Ny plåt har lagts som dubbelfalsad skivtäckning med parallella hakfalsar, plåtformat ca 600x1600 mm. Plåten är 0,6 mm varmförzinkad plåt, som kommer att målas efter lämplig tid. Hängrännor vid nord- och sydportalens överbyggnad har ersatts med fotrännor. Övriga taket hade fotrännor även tidigare. Uppreglingen av det nya taket gör att det bildas ett avstånd mellan takplåt och takfot. Det täcks till största delen genom en hängande plåt med samma vinkel som fotrännan. Vid slutbesiktningen visade det sig att detta inte var tillräckligt vid sakristian öster om koret. Där har nu takfoten kompletterats med en hyvlad bräda som målats in i fasadfärg. På kyrkans norra sida har de äldre stuprören bytts ut

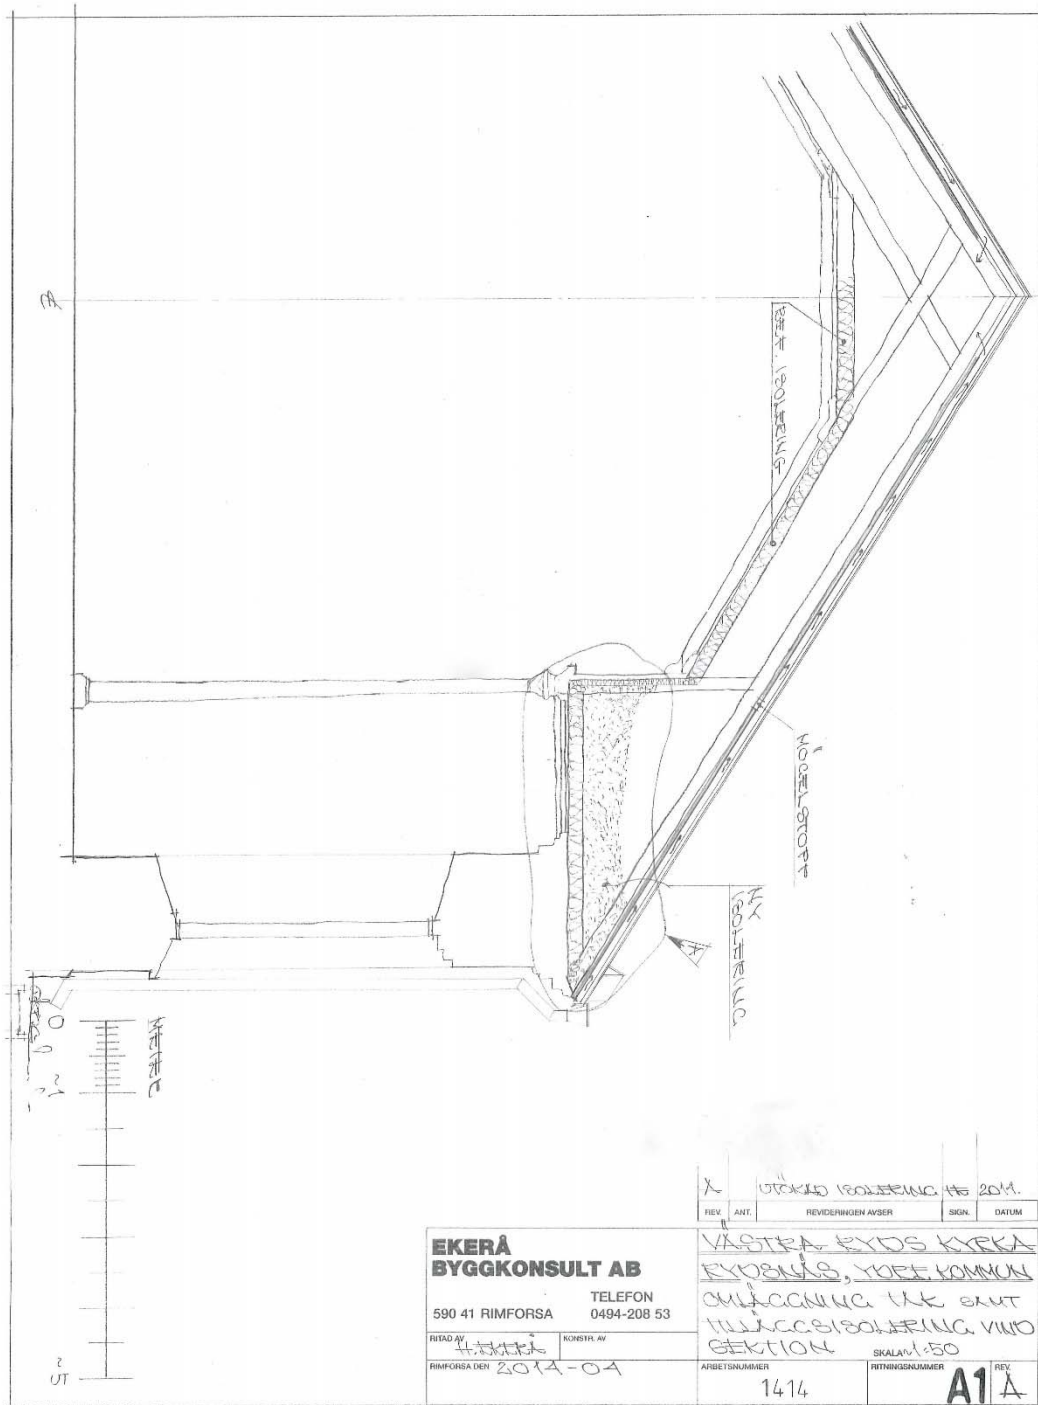
Bilaga:
Reviderad ritning för omläggning tak samt tilläggsisolering vind.

X	ÖKAD ISOLERING 16 2014			
REVIS	ANT.	REVIDERINGEN AVSER	SIGN.	DATUM
