# ÖSTRA SKRUBEKY KYRKOGÅRD

## REPARATION AV BOGÅRDSMUREN

ÖSTRA SKRUBEKY KYRKOGÅRD  
ÖSTRA SKRUBEKY SOCKEN  
LINKÖPINGS KOMMUN  
ÖSTERGÖTLANDS LÄN

2015:230

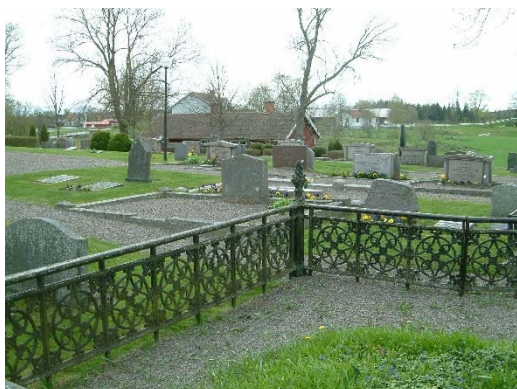
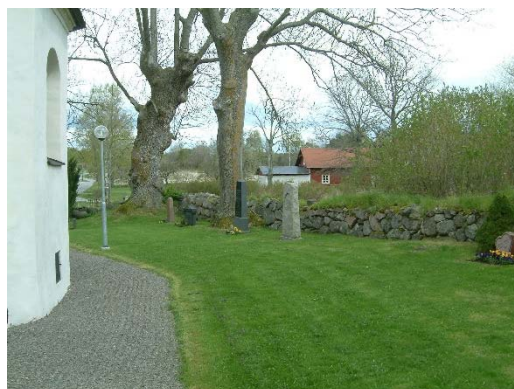
*T v: Kyrkogårdens nordvästra hörn. Denna del omgärdas av en stödmur. T h: Kyrkogårdens östra sida, som omgärdas av en fullmur. Foto Östergötlands museum 2005.*

I väster utgörs bogårdsmuren av en ca 1-1,5 m hög stödmur uppförd av 0,5-0,7 m stor gråsten i ca 3 skift. I norra delen av muren har en nu riven jordkällare legat mot muren. På detta parti är muren utrasad och i dåligt skick. Stödmuren fortsätter på kyrkogårdens norra sida, men övergår steglöst i en fullmur som når 0,2 m höjd vid öppningen till minneslunden på insidan medan utsidan är 1,2 m.

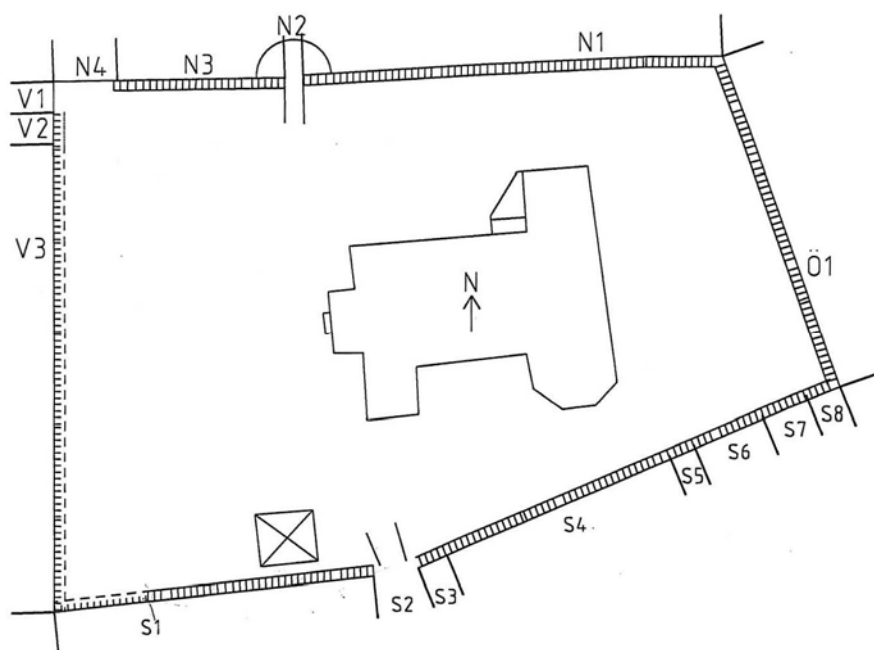
Översikt med indelning av muren efter åtgärd. Fredriksson arkitektkontor AB, 2013-10-01.

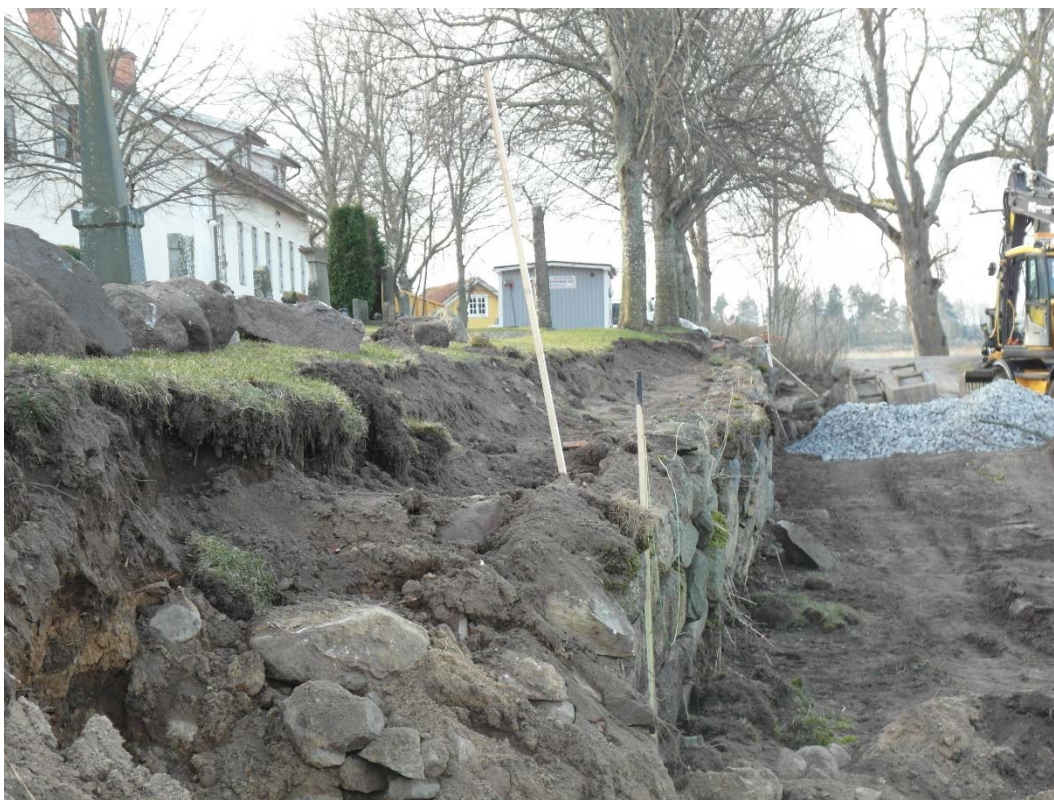
*Västra muren.*

Den västra muren är ovanligt tunn och består av en yttermantel och knappt någon motfyllning, mest jord. Längst i norr var muren inte synlig utan dold av en jordhög. När jorden togs bort kom en lägre mur fram. Det skulle kunna vara ett belägg för att kyrkogården höjts i västra delen. Nu beslutades att bygga på denna mursträckning ca 0,35 på höjden för att komma upp i nivå med västra muren i övrigt. Utanför denna del av muren har det legat en jordkällare.

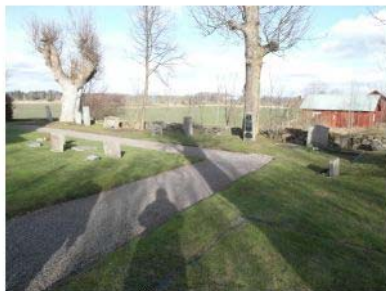
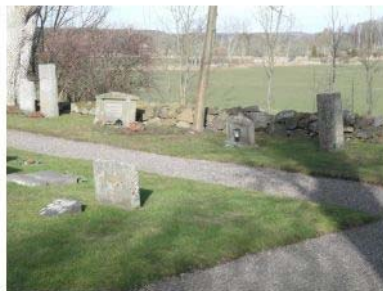
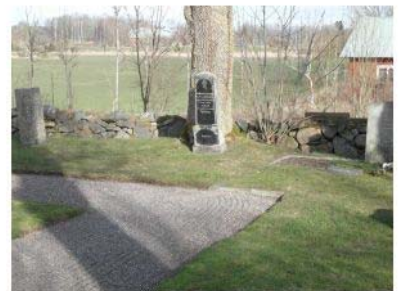
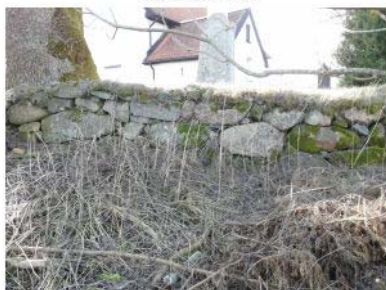
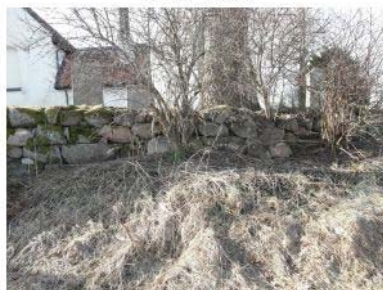
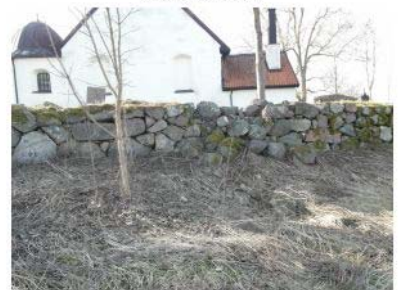
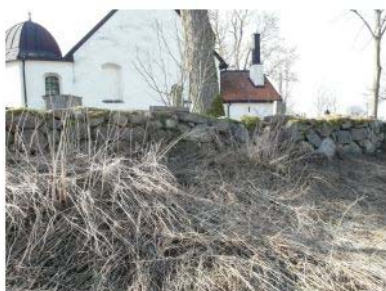
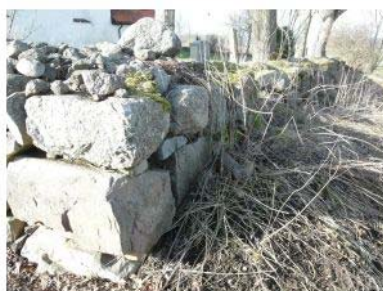
Östra muren

Framför allt östra mursträckningen var i dåligt skick. Den västra muren pressades utåt av den högre liggande kyrkogårdsmarken. I de andra murarna fanns enstaka skador.

I handlingarna angavs total omläggning av östra muren. Detta bedömdes dock inte vara nödvändigt, utan endast vissa partier lades om.
