2016:202

ANTIKVARISK MEDVERKAN

ÖSTRA HARGS KYRKOÅRD

REPARATION AV BOGÅRDSMUREN

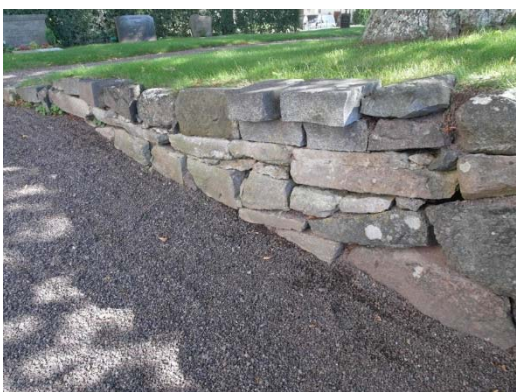
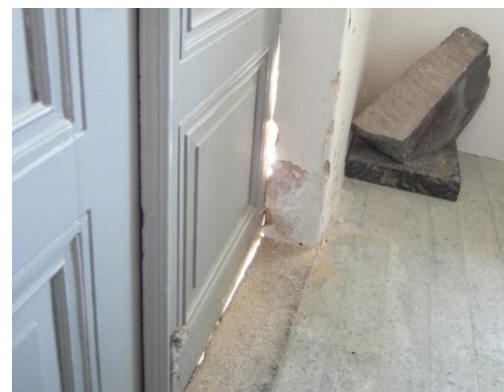
T v: Gången från västra grinden är kantad med murar i fallande höjd. Murarna är lagda med bearbetad gråsten och kalkstensskivor. T h: Innanför torningången står ett runstensfragment som hittades i bogårdsmuren på 1940-talet.

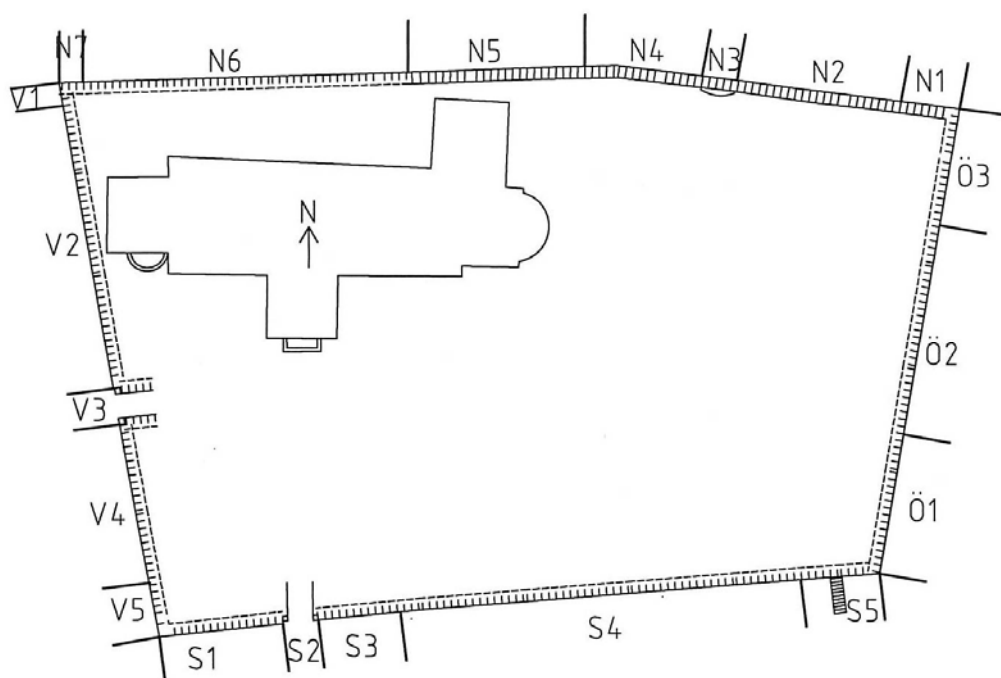
Översikt med indelning av muren efter åtgärd. Fredriksson arkitektkontor AB, 2013-09-01.

Större delen av södra muren behövde inte åtgärdas och ett par mindre partier, S3 och S5, har enbart skolats i mindre omfattning. På den östra muren plockades den södra delen ner och lades om, en större sträcka mitt på muren skolades i mindre omfattning, Ö2, och den norra delen åtgärdades större delen genom att muren trycktes på plats. Tre partier av norra muren, N1, N3 och N5, samt nordvästra hörnet, plockades ner och lades om. I övrigt skolades muren om i mindre omfattning. I arbetsbeskrivningen, se ovan, poängteras norra murens karaktär som sätter prägel på den norra delen av kyrkogården och som medför att man här

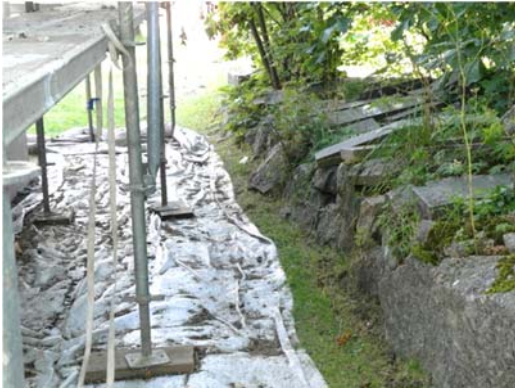
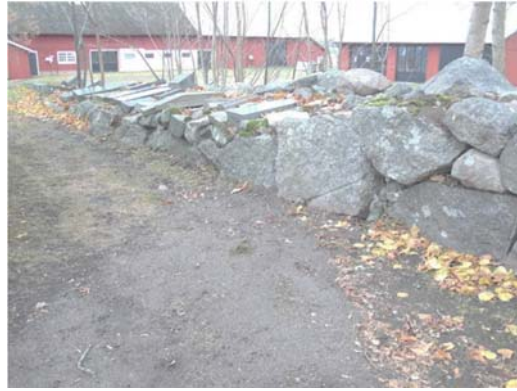
På en del av norra muren ligger undanplockade gravvårdar.
