2016:204

ANTIKNARISK MEDVERKAN

# TJÄRSTAD KYRKOÅRD

## RENOVERING AV BOGÅRDSMUR

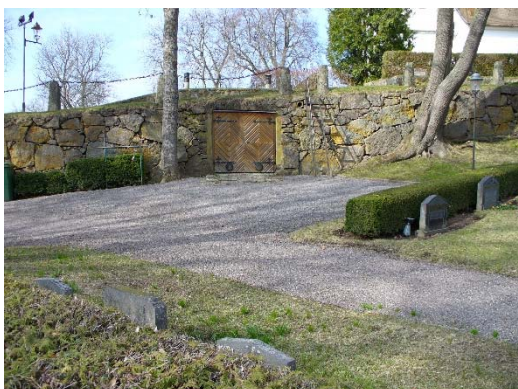
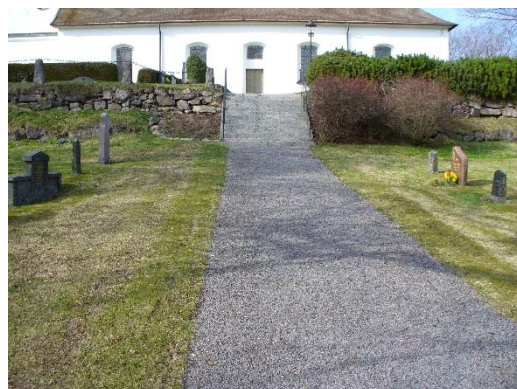
*T v: Ingången till bisättningsrummet i södra muren. T h: Den södra huvudgången leder fram till kyrkans södra ingång. Foto Östergötlands museum 2006.*

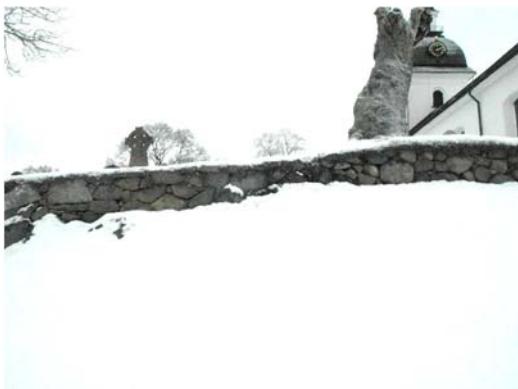
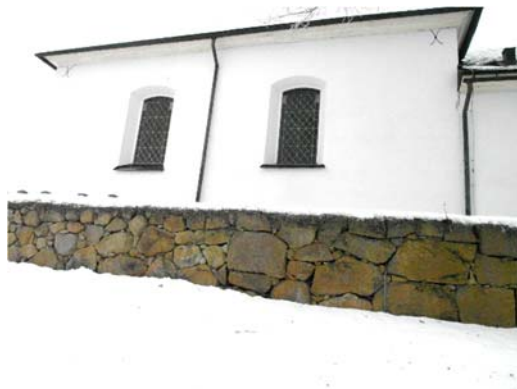
*Den östra muren kan delas in i tre delar. T v: Längst i söder är muren uppbyggd av naturklivna stenar och därpå av mindre och rundare gråsten. T h: Den norra delen är uppbyggd av större klivna stenar.*

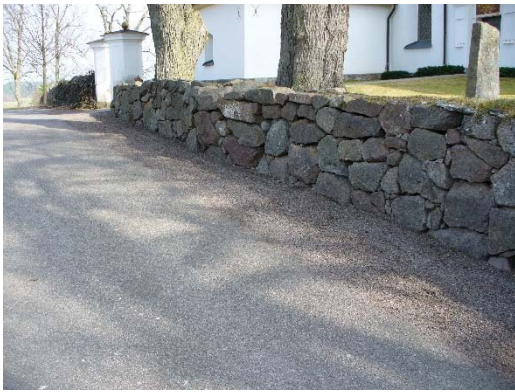
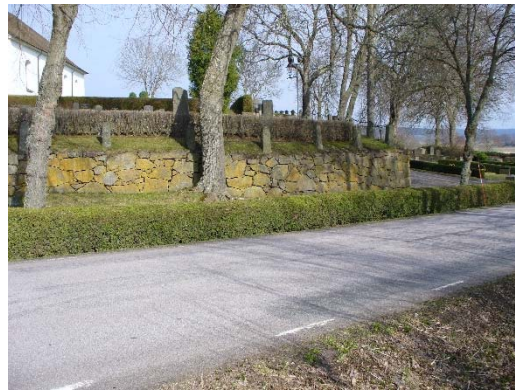
Norra respektive västra muren. På den västra mursträckningen syns en avgränsning med pollare och kätting, som sedan fortsätter på södra muren fram till trappan. Foto Östergötlands museum 2006.

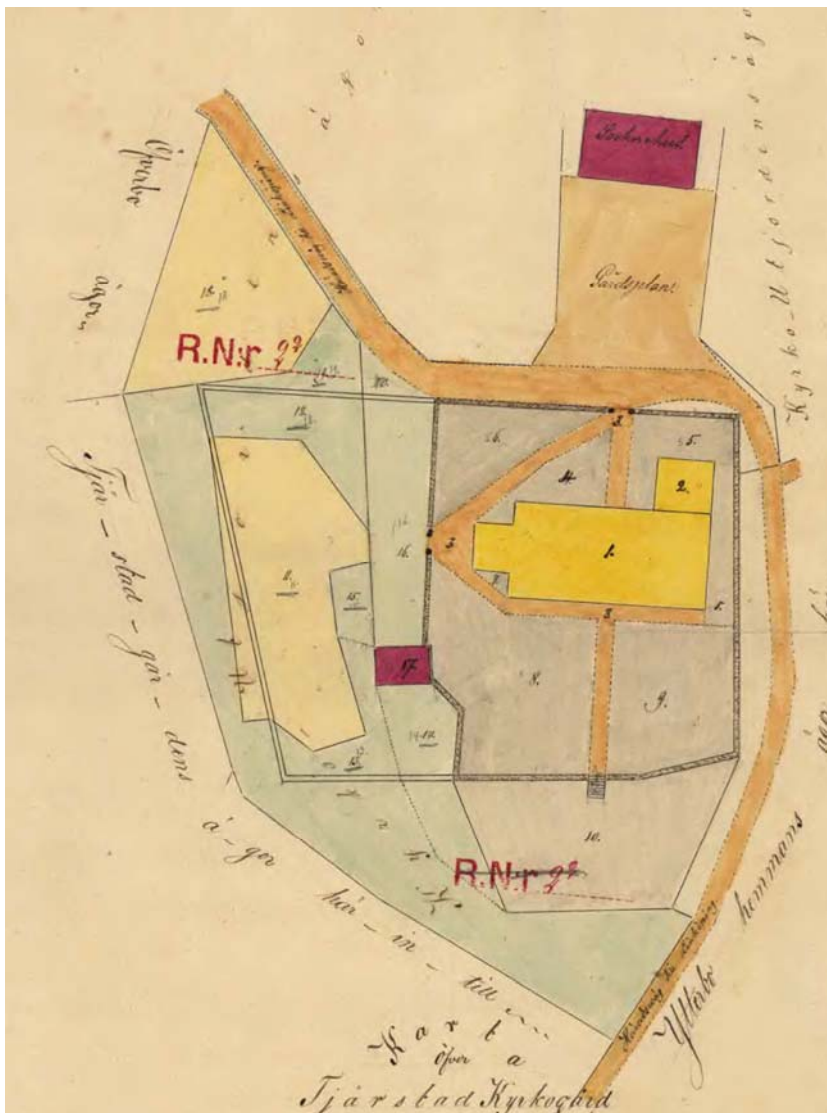
År 1855 gjordes en mätning med anledning av planerad utvidgning av kyrkogården mot väster. Lantmäteriet, akt nr 05-tjr-94. Den nu aktuella muren kan vara den vinklade muren söder om nr 9. I dag upplevs dock inte muren vara vinklad.

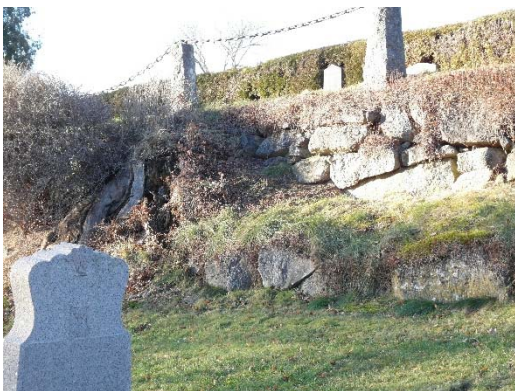
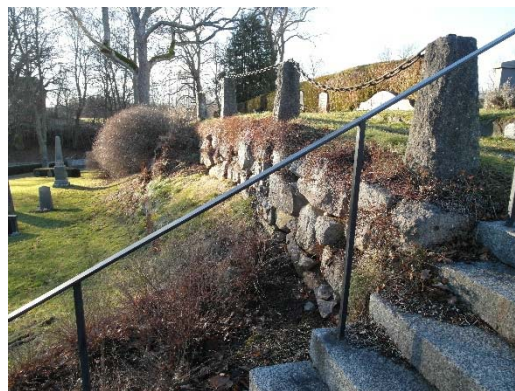
*Södra murens västra del var inte aktuell för åtgärder.*
