2016:205

# VÅRFRUKYRKAN I SKÄNNINGE

## MÅLNING AV VÄSTRA PORTEN

VÅRFRUKYRKAN I SKÄNNINGE  
ALLHELGONA SOCKEN  
MJÖLBY KOMMUN  
ÖSTERGÖTLANDS LÄN

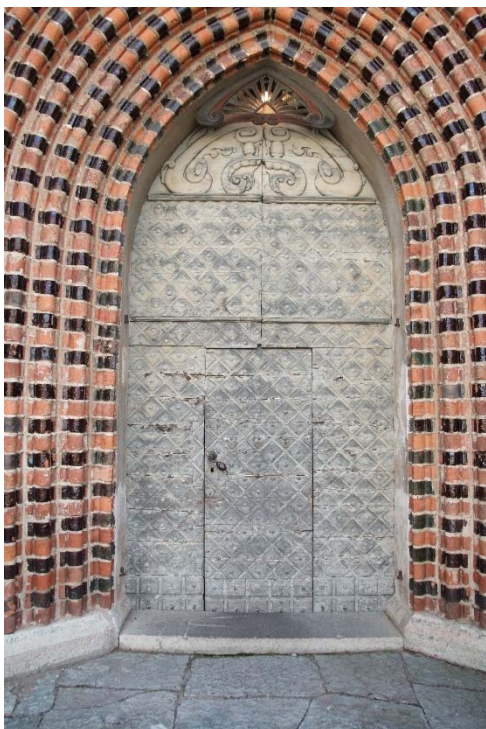
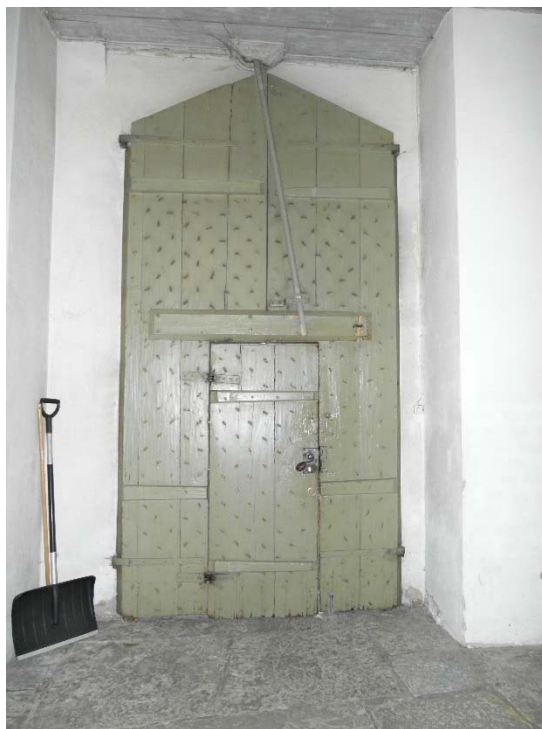
*Västra porten. Foto Östergötlands museum 2009 respektive 2014.*

Porten har under längre tid varit i behov av inoljning, alternativt målning. Det finns också ett antal horisontella sprickor i virket.

Hela porten har skrapats, springor har lusats i eller målats i, porten har halvoljats och därefter strukits tre gånger med linoljefärg från Engwall o Claesson i kulören NCS 6502-Y. Kulören togs fram vid ommålning av övriga portar 2009/2010 och stämmer dessutom med äldre färgskikt på västra porten. En färgtrappa togs fram på portens överdel som är dold när porten sitter på plats. För en mer detaljerad arbetsbeskrivning hänvisas till Bilaga.

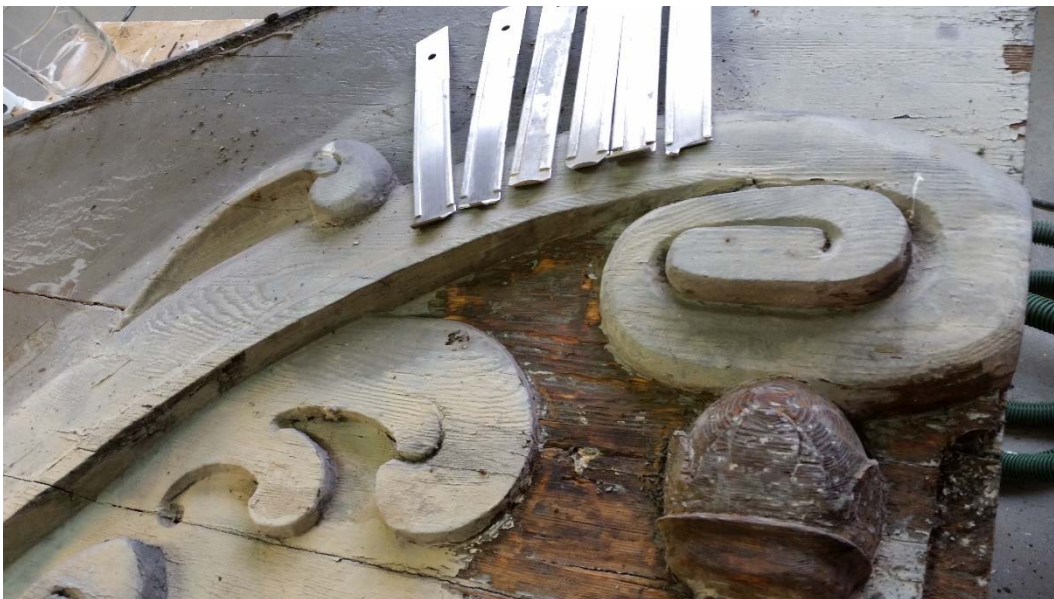
*För att kunna skrapa porten tog man fram stål med olika profiler.  
Foto Fönster & Hantverk.*

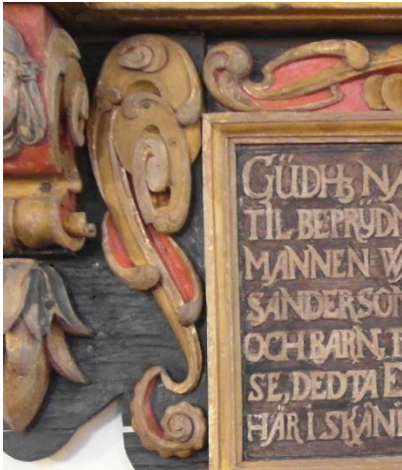
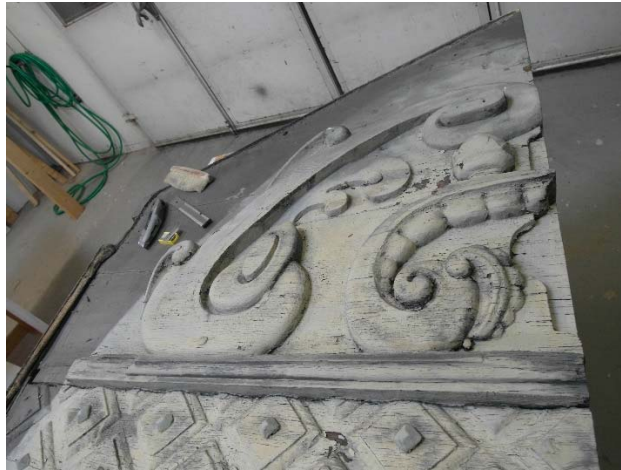
Porten ger ett ålderdomligt intryck, men det är inte känt hur gammal den är. Frågan är bl a om den kan vara äldre än 1718, då kyrkan brandskadades. Upptill avslutas porten av dekorativt träsnideri med bl a broskornamentik. Ett mycket likartat snideri finns på ett av epitafierna inne i kyrkorummet. Det är ett epitafium över rådmannen Tomas Alexandersons familj från 1671. På epitafiet finns dessutom en röd färg, som återfinns i små fragment även på portens snideri.

*T v: Detalj av epitafium över rådman Tomas Alexanderson och hans familj.*

*T h: Överdelen på västra portens ena dörrblad.*
