Rapport 2004:64

Kulturhistorisk bebyggelseinventering

Hålaveden

Delrapport 3

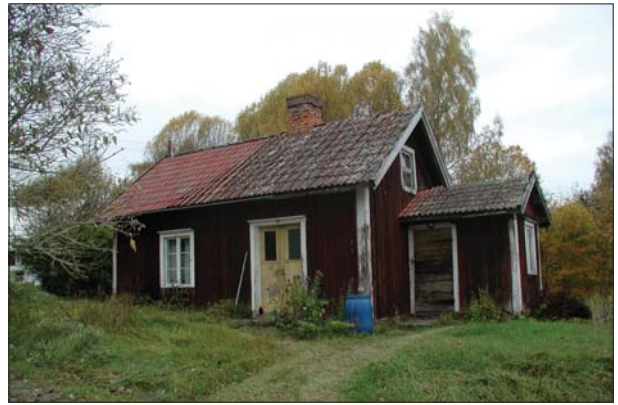
Byggt i 1 1/2 plan. Enligt "Sveriges bebyggelse V" byggt omkring 1850.

Äldre mangårdsbyggnad, Ugglehult 1:5.
