Rapport 2008:40

Arkeologisk uppröjning efter branden i Älvestads kyrka

Älvestads Kyrka
Älvestads socken
Motala kommun
Östergötlands län

Titti Fendin

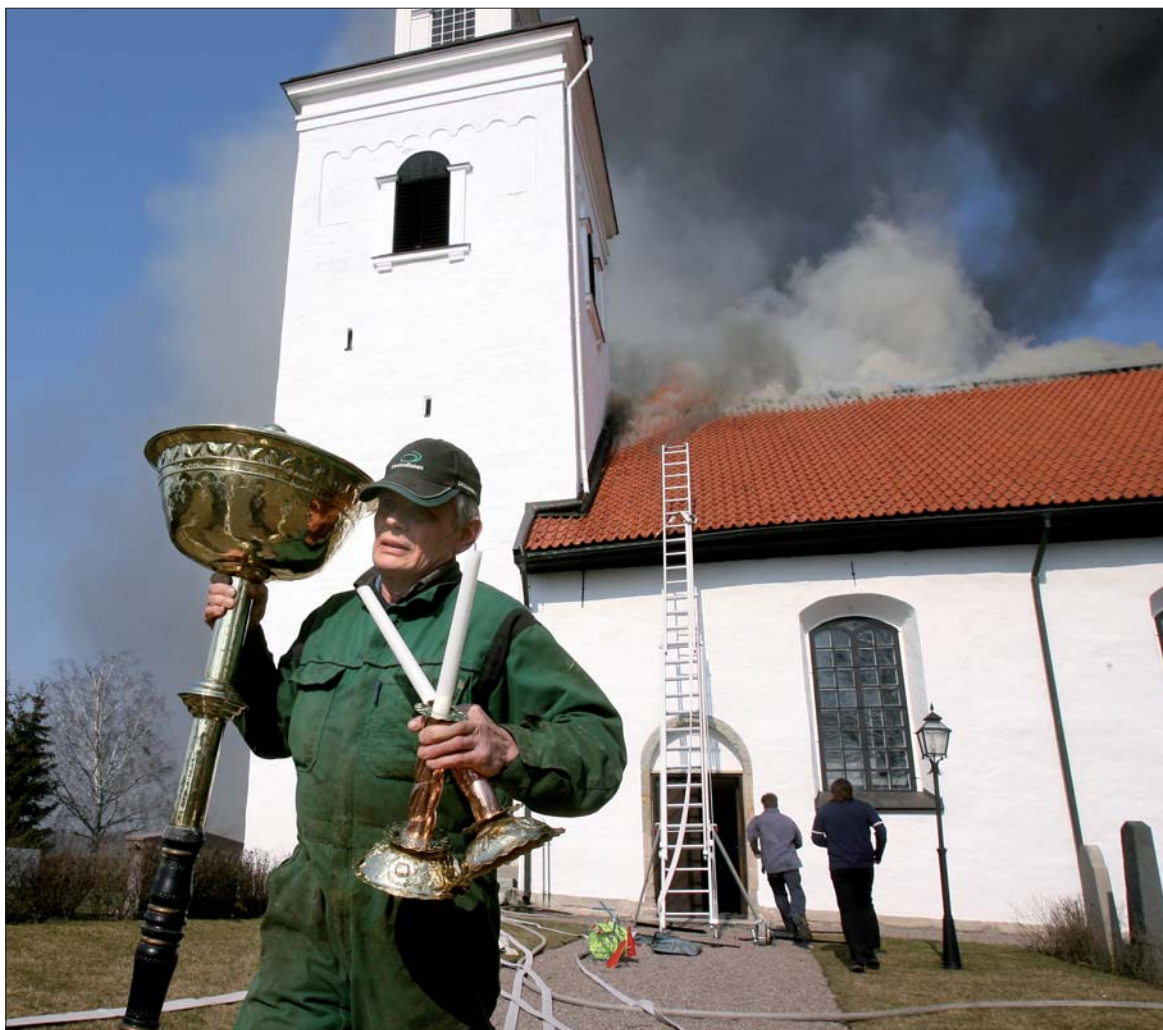
Figur 33. Församlingsborna gjorde en snabb räddningsinsats och bar ut kyrkans inventarier innan kyrkan var helt övertänd. Här lantbrukare och kyrkonämndens ordförande Gösta Gyllenhammar med dopfunten från 1661 och två ljusstakar. Foto Åke Karlsson, Östgöta Correspondenten.

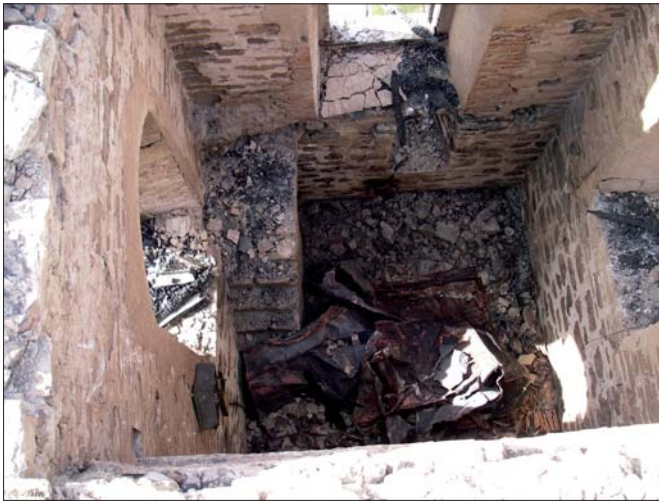
Figur 39. Tornets översta del ovanifrån efter branden. Skyliftfoto ÖLM.

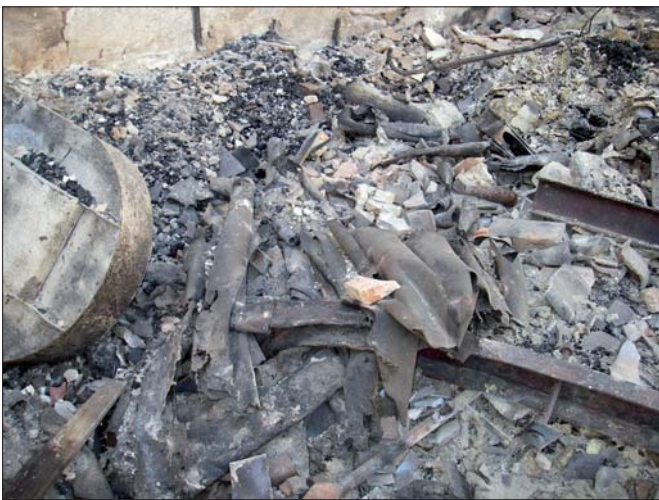
Figur 41. Framför ingången till tornet täcktes golvytan av brandmassor i flera lager med bland annat rester av orgeln. Foto ÖLM.

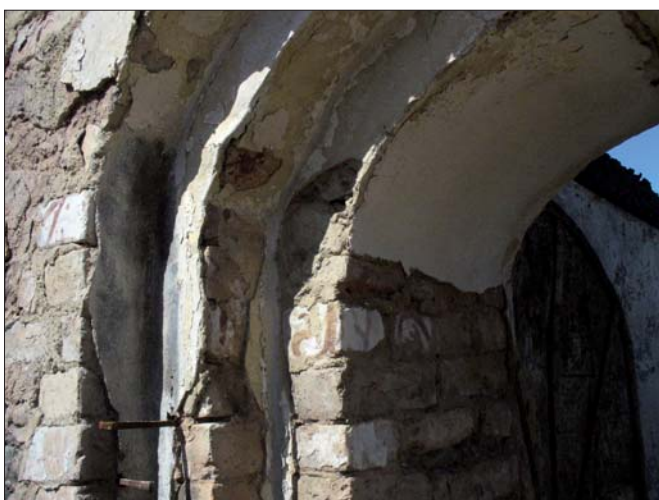
Figur 43. Återanvänt medeltida tegel med rester av kalkmåleri i porten intill sakristian. När stora delar av medeltidskyrkan revs på 1750-talet återanvändes materialet i den nya kyrkan. Foto ÖLM.

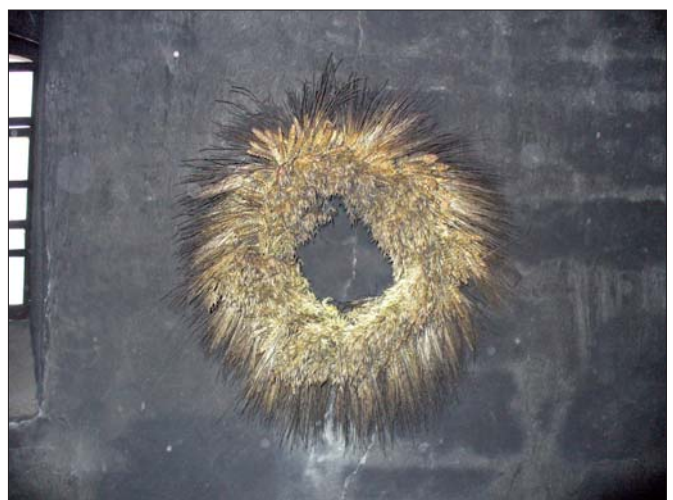
Figur 44. På den västra sotskadade väggen i tornets bottenplan påträffades efter branden en så gott som helt oskadd krans av strå. Foto ÖLM.

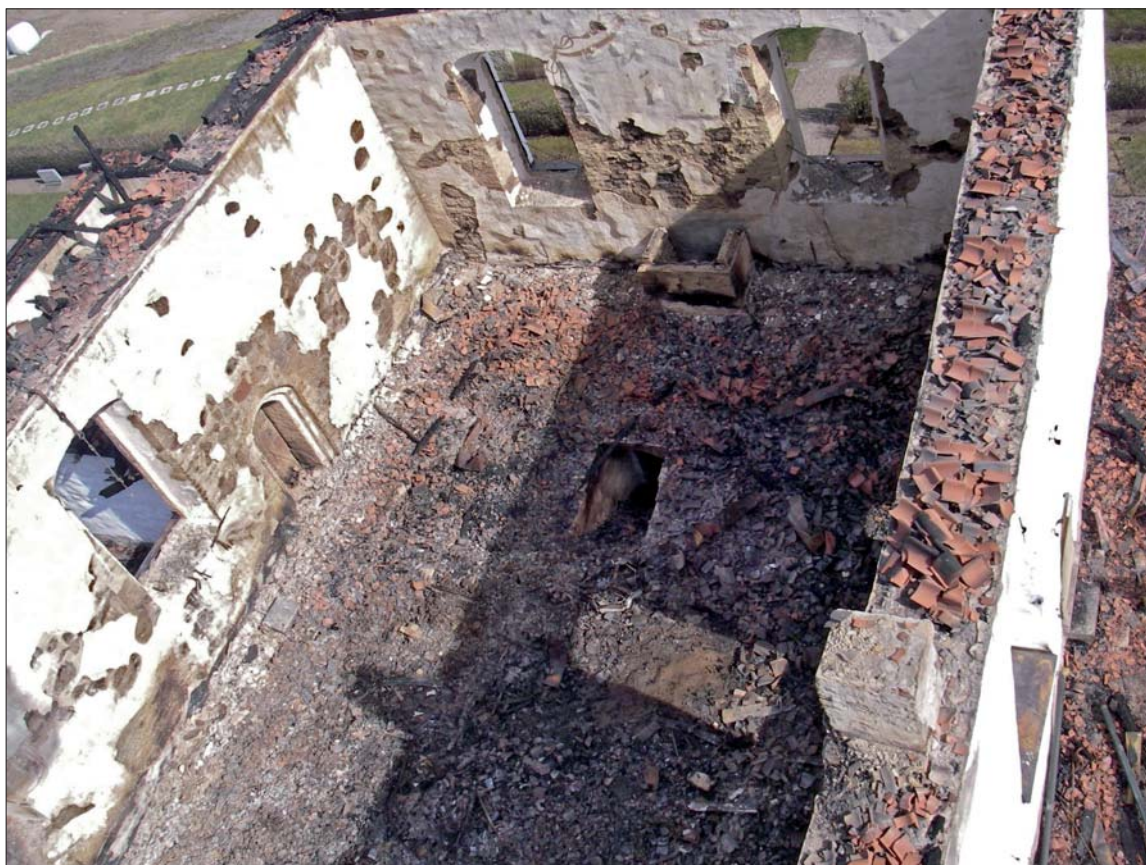
Figur 45. Översikt långhusets östra del en vecka efter branden. I bildens mitt ses nergången till gravkoret. Skyliftfoto, ÖLM.

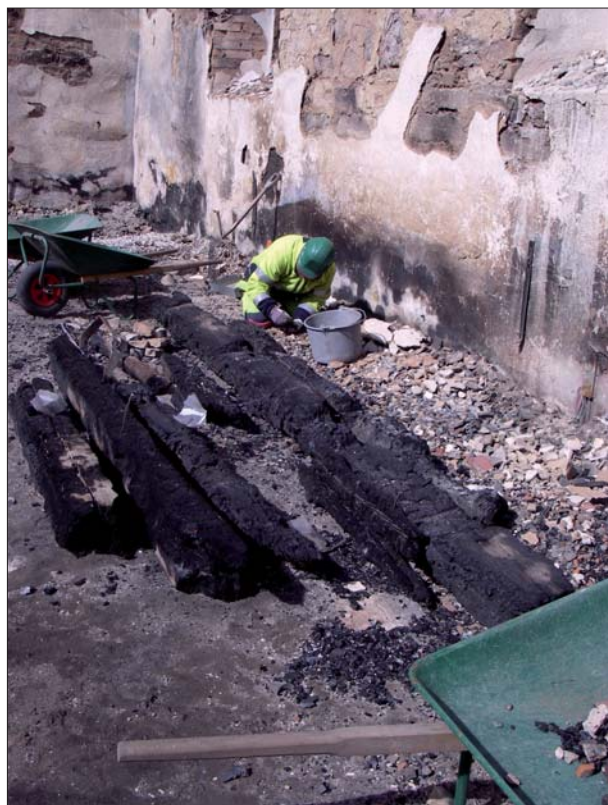
Figur 56. Delvis förkolnade träbjälkar från taket och kyrkvinden uppsamlades intill norra långhusväggen. Foto ÖLM.

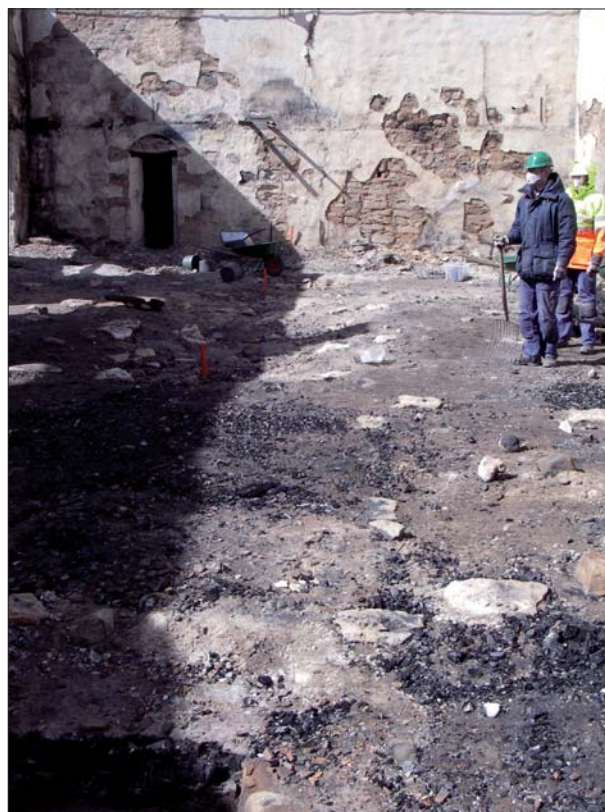
Figur 57. Västra och mellersta delen av långhuset efter röjningen. Foto ÖLM. IMG0310.JPG

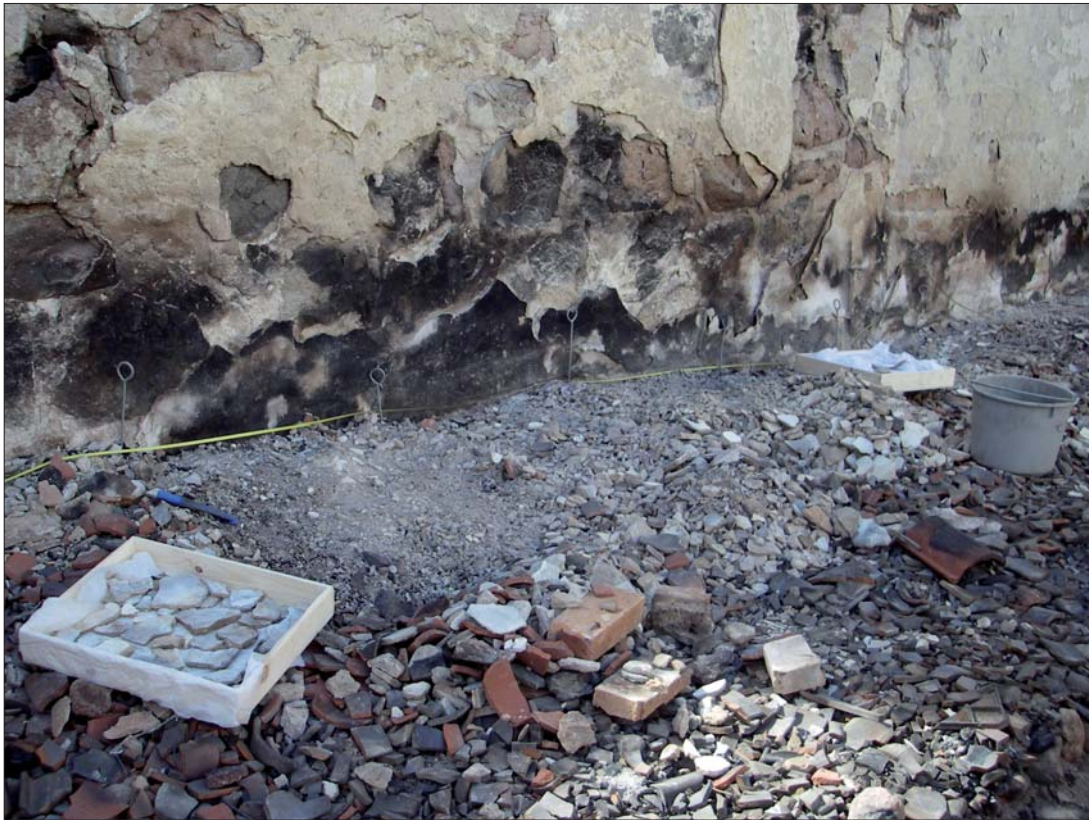
Figur 58. Nerfallna putsfragment med kalkmålerier uppsamlades i lådor märkta med meterangivelse beroende på var bitarna påträffades utefter södra långhusväggen. Foto ÖLM.

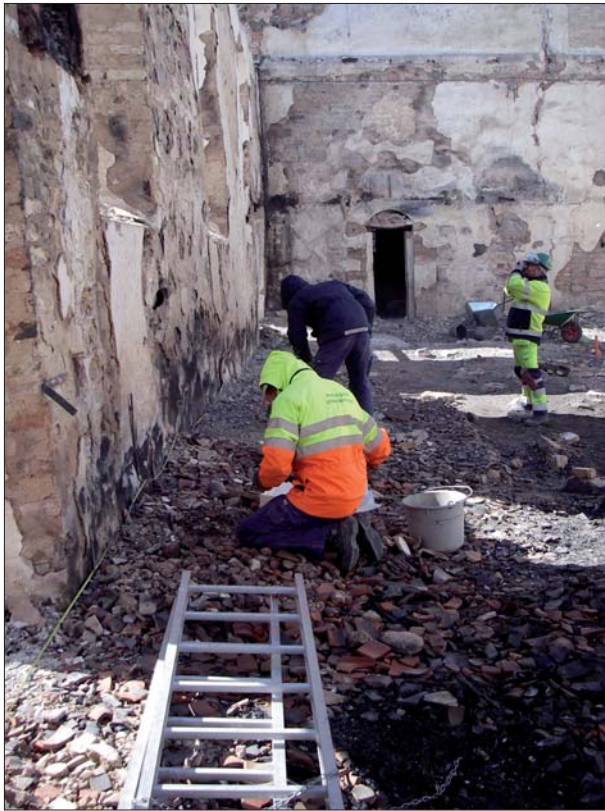
Figur 60. Högar med nerfallen kalkputs vid södra långhusväggen genomsöktes efter fragment med kalkmålerier. Foto ÖLM.

På långhusets väggar sågs tydliga nivåmässiga skillnader vad gäller murskadornas omfattning och spridning (se bilaga 2). Skillnaderna har med all sannolikhet sin grund i att värmeutvecklingen under branden varierade mellan de olika murdelarna. Mest utsatt för värme var mittenpartiet. Här hade stora delar av putsen fallit ner och stenarna i muren hade spjälkats hårt. Bottenpartierna hade också synbara skador på puts och underliggande murverk. Skadorna på de översta delarna var däremot inte lika uttalade som på mittenpartierna. Särskilt tydligt var detta på norra och östra långhusväggarna. Den troliga förklaringen är att den snabba värmeutveckling som mittenpartierna utsattes för aldrig drabbade de översta delarna eftersom taket

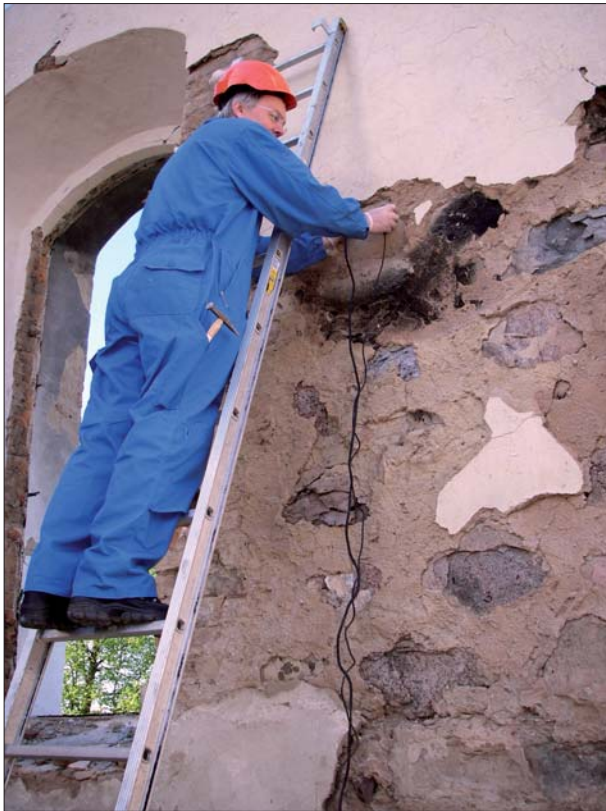
Figur 63. Mätning av murarnas hållfasthet utfördes av Jan-Erik Lindkvist, Sveriges Provnings- och Forskningsinstitut, Borås efter den arkeologiska upp-röjningen. Foto ÖLM.

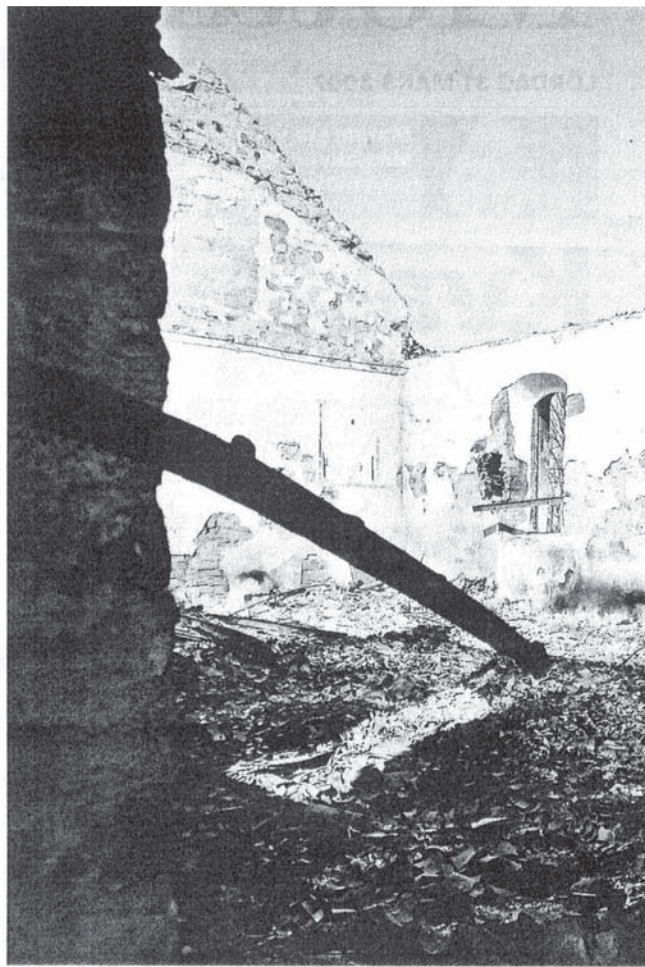
I torsdags gick lågorna lösa inne i 1100-talskyrkan i Ålvestad. I går fanns bara en rykande ruin kvar.

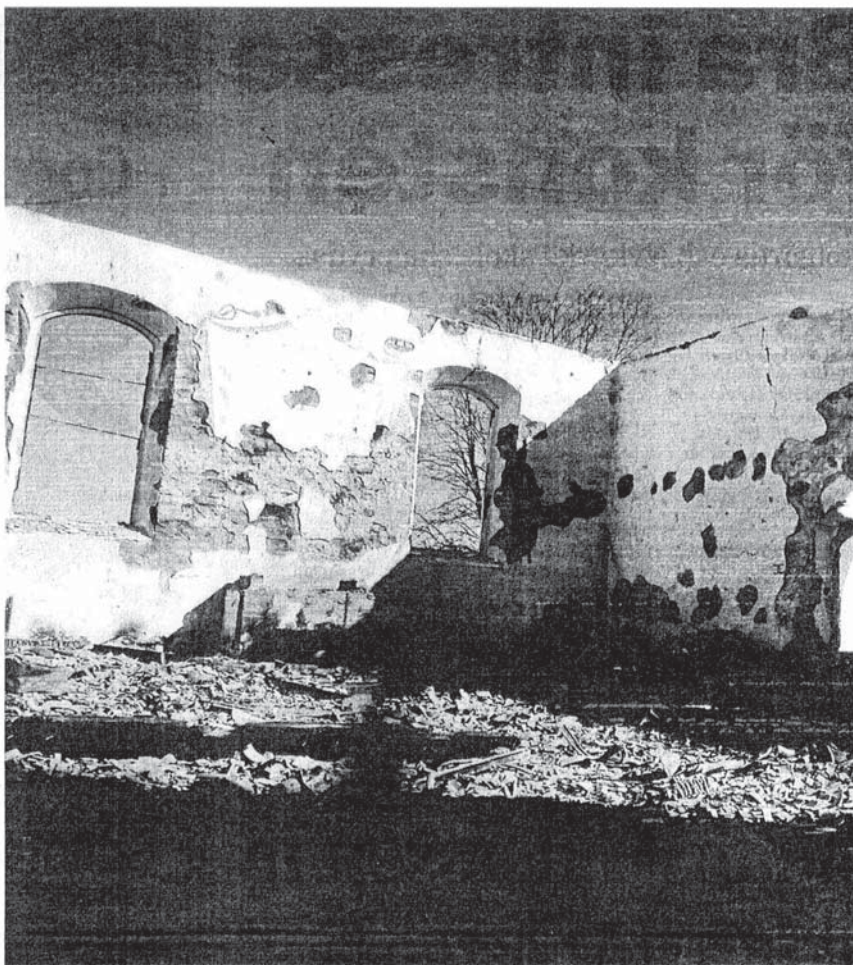
Förstörelsen är total. Två veckor efter kyrkbranden i Älvestad är diskussionerna om en återuppbyggnad bara i sin linda. "Kanske blir det en kallkyrka med en mindre gudstjänstlokal för 50 till 75 personer", säger Gösta Gyllenhammar, kyrkonämndens ordförande i Fornåsa pastorat.

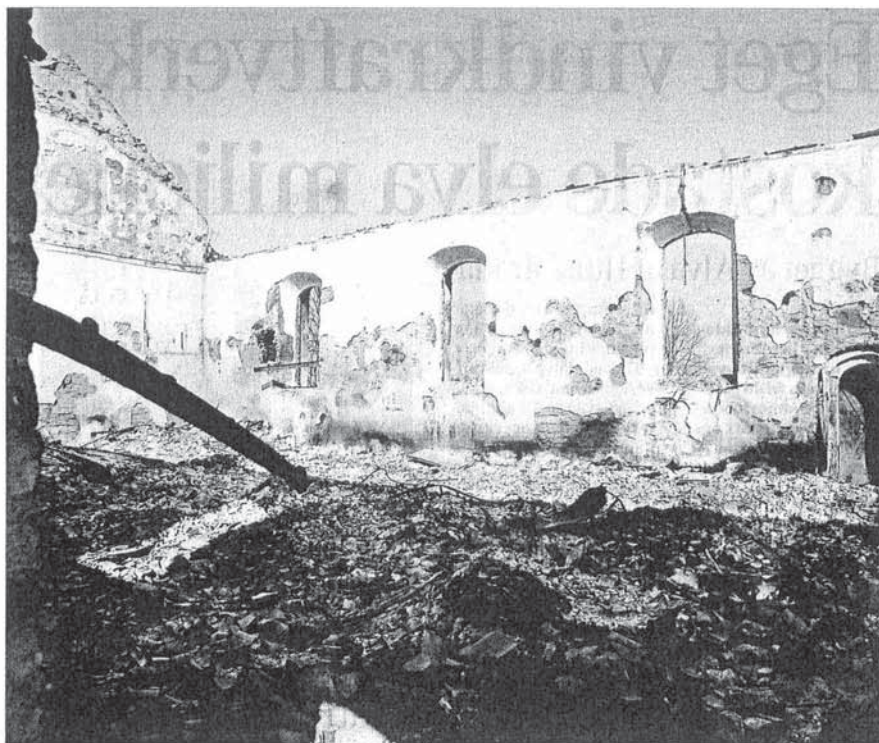
Murresterna har varit utsatta för väder och vind sedan den förödande branden den 29 mars. Allt regnande har medfört att det är risk för mögelskador. Därför ska murarna täckas över.

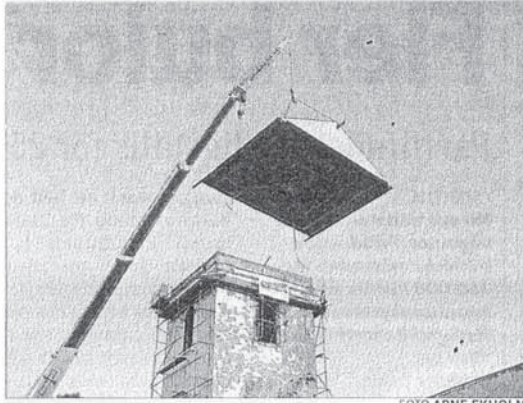
Plåttaket ska skydda kyrktornet från ytterligare förstörelse. Monteringen skedde tidigt på torsdagsmorgonen.

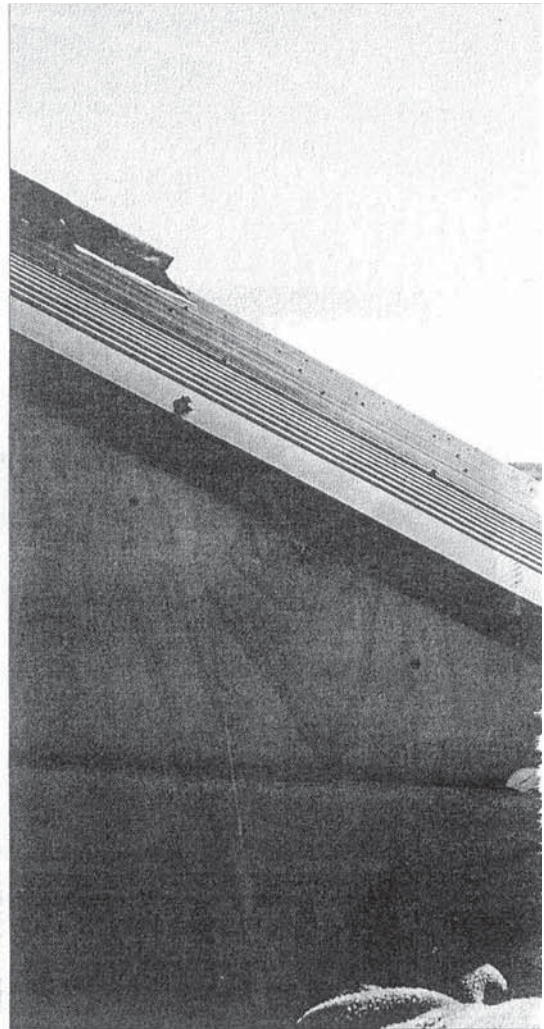
Tornet och delar av kyrkan härstammar från 1100-talet. Långhusets väggar har fått sprickor och börjat mögla. De kommer att täckas med väv för att stoppa frostsprängningar.

I gravkammaren under kyrkorummet har fukt trängt in och för närvarande skyddas hålet i golvet av en presenning.

Stora sprickbildningar är ett problem även i kyrktornet. Ett stort järnband har trätts runt tornets topp för att förhindra att det faller sönder.

Långhusets väggar har sprickor och kommer att täckas med väv för att stoppa frostsprängningar.

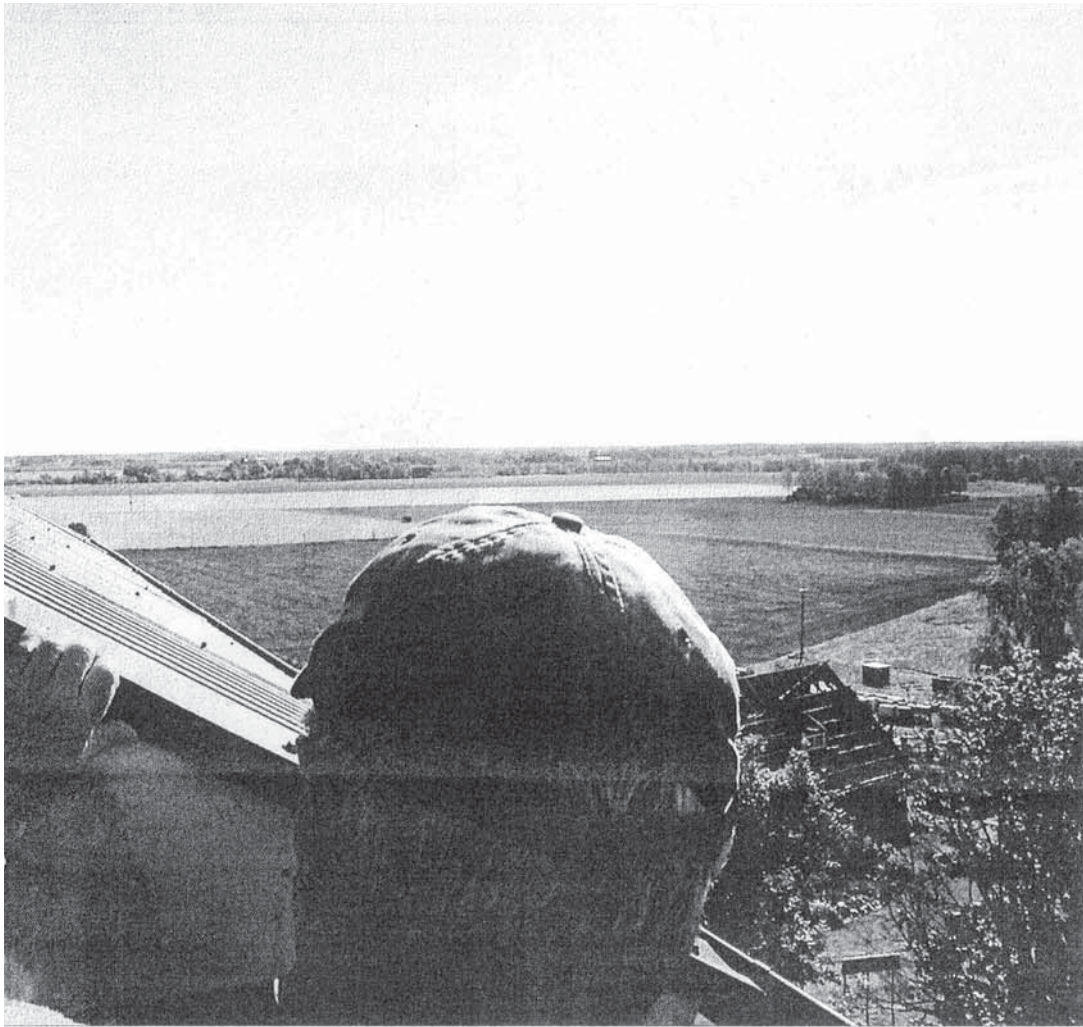
Utsikten från kyrktornet är milsvid. Här syns också att vädrets makter varit allt annat än goda mot Älvestad kyrka. Kyrkvärden Arne Ekholm har tagit en tur upp med bygghissen.

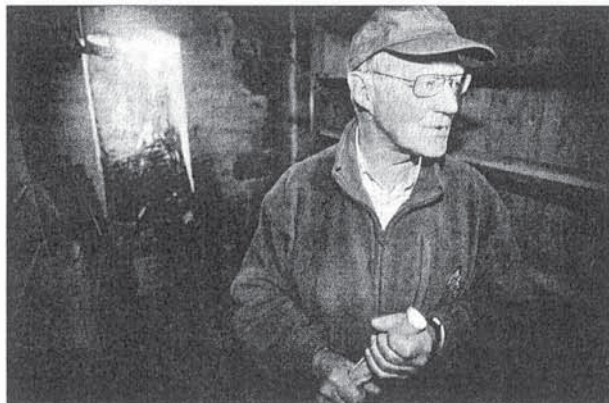
Böckerna som förvarades i tornkammaren vattenskadades och ligger nu nedfrusna i väntan på eventuell restaurering. De äldsta exemplaren kan vara av intresse då det sägs att de innehåller prästanteckningar, enligt Arne Ekholm.

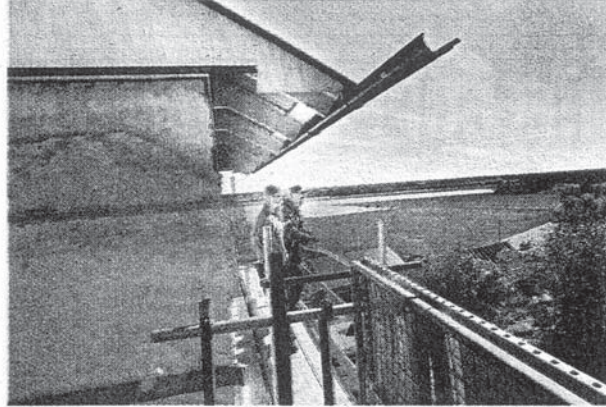
Ett provisoriskt torn har monterats på nedbrunna Älvestad kyrka.

När vattnet i väggarna fryser expanderar det och kan orsaka sprickor. Ett tak på tornet och en ställning med en väv över murarna ska hindra mer vatten från att tränga in. Två tornkammare har drabbats hårdare och där kommer man att ställa golvet på högkant och placera avfuktningssystem.
