Rapport 2011:35

Skadedokumentation och arkeologisk efterundersökning

Fyrby

RAÅ 123
Stenby-Fyrby 4:2
Östra Stenby socken
Norrköpings kommun
Östergötlands län

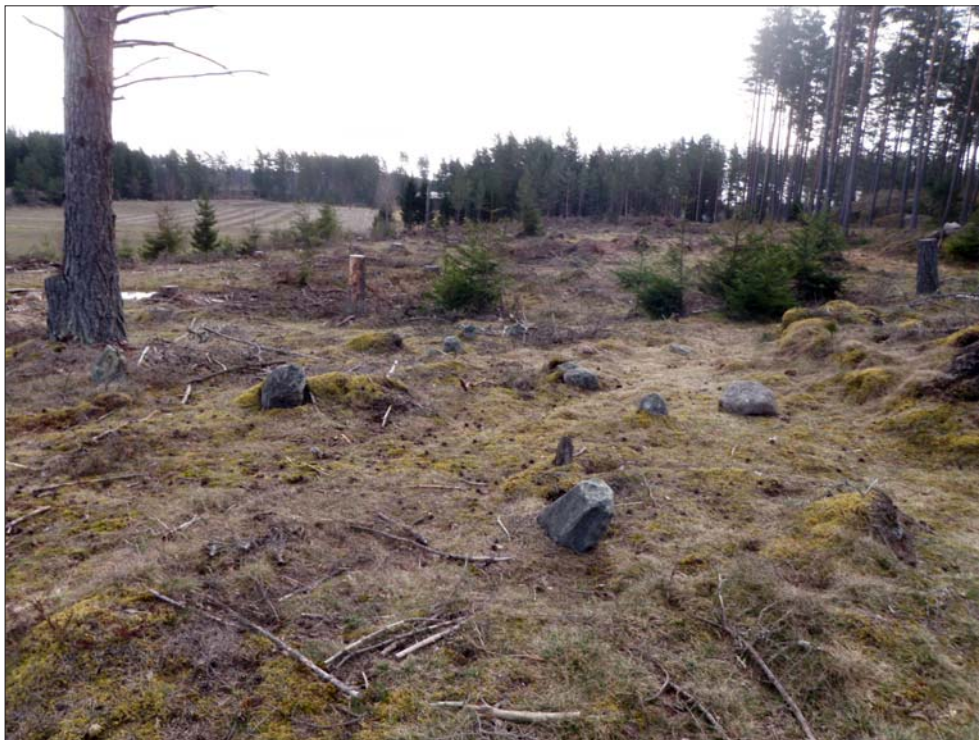
Figur 3. De som stenkrets beskrivna resta stenarna. Inom området finns ett stort antal små resta stenar, varav relativt många ännu står.

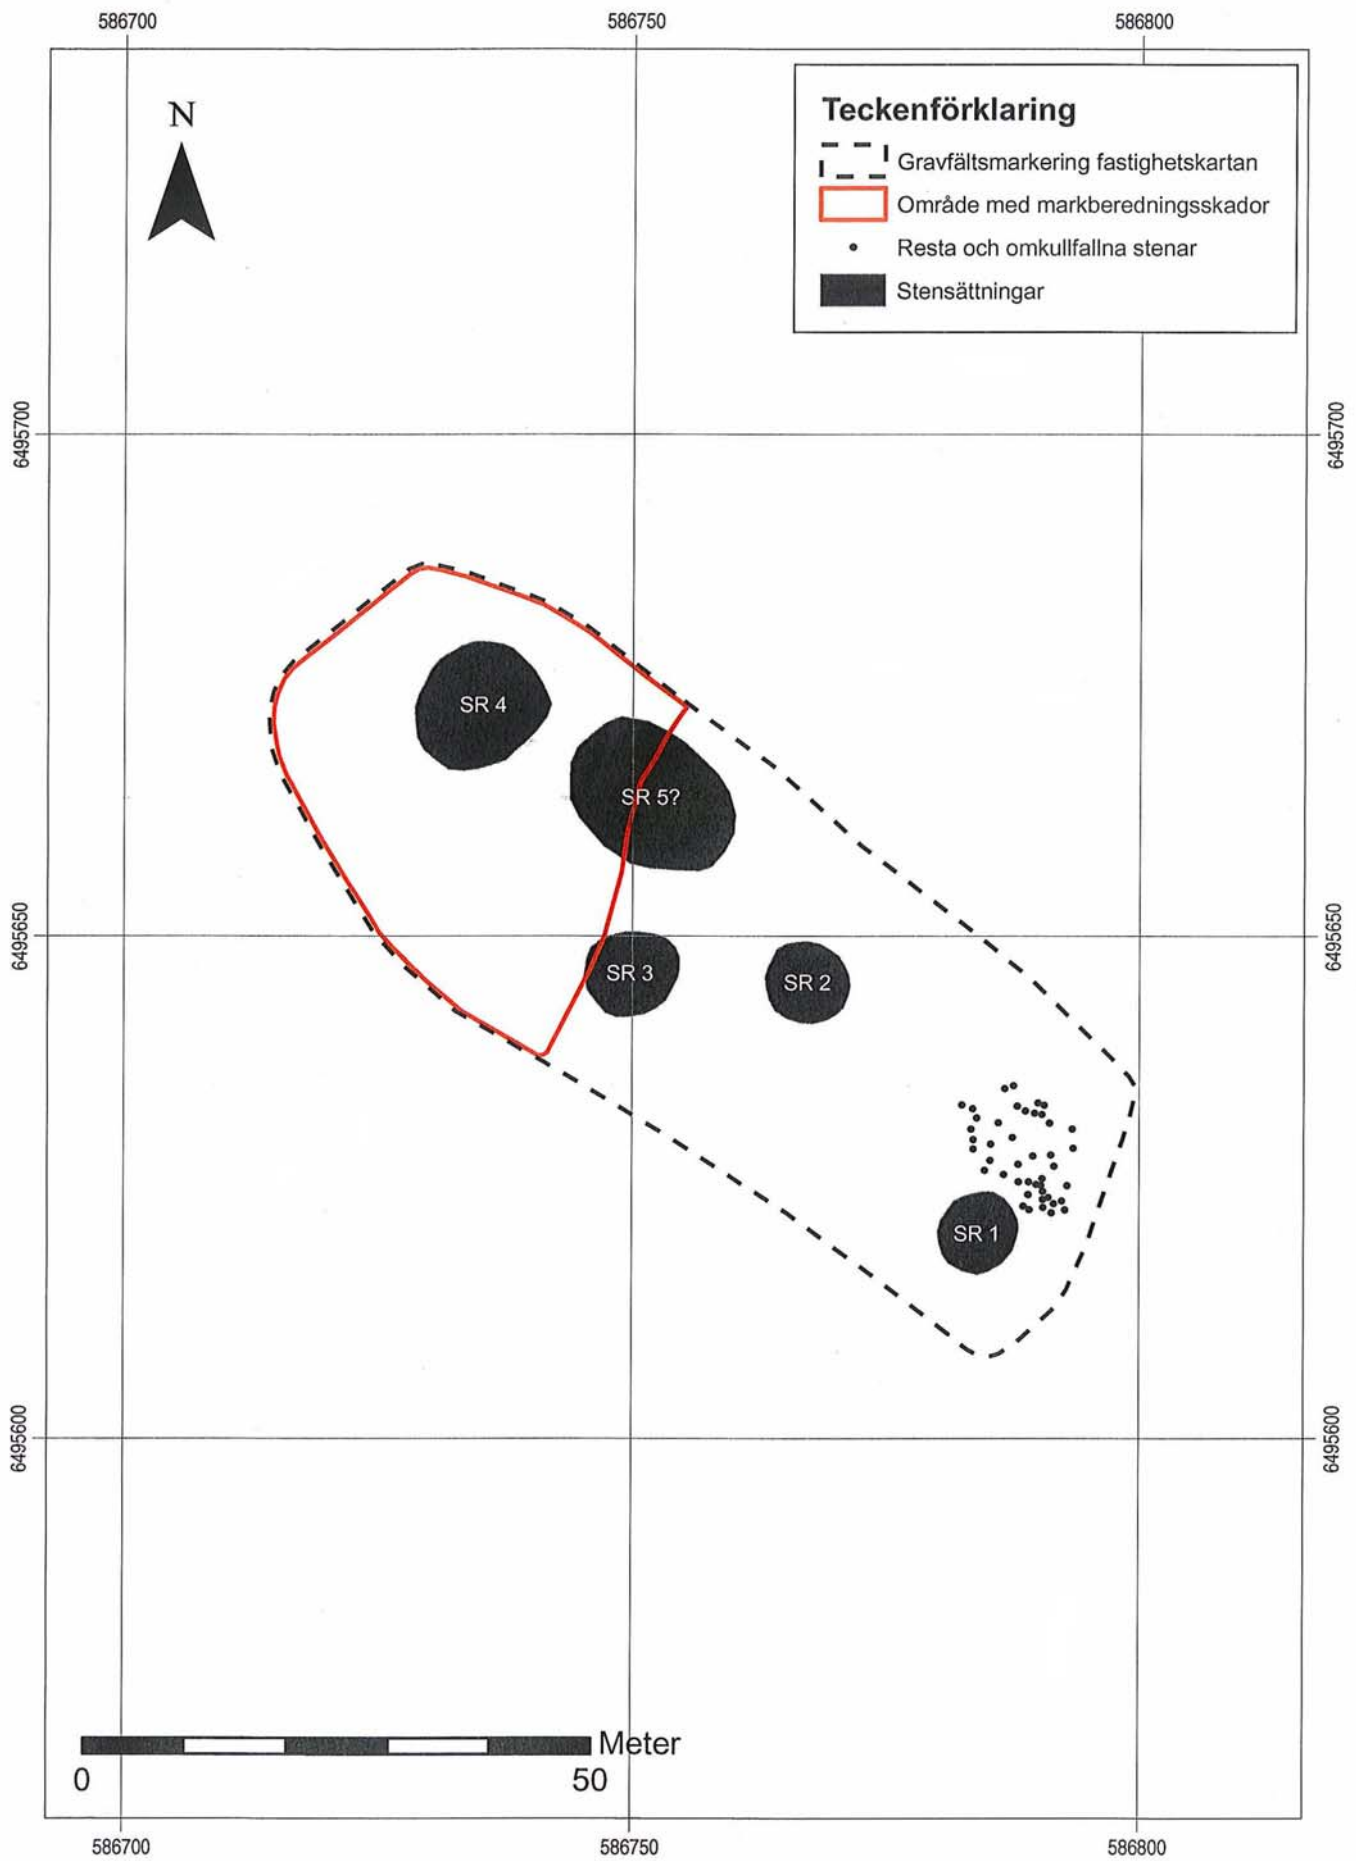
Figur 5. Gravfältet RAÄ 123. Östra Stenby karterat med hjälp av DGPS. Skala 1:750
