ANTIKVARISK MEDVERKAN

VÄSTRA HUSBY KYRKOÅRD

RENOVERING AV KYRKOÅRDSMUR

VÄSTRA HUSBY KYRKOÅRD
VÄSTRA HUSBY SOCKEN
SÖDERKÖPINGS KOMMUN
ÖSTERGÖTLANDS LÄN

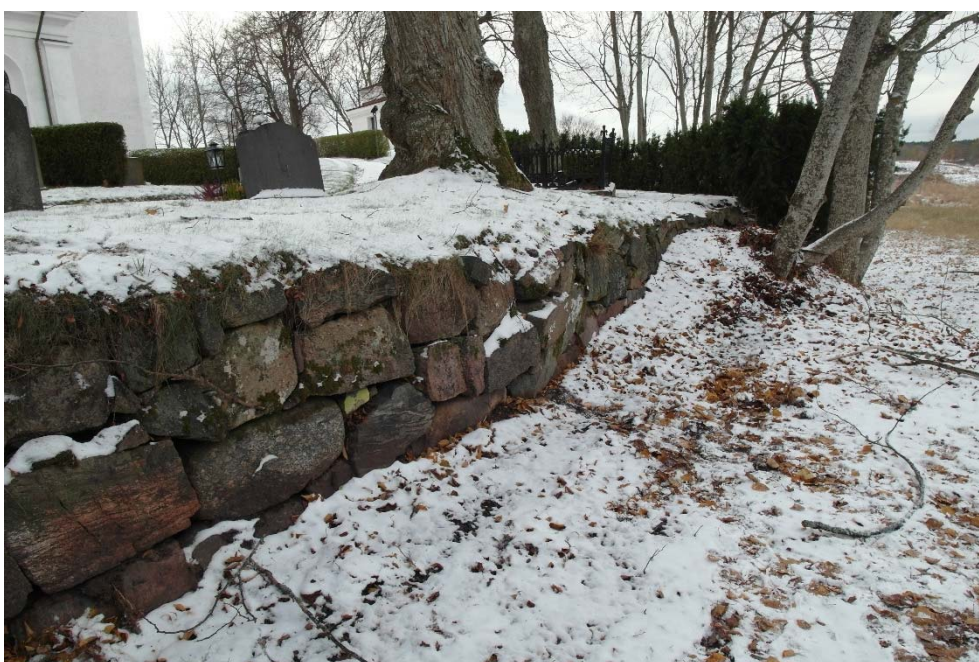
Längst bort i bild syns ett parti av muren där själva murstenarna glidit ur läge. Här trycktes stenarna in något. Se nedan.

Gravramarna ovanpå murkrönet har plockats bort och krönet har jämnats till. Vid ett av träden i trädkransen har man tryckt in enstaka stenar som glidit ur muren.

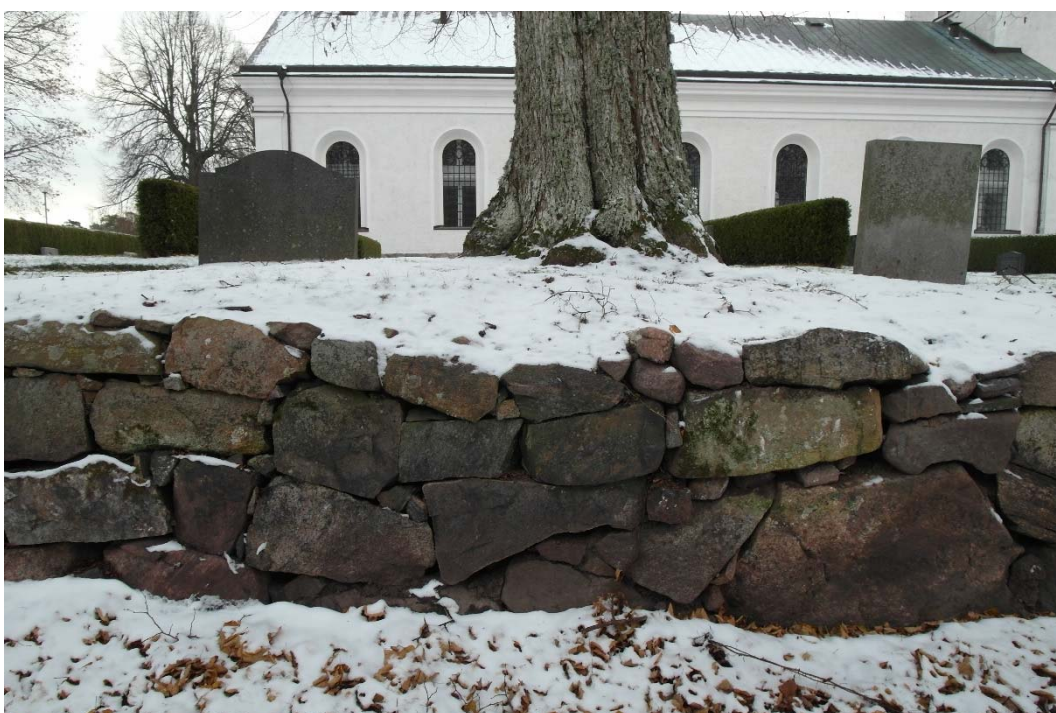
När lövet grävdes bort framför muren kom ytterligare ett murskift fram och utan gravramar på krönet har muren fått ett mer följsamt utseende.
