2017:220

ANTIKVARISK MEDVERKAN

RINNA KYRKA

NYTT VÄRMESYSTEM

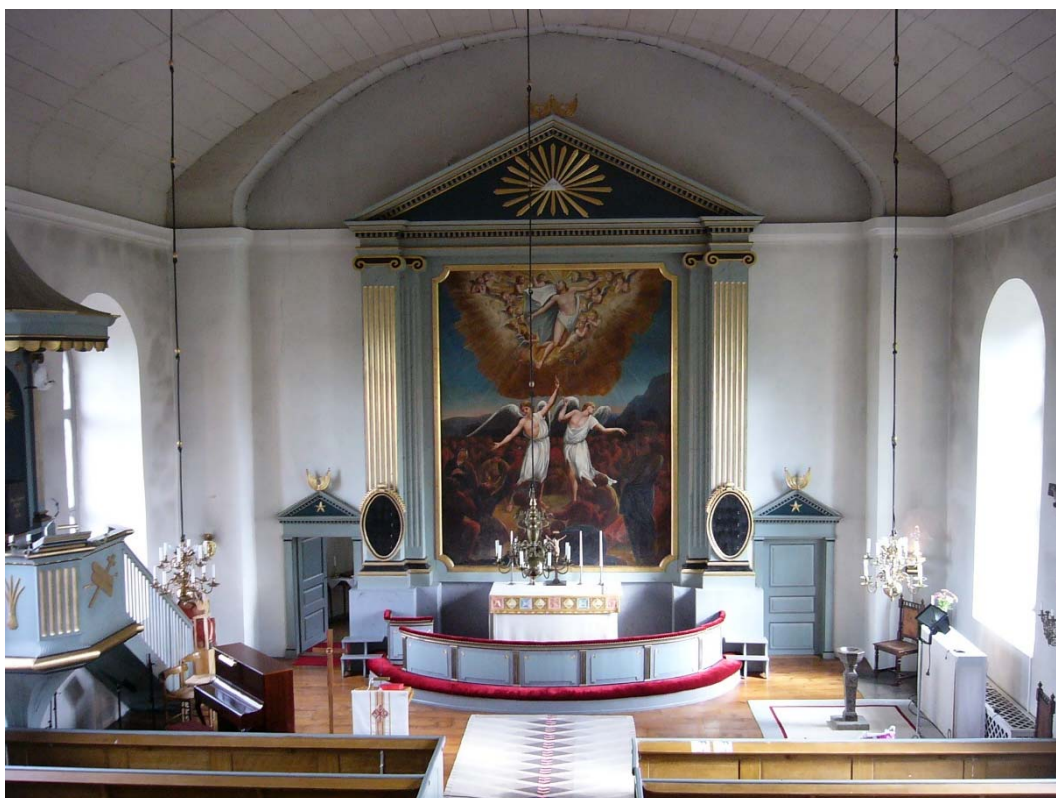
Kyrkans kor. Den öppna dörren leder in till sakristian. Under fönstret i bildens högra del syns en inbyggnad, i form av gallerverk, till radiatorn. Foto Östergötlands museum 2006.

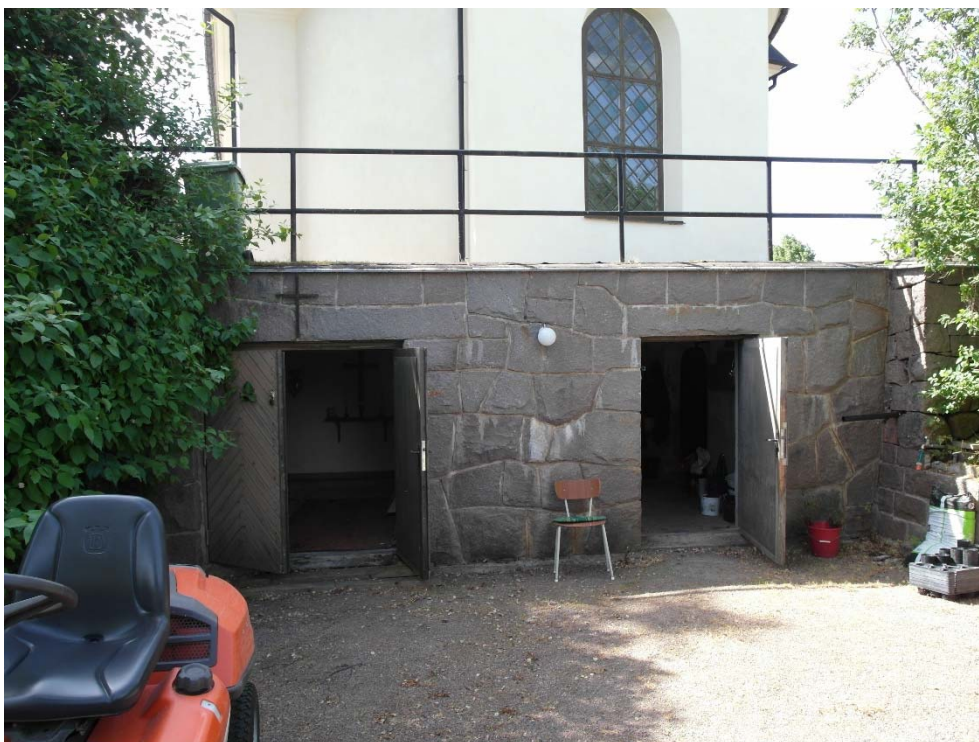
Pannrummet ligger under sakristian och ingången till pannrummet är via dörren till höger i bild. Man kan även nå pannrummet genom en öppning i sakristiegolvet. Pardörren leder till ett bisättningsrum.
