2017:237

ANTIKNVARISK MEDVERKAN

# STRÅ KYRKA

## KLIMATÅTGÄRDER

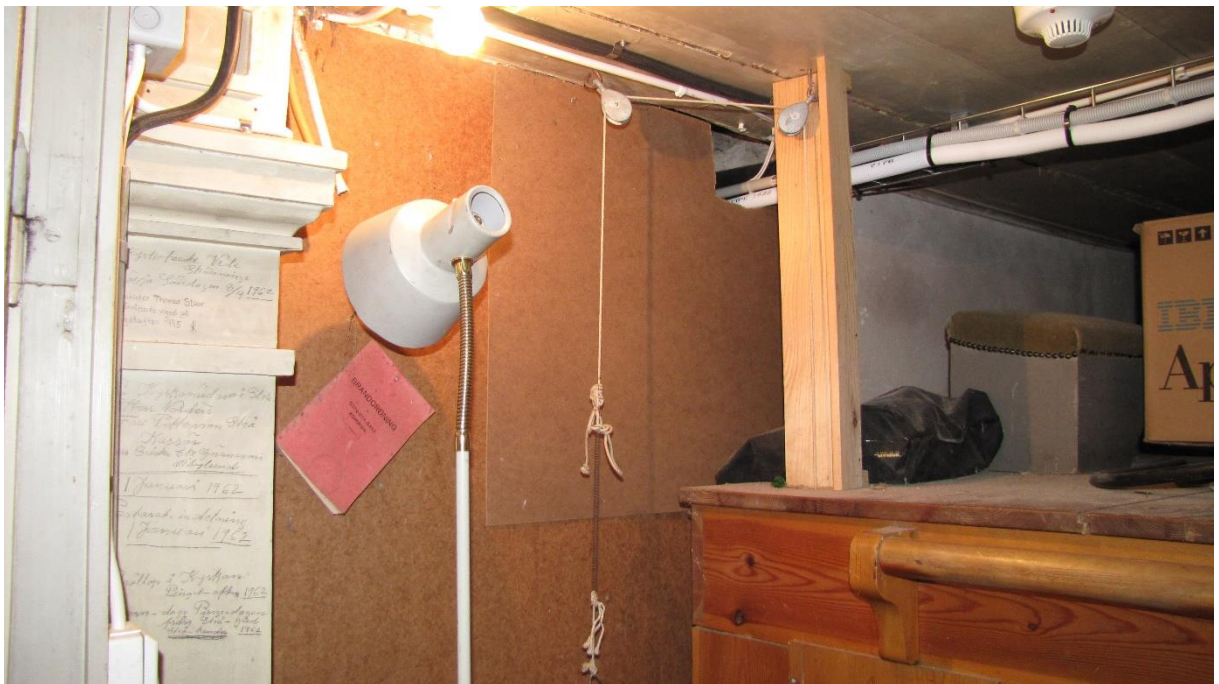
*Bilden på framsidan visar ett utrymme under orgelläktaren för orgelbälgen. På pelaren finns några noteringar i blyerts, framför allt från 1962. Det var bl a bröllop på pingstaftonen och dop på pingstdagen.*
