ANTIQUARISK MEDVERKAN

# ULRIKA KYRKA

## SANERING AV HUSSVAMP

ULRIKA KYRKA  
ULRIKA SOCKEN  
LINKÖPINGS KOMMUN  
ÖSTERGÖTLANDS LÄN

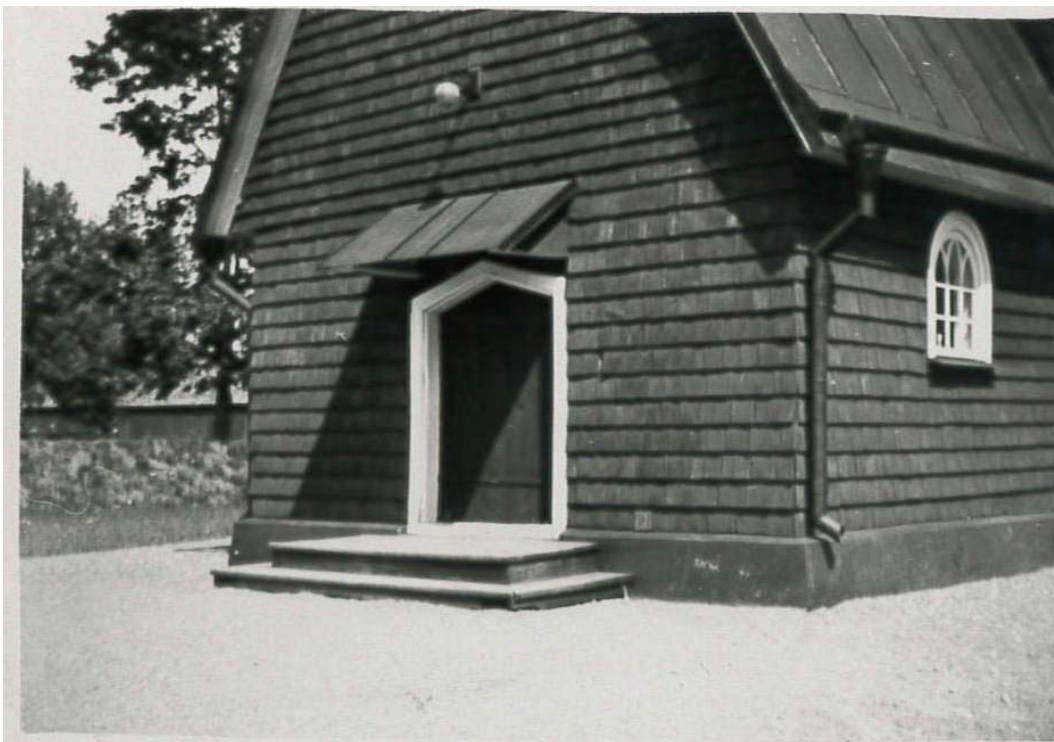
Av äldre fotografier att döma är den kraftiga pågjutningen av sockeln gjord före 1938.

*Kyrkan har en gjuten, kraftig sockel. Foto 1938 i Östergötlands museums samlingar.*
