# ÖNA KULTURRESEVAT

## ÅTGÄRDER UTFÖRDA SOMMAREN 2018

NYKILS SOCKEN  
LINKÖPINGS KOMMUN  
ÖSTERGÖTLANDS LÄN

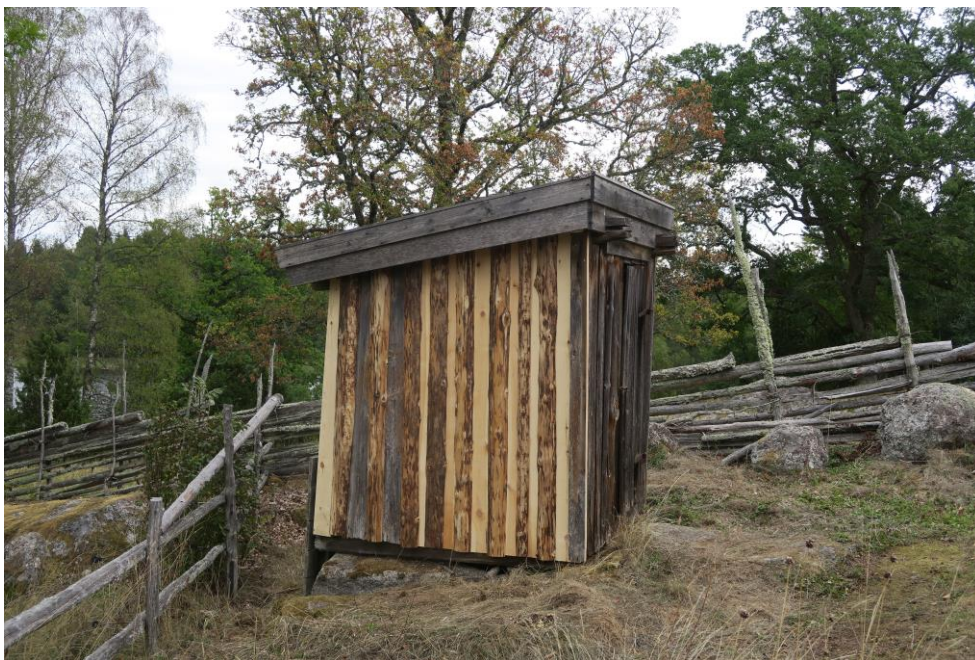
Grå dasset efter åtgärder.

Cirka 20 cm sågades bort nedantill på norra och västra fasaderna. Eftersom det valdes att behålla så mycket som möjligt av befintlig panel, bedömdes det inte möjligt med ilagningar i panelen. Istället ersattes det bortsågade materialet med en bred liggande bräda (från Landsbro Timber). Några nya regler monterades på insidan av ladugården för att ha material att fästa nya panelbrädan i. En vattbräda tillkom för att leda bort regnvatten och fukt.

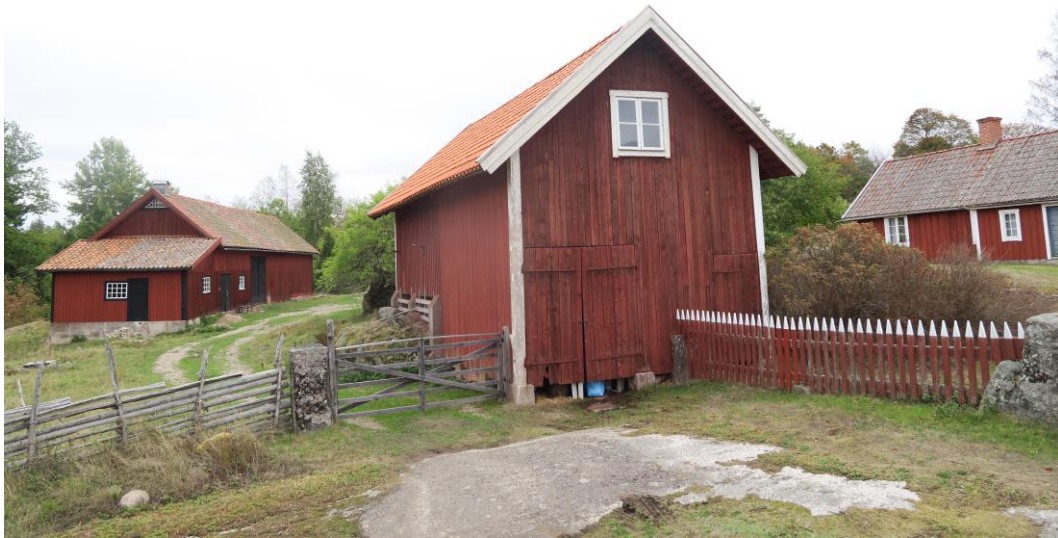
Röda boden i förgrunden före åtgärder och röda ladugården till vänster.
