# Trehörna kyrkogård

## Renovering av bogårdsmur

Trehörna socken  
Ödeshögs kommun  
Östergötlands län  
Linköpings stift

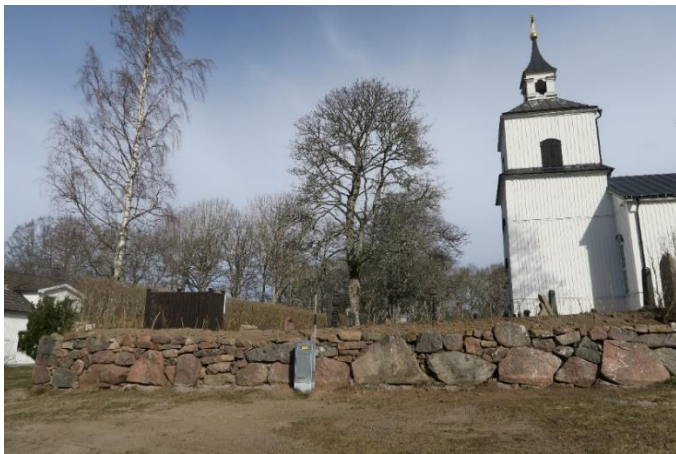
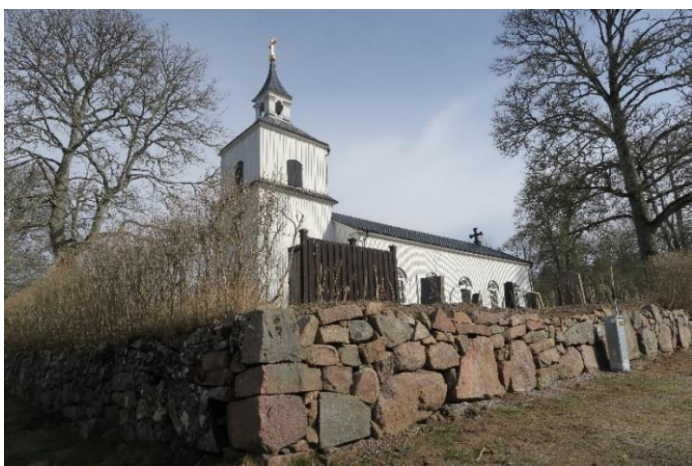
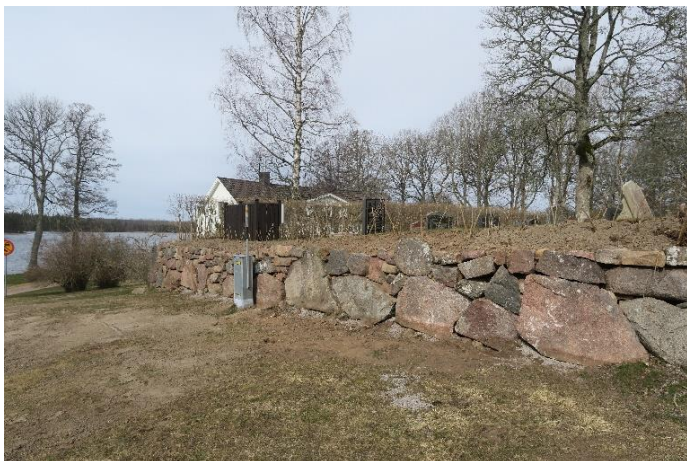
*Södra murens västra del, efter åtgärd.*

*Södra muren, mot öster, efter åtgärd.*

*Södra muren, mot väst.*

Partiet som renoverats rörde ca 15 m mot murens sydvästra del. All sten har plockats ner. Syrenens rotsystem har rensats. En markduk har lagts ut och krossten (4-8mm) har lagts på som ett kapillärbrytande lager. Sedan har matjord fyllts på och återmontering av befintlig sten lagts på plats. Syrenen har återplanterats.

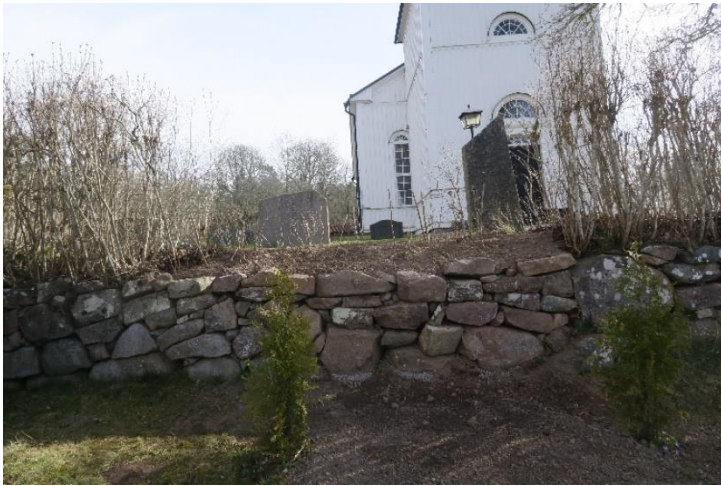
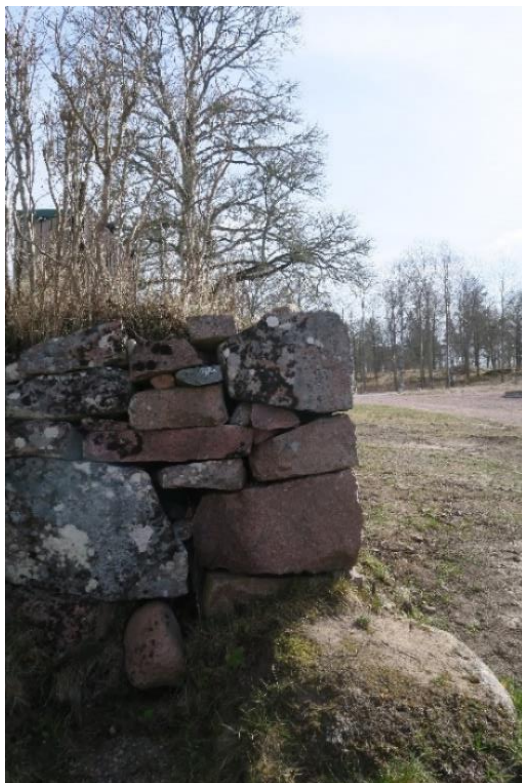
*Västra muren, efter renovering.*

*Hörnparti mot sydväst.*

Aktuella åtgärder rörde ca 4 m på västra muren, strax intill trappavsatsen.

Utförande likt övriga partier. Man har plockat ner all befintlig sten, rensat ur syrenens rötter, lagt på markduk och fyllt på med krossten (4-8mm) som ett kapillärbrytande lager. Matjord har fyllts på och återmontering av murens sten. Syrenen har återplanterats.

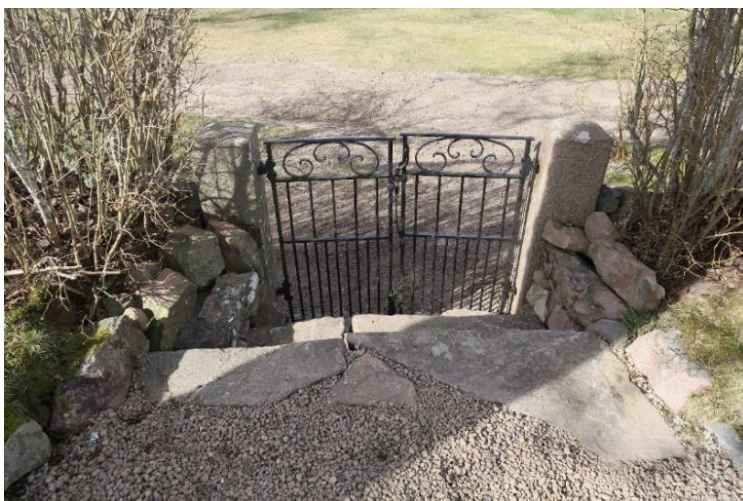
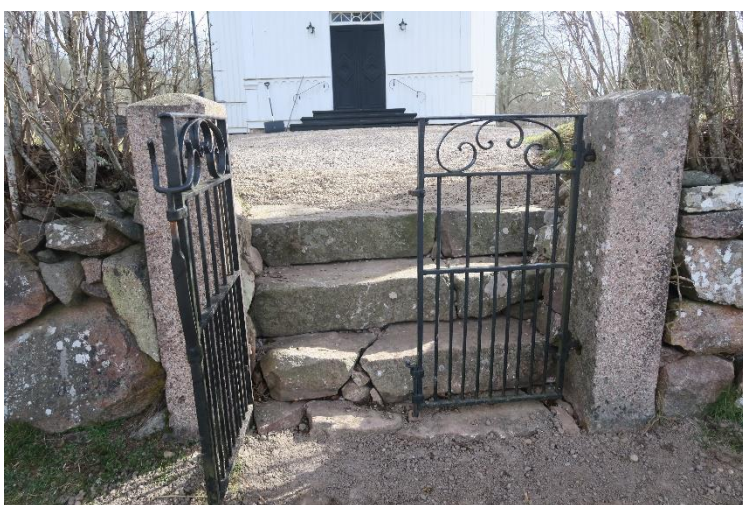
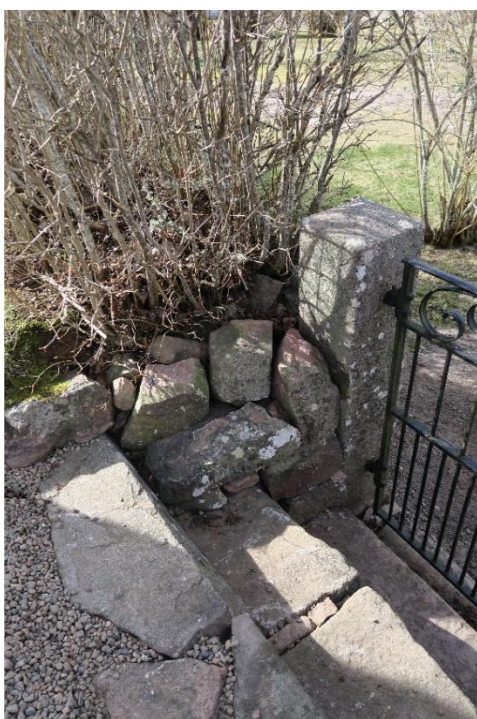
*Trappavsats, efter renovering.*

*Trappavsats, mot öster.*

*Trappavsats, efter renovering*

Vid trappavsatsen på östra sidan är det önskvärt att stenpartierna/stenläggningen läggs till rätta än mer, då stenarna fortfarande ligger ojämnt placerade.

Trappstenen har plockats ur sitt läge och man har grävt ur och lagt på en markduk. Sedan har krossten (4-8 mm) lagts på som ett kapillärbrytande lager. Vid återmonteringen justerades ojämnheter och det ursprungliga skicket har återskapats. Vid ena hörnet hade en trädrot trängt fram som tagits bort och sten har lagts i tomrummen.

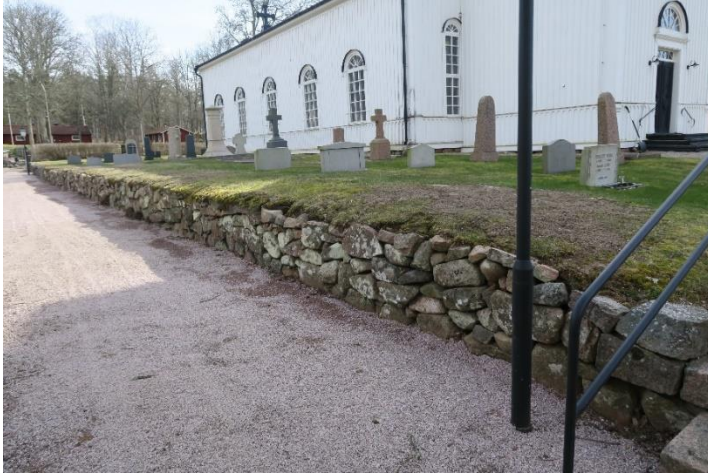
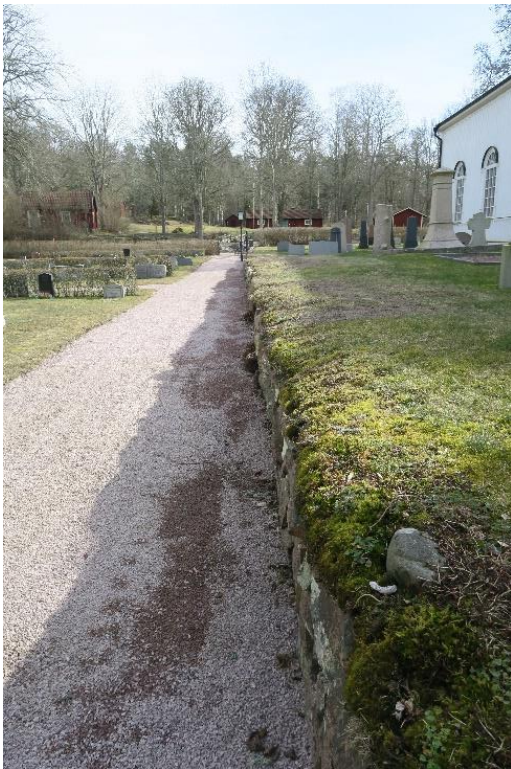
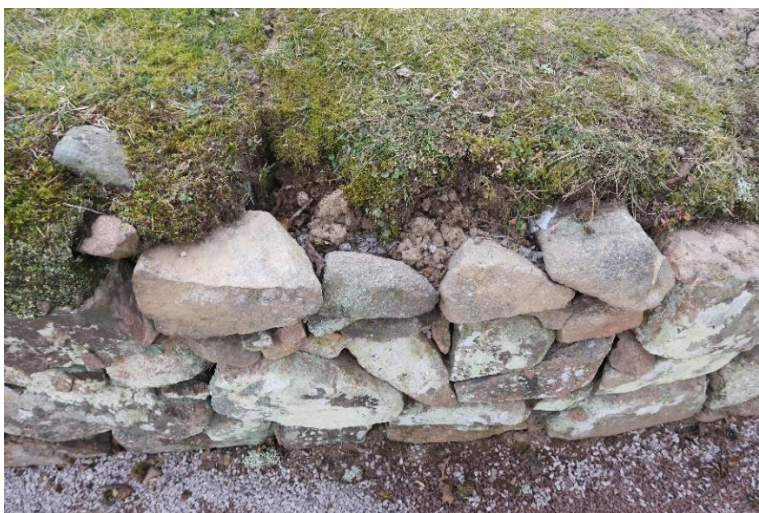
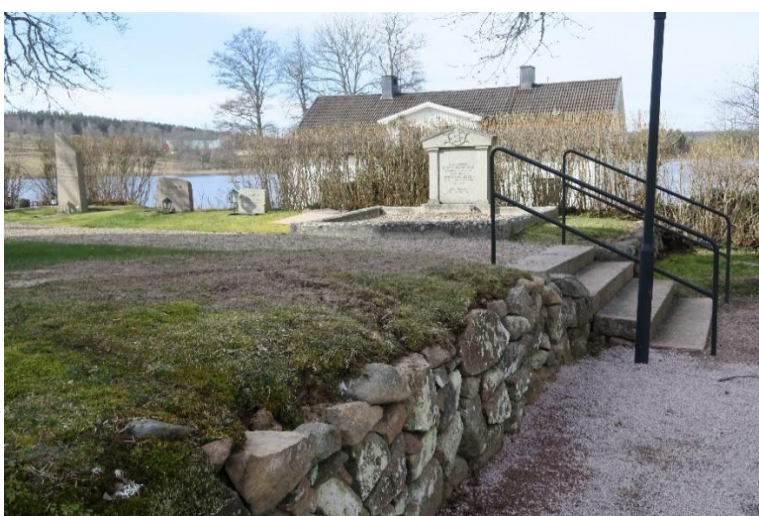
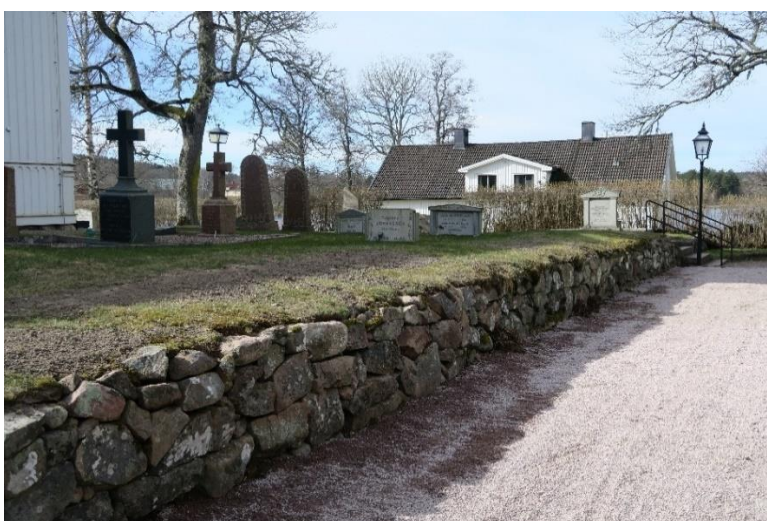
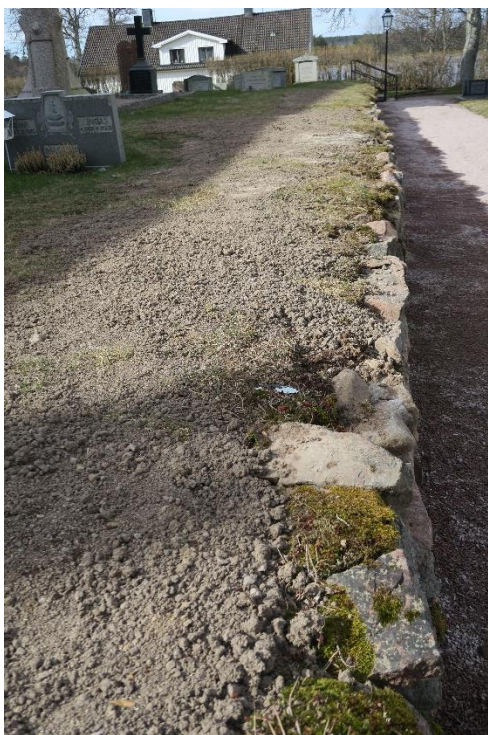
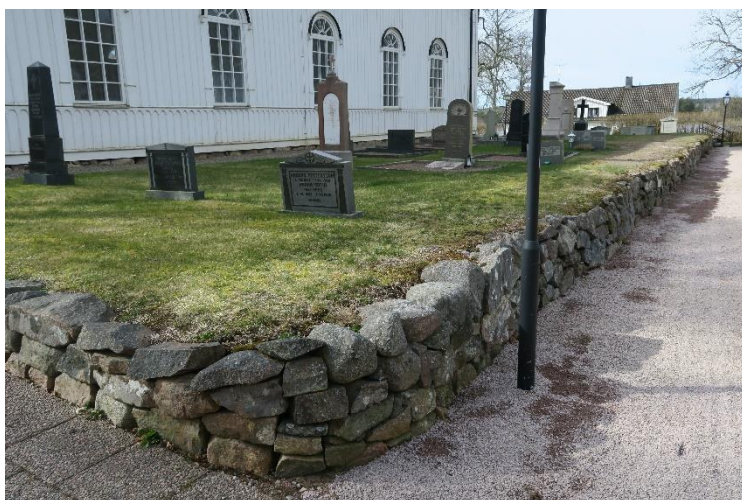
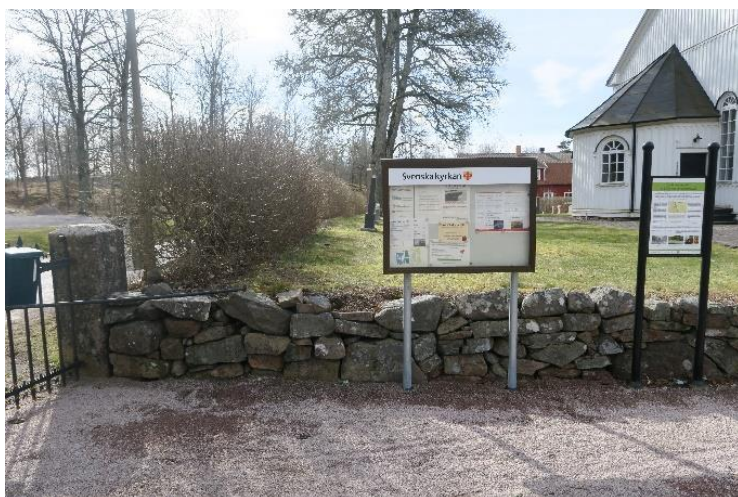
*Norra muren, mot väster.*

*Mur med mossbeklädning, efter åtgärd.*

*Del av mur, efter åtgärd.*

*Mur närmast trappa, i väster.*

*Mur mot väster, efter åtgärd.*

*Mur med nysådd, mot väster. Mossan är borttagen.*

*Del av mur, mot väster.*

*Del av mur, närmast landsvägen i öster.*

Muren mot norr är omlagd och mossor har kompletterats ”i den mån det gått” och gräs har återplanterats. Eftersom karaktären på denna del av muren är mossbeklädd, ser antikvarie att det ska på ännu mer mossor för att karaktären ska bibehållas. Det gäller norra muren, främst delen mot väster.

Utförande likt övriga partier. Den befintliga plockstenen låg ca 1,5 m in på gräsmattan. Grässvålen togs bort innan renoveringen. Plockstenen grävdes ur och markduk lades dit med krossten (4-8mm) som ett kapillärbrytande lager. Matjord har fyllts på och återmontering av fältsten. Avtäckning av gräs och mossor har återförts i den mån det gått. Nysådd av gräs.

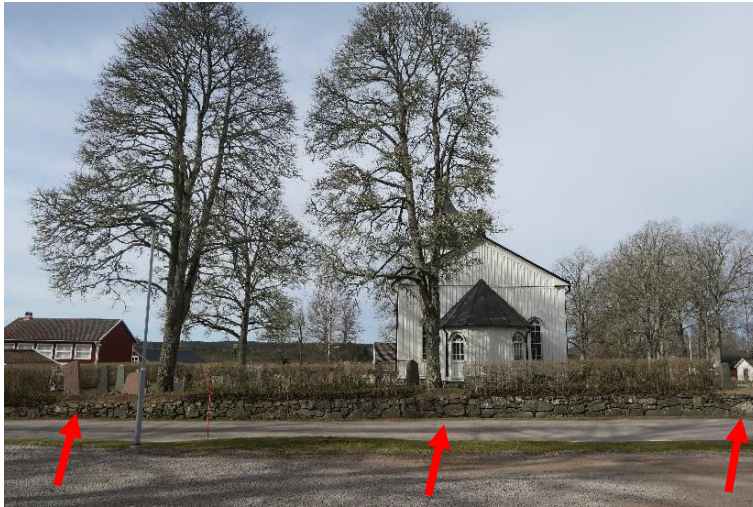
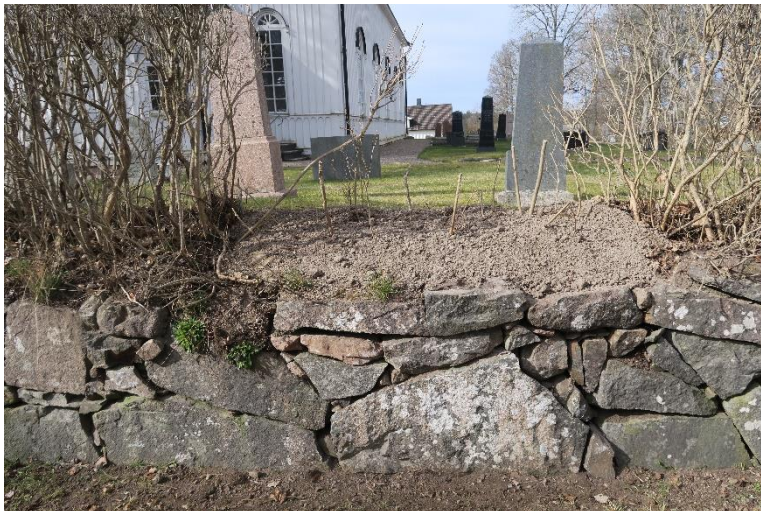
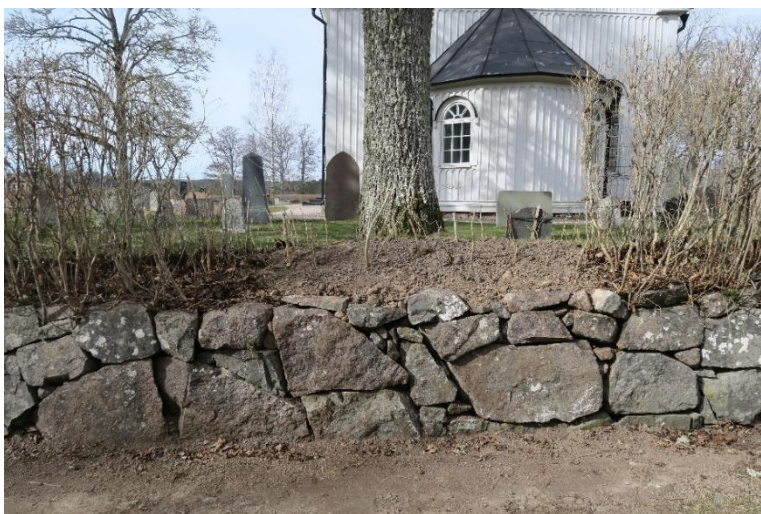
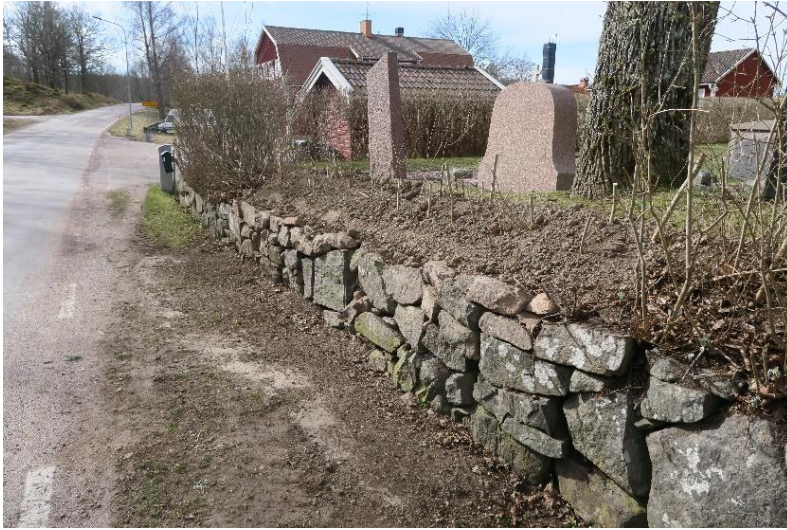
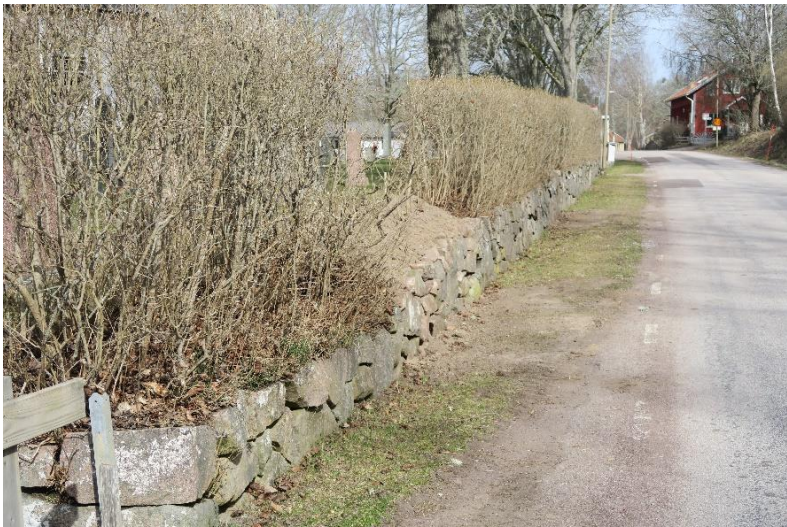
*Tre partier har renoverats och markeras med pilar i bild.*

*Parti mot norr, efter åtgärd.*

*Mittenpartiet, efter åtgärd.*

*Parti mot söder, efter åtgärd.*

*Östra muren, mot norr.*

Utförande likt övriga partier. Tre partier har renoverats på östra muren intill landsvägen. Syren har återplanterats.

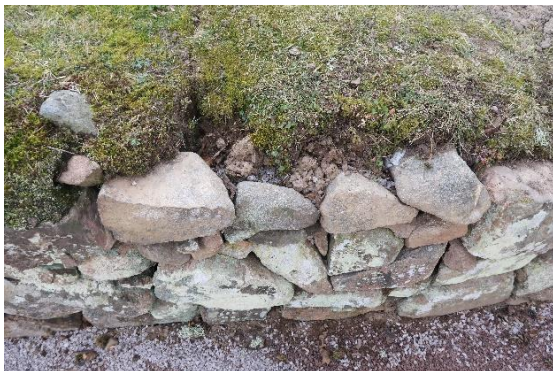
Gräsytan och grusgången på norra sidan av kyrkan var vid fältbesöket uppkört med någon typ av maskin.
