Rapport 2008:93

Arkeologisk förundersökning/antikvarisk kontroll

Schaktningar för bergvärme vid Rappestad kyrka

Kyrkogården
Rappestad socken
Linköpings kommun
Östergötlands län

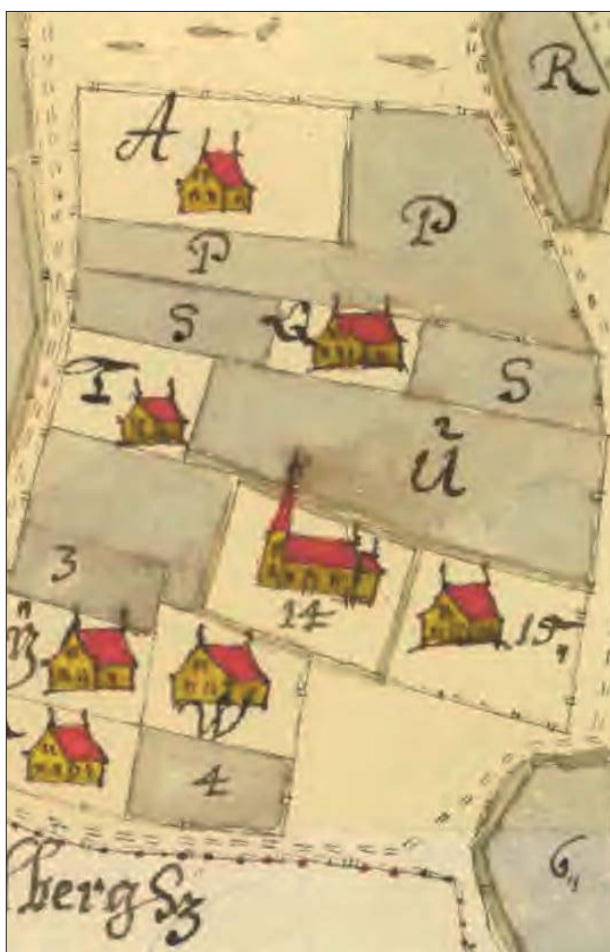
Figur 3. Utsnitt från sockenkarta från år 1699 visandes Rappestad gamla kyrka innan branden år 1785.

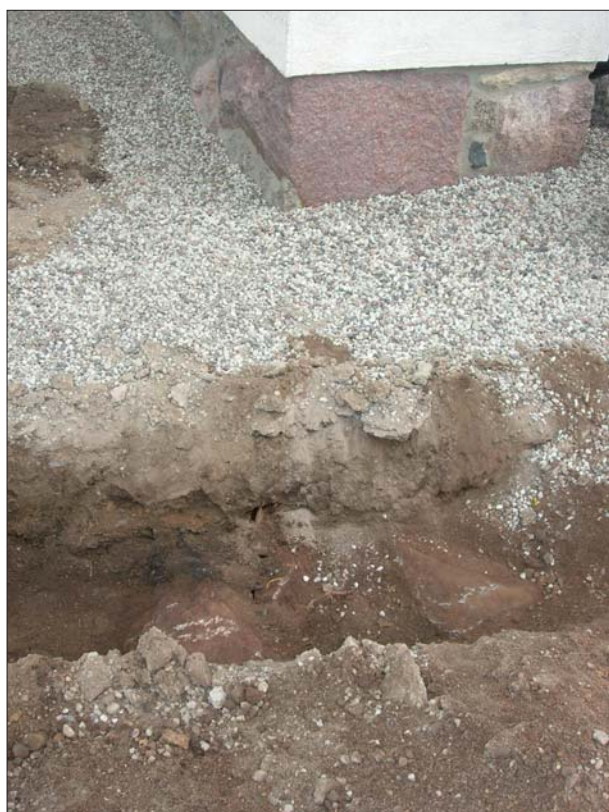
Figur 5. Fundamentet till den medeltida kyrkans västra långhusvägg. Foto Christer Carlsson, ÖLM.

murar genom inmätning och fotografiering. Det första schaktet återfylldes sedan och ett beslut togs om att flytta schaktet omkring tre meter åt sydost. Även på denna plats påträffades dock ett äldre gråstensfundament på ett liknande djup som det första fundamentet. Det andra fundamentet (Beläget i schakt 2 på planen Fig. 8) hade dock en nord-sydlig sträckning och tolkades därför som en del av den medeltida kyrkans västra långhusvägg.

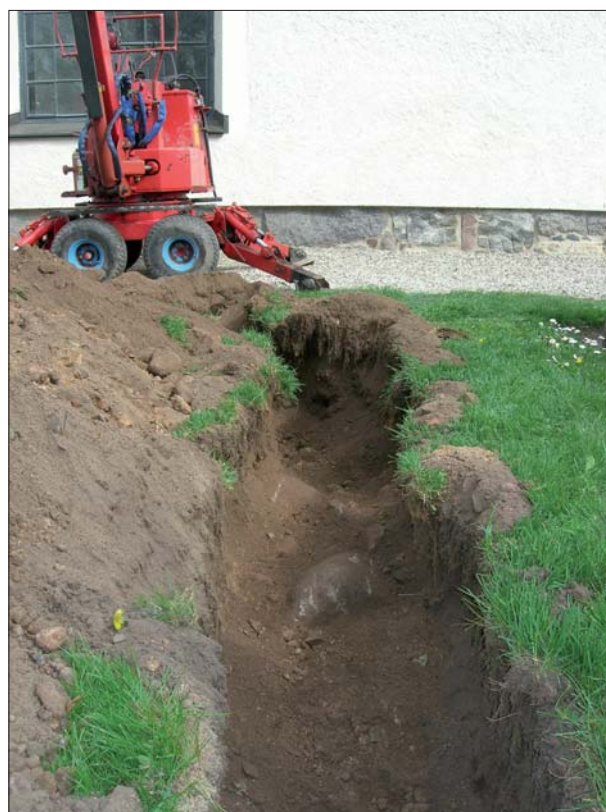
Figur 6. Fundamentet till den medeltida kyrkans södra långhusvägg. Foto Christer Carlsson, ÖLM.

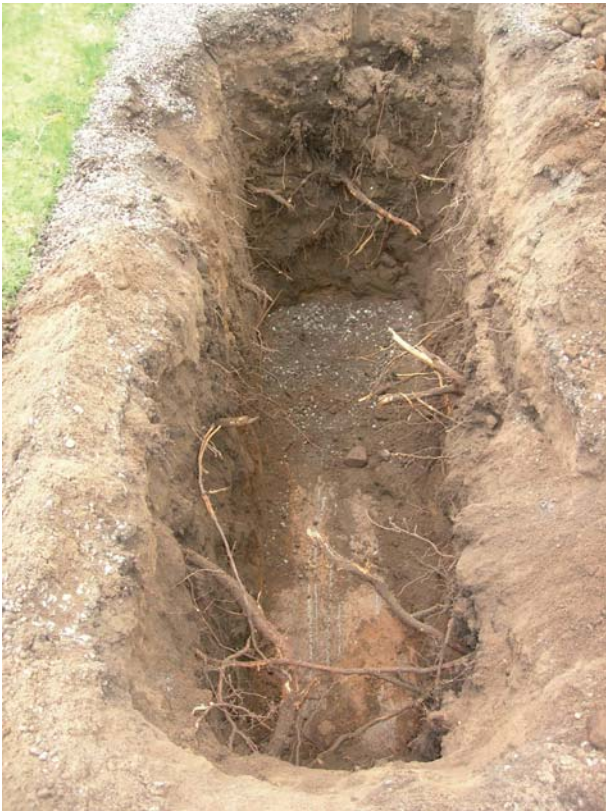
Figur 7. Den plats i den södra grusgången där det mellersta av de tre borrhålen skulle placeras visade sig innehålla berg på ett djup av ca 1,1 m under den nuvarande marknivån. Foto Christer Carlsson, ÖLM.
