Rapport 2011:14

Arkeologisk förundersökning

Furingstad kyrka

Furingstad socken
Norrköpings kommun
Östergötlands län

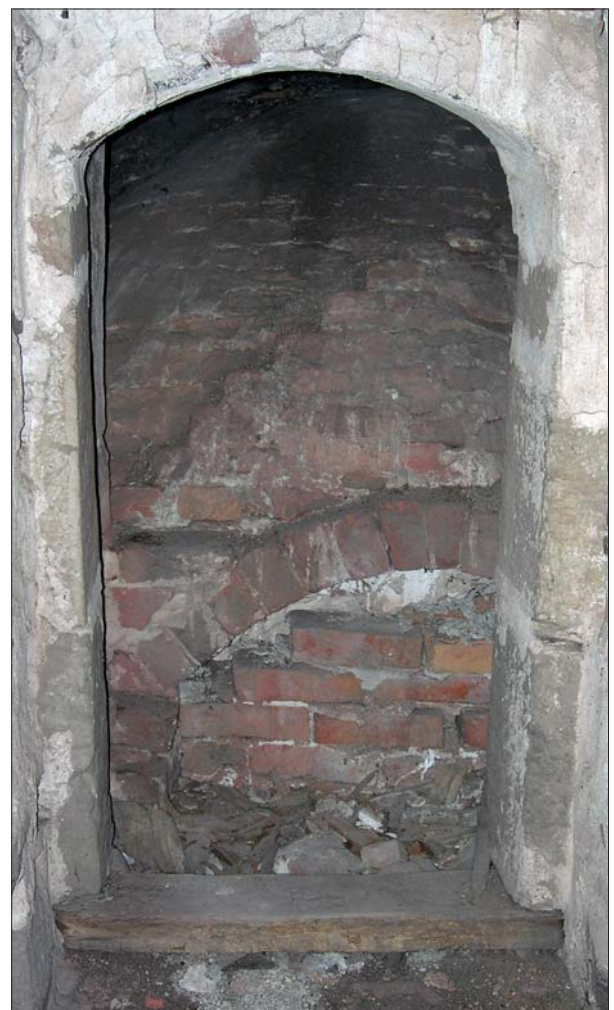
Figur 5. Öppningen mellan sakristia och kor sett från sakristian. Bakom öppningen ses korets valv som slogs under 1400-talet. Foto Anders Lundberg, ÖLM.

Mellan kor och sakristia finns även en högt belägen öppning bestående av en portal som är 0,65 m bred och 1,30 m hög (figur 5 och 8) (Reby 1972). Öppningen har setts som ett tecken på att sakristian haft en andra våning, något som är mycket ovanligt under medeltiden. Det finns inte några andra exempel i Östergötland på detta. Ytterligare spår efter denna andra våning är ett förvaringsutrymme i sakristians norra vägg (figur 6). Portalen mellan sakristia och kor har förlorat sin funktion som passage när koret valvslogs på 1400-talet (Nordanskog 2010).

Kyrkans byggnadshistorik innehåller ett par oklarheter som bör uppmärksammas. Den ena frågan är vilken ålder och funktion dörröppningen mellan koret och sakristia har. Portalen framhålls av Nordanskog (2010) som ett argument för en andra våning på sakristian. Men med tanke på 2010 års dateringar, som tyder på att sakristian är uppförd kring 1460-1500, förefaller denna tolkning som osannolik då koret vid denna tidpunkt redan var valvslaget.

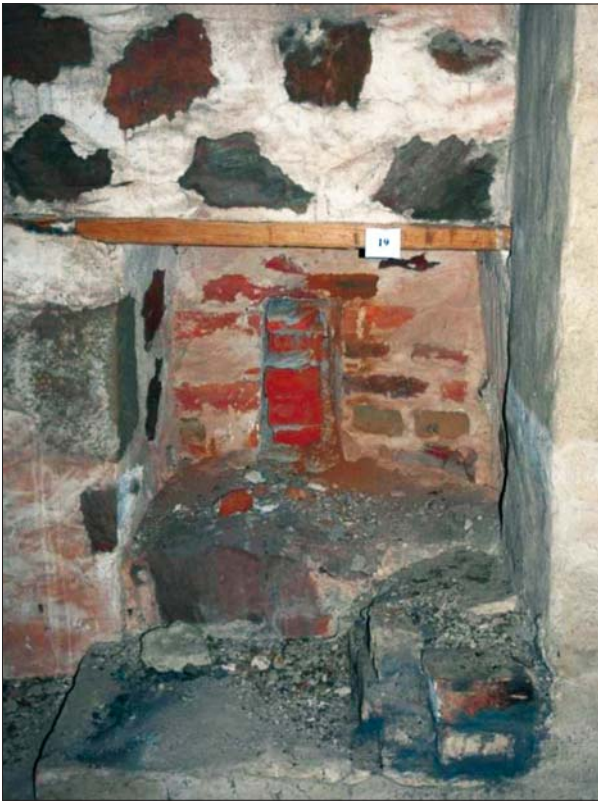
Figur 6, ovan t v. Förvaringsutrymme och fönsterglugg ovan sakristians valv. Ur Nordanskog 2010.

Likasa saknar valven i sakristian valvstöd vilket visar att det bör vara slaget samtidigt som sakristians murverk uppförs. Det kan med andra ord inte ha föregåt av ett trätak/-golv. Det som tolkats som ett förvaringsutrymme i sakristian kan inte heller ses som ett självklart tecken på denna andra våning. I nischens bakkant finns bland annat ett igenmurat fönster vilket rimmar illa med en funktion för förvaring (figur 6-7).

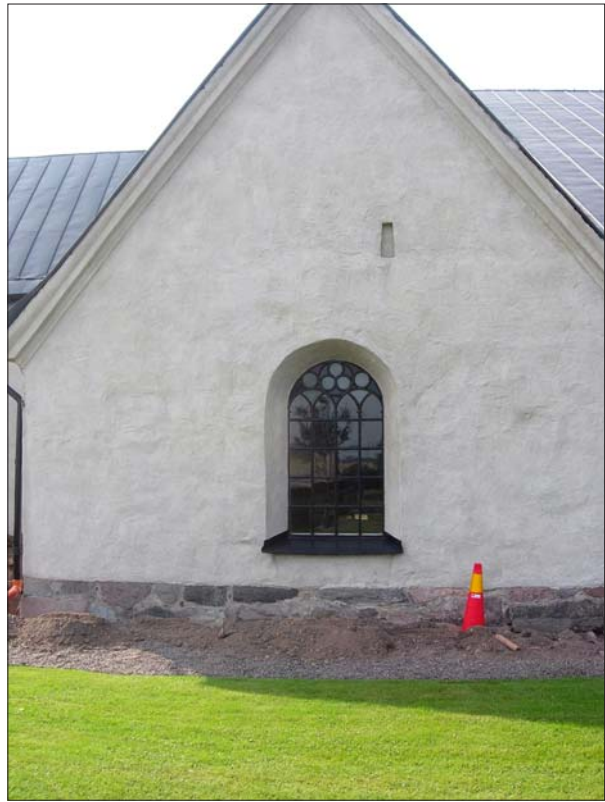
Figur 7, ovan t h. Fönsteröppningen i sakristian sedd utifrån. Foto Emma Karlsson, ÖLM.

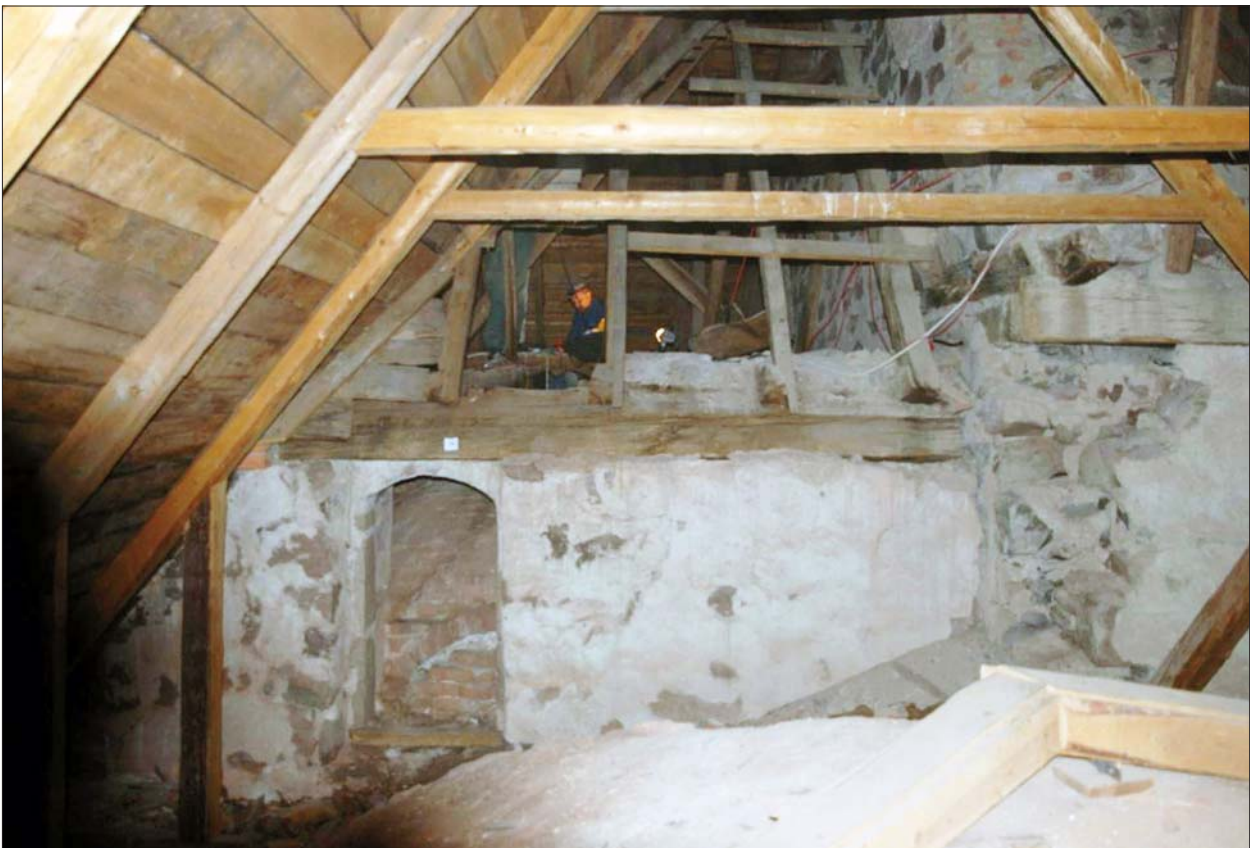
Figur 8, nedan. Öppningen mellan sakristia och kor är placerad högt upp på det ursprungliga korets norra fasad. I förgrunden ses sakristians valv. Ur Nordanskog 2010.

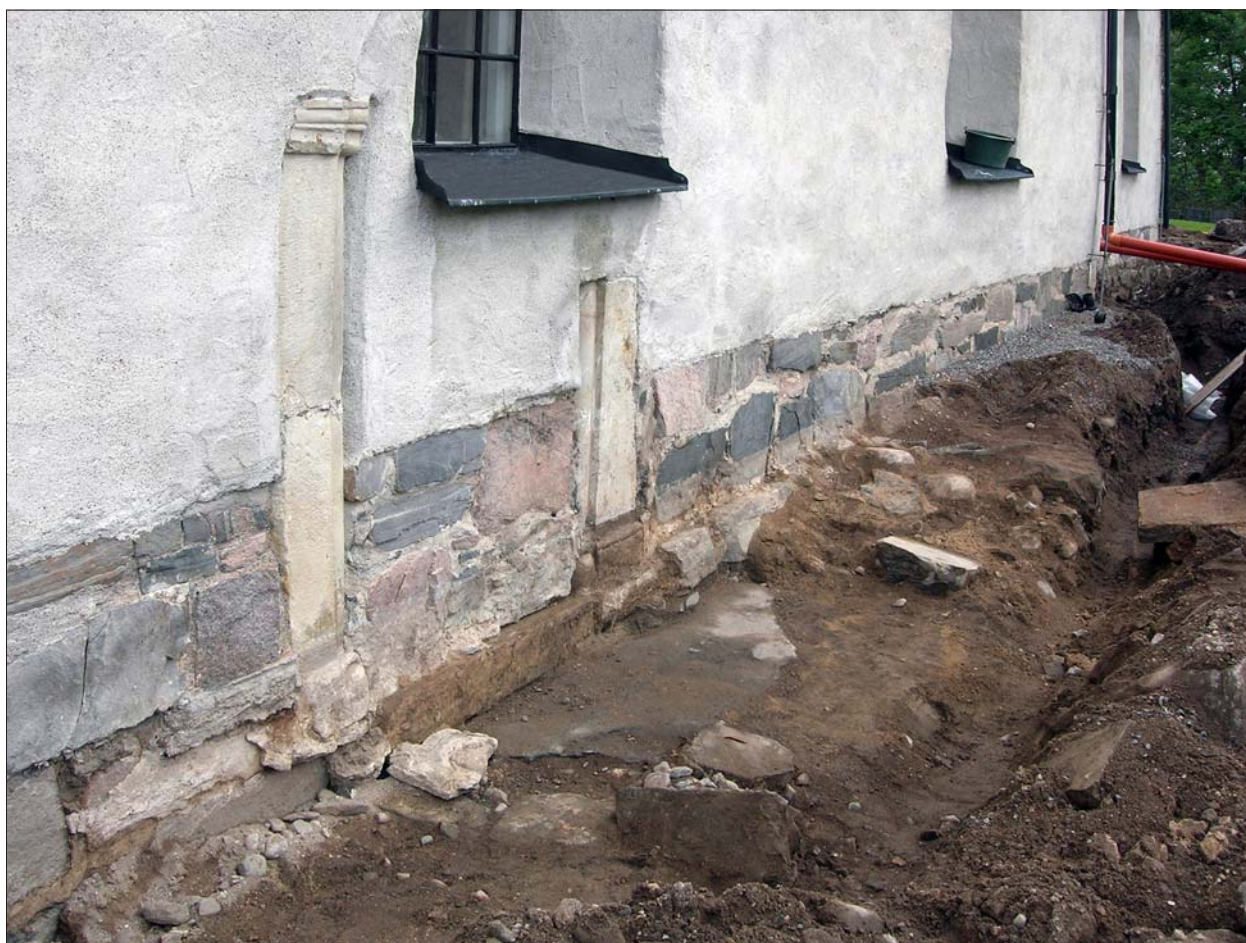
Figur 16. Vid undersökningen frilades rester efter det medeltida vapenhusets murar. Foto från sydväst, Emma Karlsson, ÖLM.

Det aktuella arbetet resulterade i att hela sydportalen kom att friläggas. Vid schaktningen påträffades även rester efter vapenhusets murar. Sydportalen, omkringliggande fasad och vapenhusets murar dokumenterades med ritning i skala 1:20 samt med fotografier. Vidare togs ett antal kalkbruksprover i syfte att om möjligt kunna urskilja olika byggnadsfaser.

Av vapenhusets murar var den östra bäst bevarad emedan den västra mestadels mest bestod av grundläggning. Utifrån resultaten tycks vapenhusets dimensioner ha varit omkring 4,3 x 5,9 m. I jordmassorna i anslutning till vapenhuset påträffades även fyra bitar av röd kalksten. Stenarna som var ca 5 cm tjocka och synbart nötta på en sida har sannolikt varit delar av ett golv i vapenhuset.

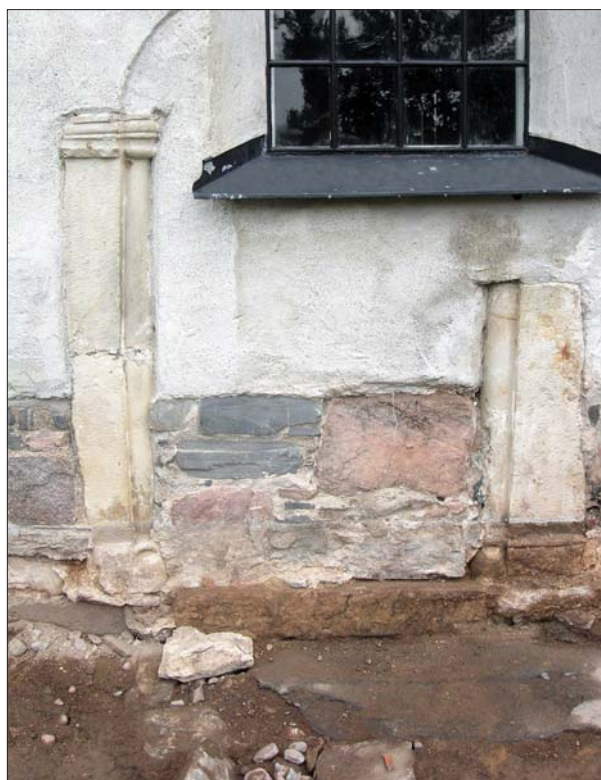
Figur 17. På långhusets södra fasad finns spår efter en portal. Foto Emma Karlsson, ÖLM.

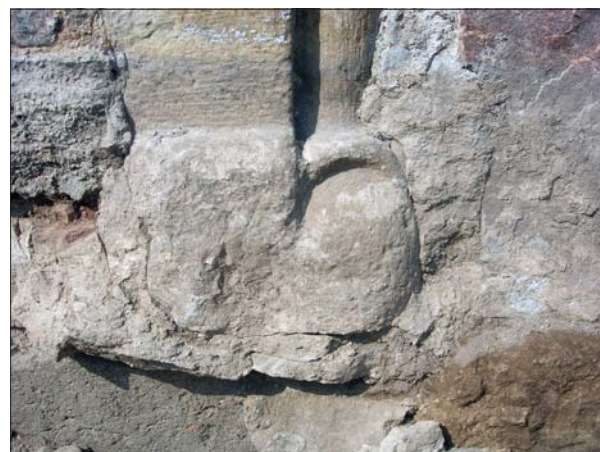
Figur 18. Portalens omfattning är i sandsten. Här ses den västra sockeln. Foto Emma Karlsson, ÖLM.

Vid undersökningen framkom även att östra respektive västra kolonnens sockel är olika. Möjligtvis har de ursprungligen varit lika men den västra har blivit mer nedbruten. Vidare är den östra kolonnen ca 0,3 m bred medan den västra är ca 0,40-0,45 m bred. Rester efter vapenhusets visar även att den västra kolonnen sannolikt varit dold av den västra muren till vapenhuset. Någon

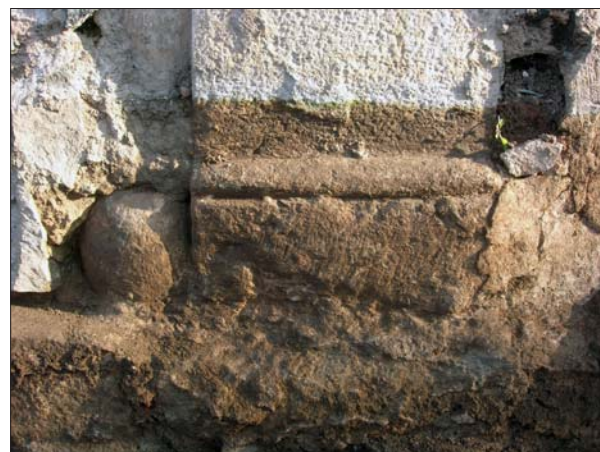
Figur 19. Idag ligger den undre delen av portalens omfattning under markytan. Här ses den östra sockeln. I stenen syns tydligt gränsen för den del som ligger ovan (ljus) och under mark (mörk). Foto Emma Karlsson, ÖLM.

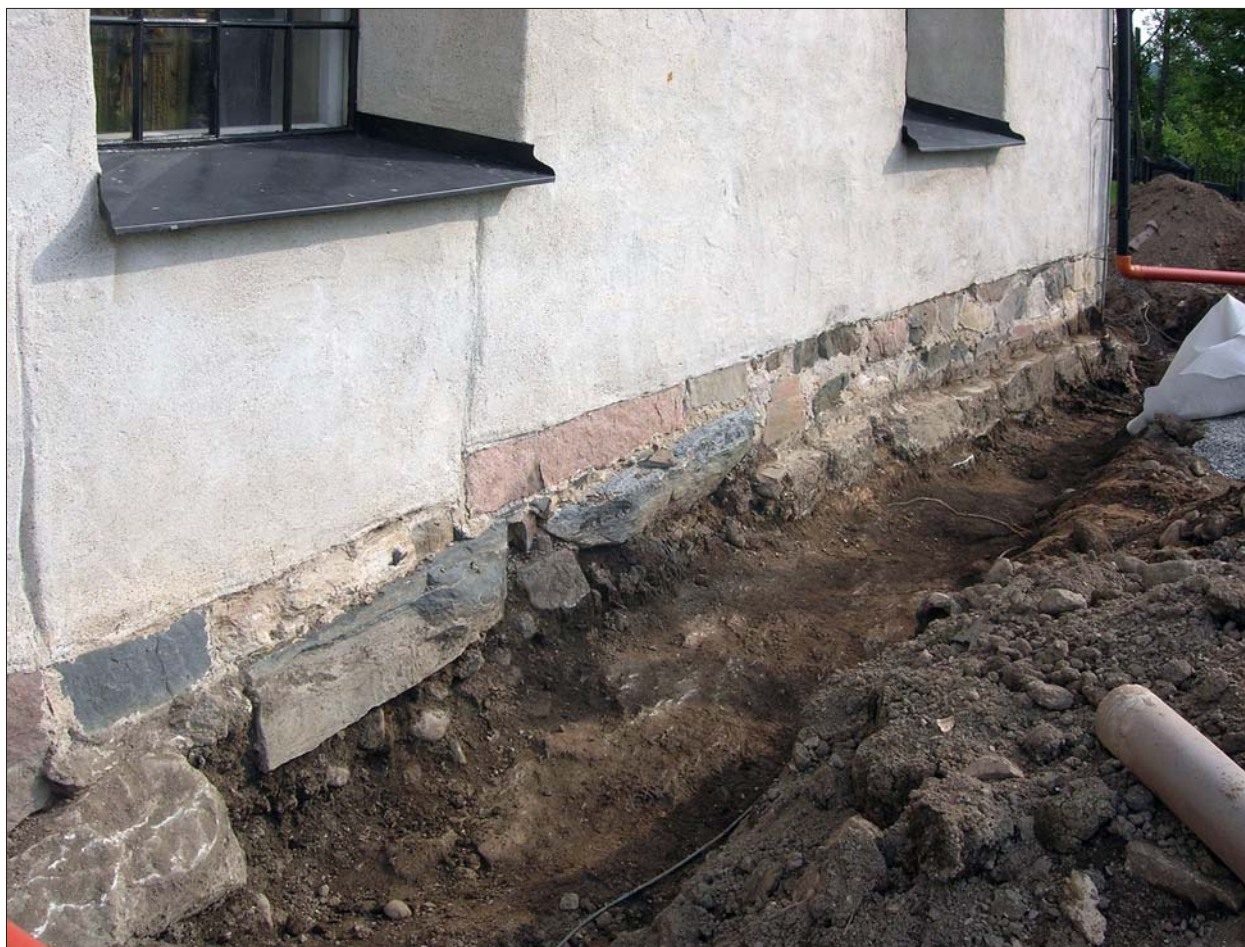
Figur 20. Grundmuren till koret frilagt. I murverket syns tydligt skiljet mellan de två byggnadsfaserna. I den äldsta delen, närmst i bild, består grunden av småsten i kallmur. I den nya delen består av tuktade murar och kalkbruk. Grundmuren vilar här på direkt på berggrunden. Foto från sydväst, Emma Karlsson, ÖLM.

I murverket på korets sydsida var skiljet mellan det ursprungliga koret och den utbyggda delen mycket tydligt. Grundläggningen i den nya delen av koret bestod av tuktade stenblock och kalkbruk. I den äldre delen låg istället en 0,3 m djup grund med ca 0,15-0,20 m stora stenar i kallmur. Under dessa kom berggrunden och över var två större stenblock ca 1 m långa och 0,3 m tjocka. En tredje sten ovan grundläggningen var sekundärt placerad i murverket, sannolikt något som skett vid den stora renoveringen 1888. Kanske har en av runstenarna som påträffats i kyrkans murverk ursprungligen legat här. En av stenarna ska enligt uppgift vara påträffad just i den södra muren av kyrkan.

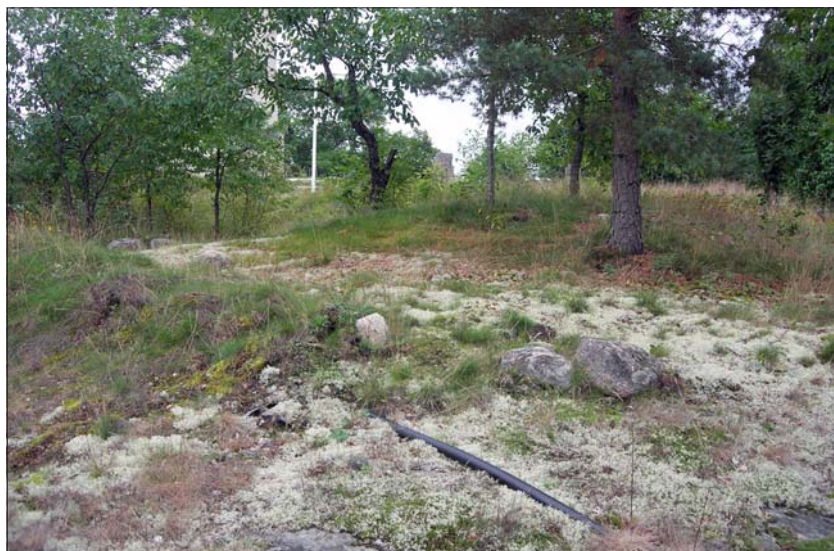
Figur 21. Minst en grav på gravfält RAÄ 25 har skadats då en elkabel lagts genom den. Då kabeln inte kunnat grävas ned just här på grund av berg i dagen har den täckts med jord och stenar. Graven ligger strax bakom församlingsgården. Foto mot öster, Emma Karlsson, ÖLM.

Vid ett besök av det intilliggande gravfältet, RAÄ 25 kunde det konstateras att en elkabel grävts genom gravfältet vilket resulterat i att minst en grav skadats. Skadegörelsen har rapporterats till Länsstyrelsen Östergötland.

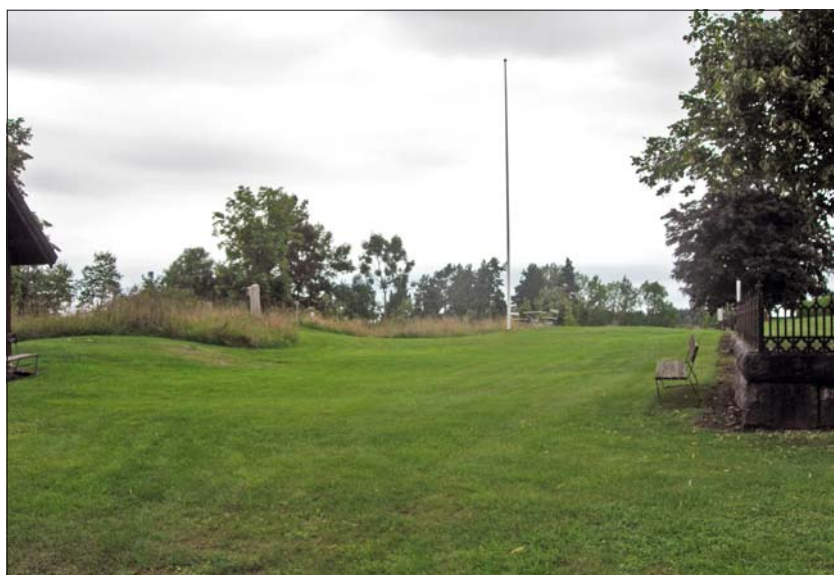
Figur 22. På fotot ses den yta av gravfält RAÄ 25 inom vilken grävmaskin kör för att komma till och från den nya delen av kyrkogården. Foto mot norr, Emma Karlsson, ÖLM.

Vidare uppdagades att gravar närmast kyrkan riskerar att skadas ytterligare då man kör grävmaskin till och från den nya delen av kyrkogården över gravfältet. I dagsläget finns ingen annat sätt att komma till denna del av kyrkogården med grävmaskin. Med tanke att gravarnas överbyggnader är nedslitna kan gravgömmor ligga mycket grunt under markytan och den allra minsta åverkan på grästorven kan frilägga såväl ben som gravgåvor. Problematiken har rapporterats till handläggare på Länsstyrelsen Östergötland och till stiftsantikvarie vid Linköpings stift.
