Björnsäters kyrka

gravar och grunder i dräneringen

© Lantmäteriverket MS2008/06551
Rapport 2020:31 © Östergötlands museum

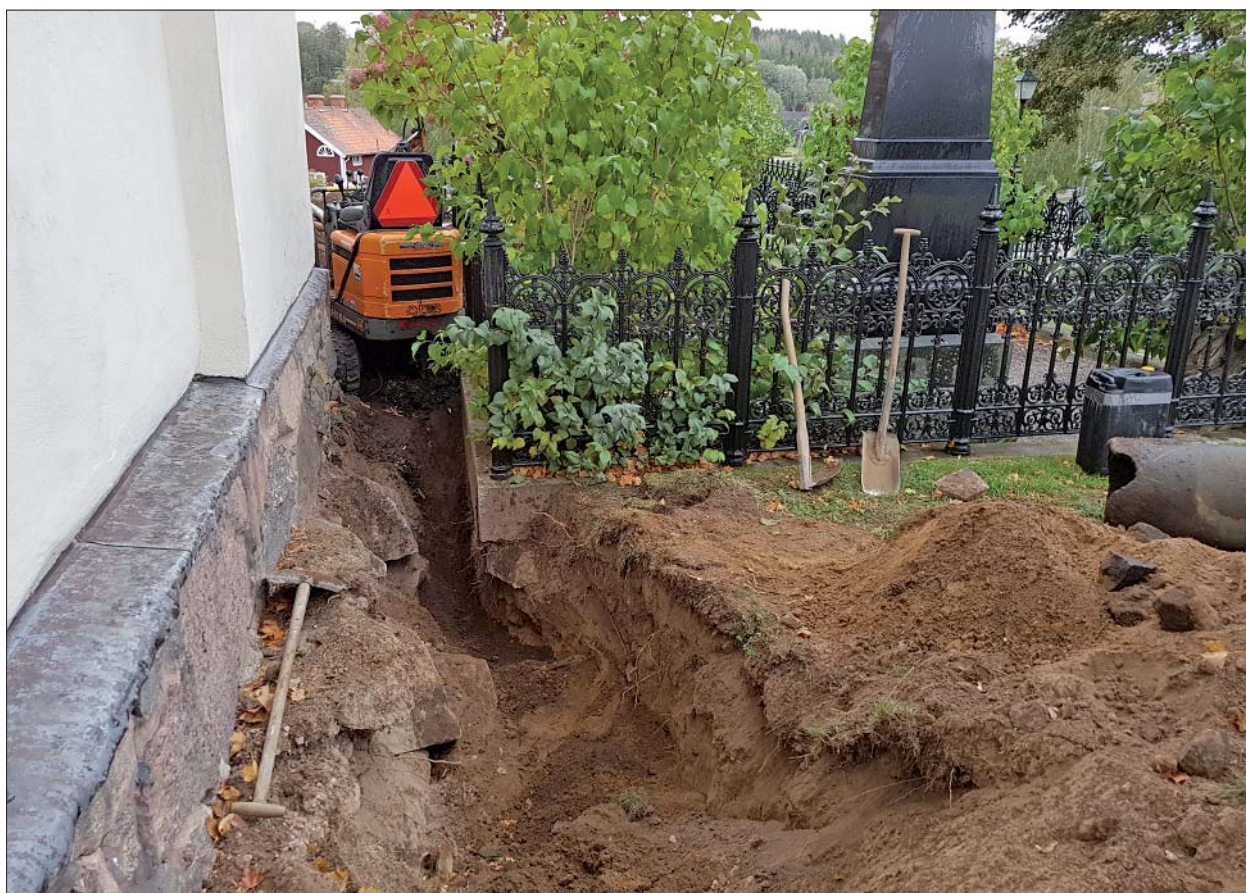
Figur 7. För att passera en av gravvårdarna på kyrkans södra sida fick schaktet smalnas av och handgrävas.
Foto Ann-Charlott Feldt, ÖM.

På ett par partier på kyrkans södra sida kom schaktets bredd, djup och placering att påverkas av befintliga gravar och gravvårdar. När gravar påträffades i schaktet justerades schaktdjupet för att gravarna skulle beröras så lite som möjligt. Vid gravstenen från slutet av 1600-talet, som var placerad nära tornets sydvägg, gjordes inledningsvis ett försök att handgräva mellan stenen och tornväggen. Detta visade sig vara svårt då gravstenen omgavs av 0,1 - 0,5 m stora stenar under mark. Därför beslöts att flytta ut schaktet i grusgången söder om gravstenen.

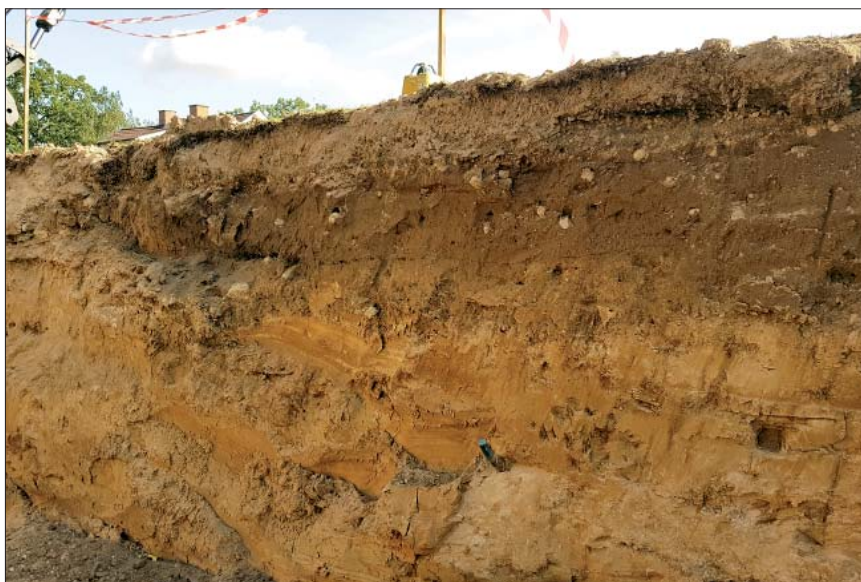
Figur 8. Den östra schaktväggen i schaktet för fördröjningsmagasinet. I schaktväggen syns kol- och sotskiktet som en tunn mörk linje. Foto Ann-Charlott Feldt, ÖM.

Under de påförda lagren påträffades ett tunt skikt med kol och sot på 0,60 m djup i den östra delen av schaktet. Detta kan möjligen vara rester efter en bränd träkonstruktion. Om så varit fallet kunde dock inte utrönas i samband med undersökningen. Kol- och sotskiktet ligger direkt på ett äldre matjordslager (odlingsjord). Ett kolprov togs tillvara men har inte daterats. Det förvaras tillsammans med fynd och murbruksprover på Östergötlands museum. Undergrunden, i form av naturligt skiktad sand och silt, framkom på 0,85 m djup under nuvarande markyta.

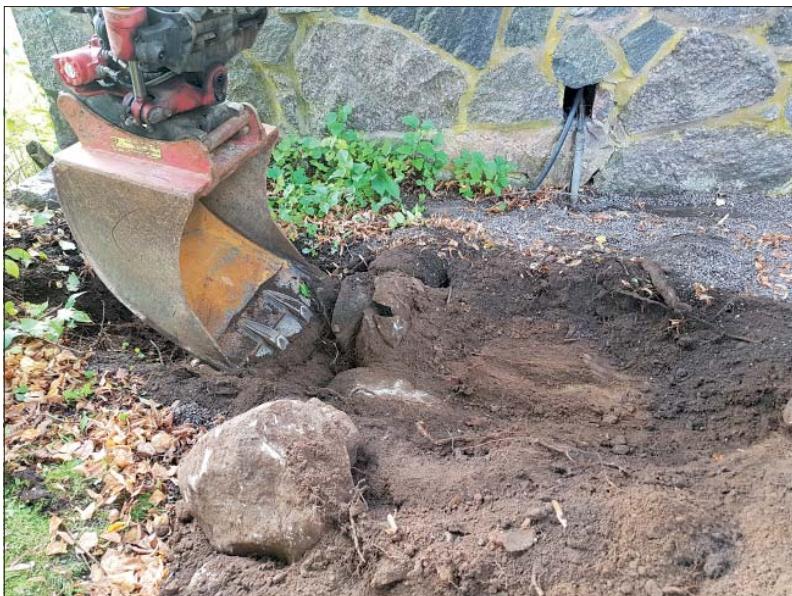
Figur 11. Stenfyllning på norra sidan om sakristian.
Foto Ann-Charlott Feldt, ÖM.

På kyrkans norra sida grävdes dräneringsschaktet längsmed kyrkväggen i den grusade gången. Här fanns inga kända gravar i schaktets planerade sträckning och det visade sig att inga heller kom att beröras av arbetet på detta parti. Längst i öster påträffades omfattande utfyllnader med sprängsten. Dessa har med största säkerhet placerats där i samband med att den nuvarande kyrkan byggdes 1799-1801.

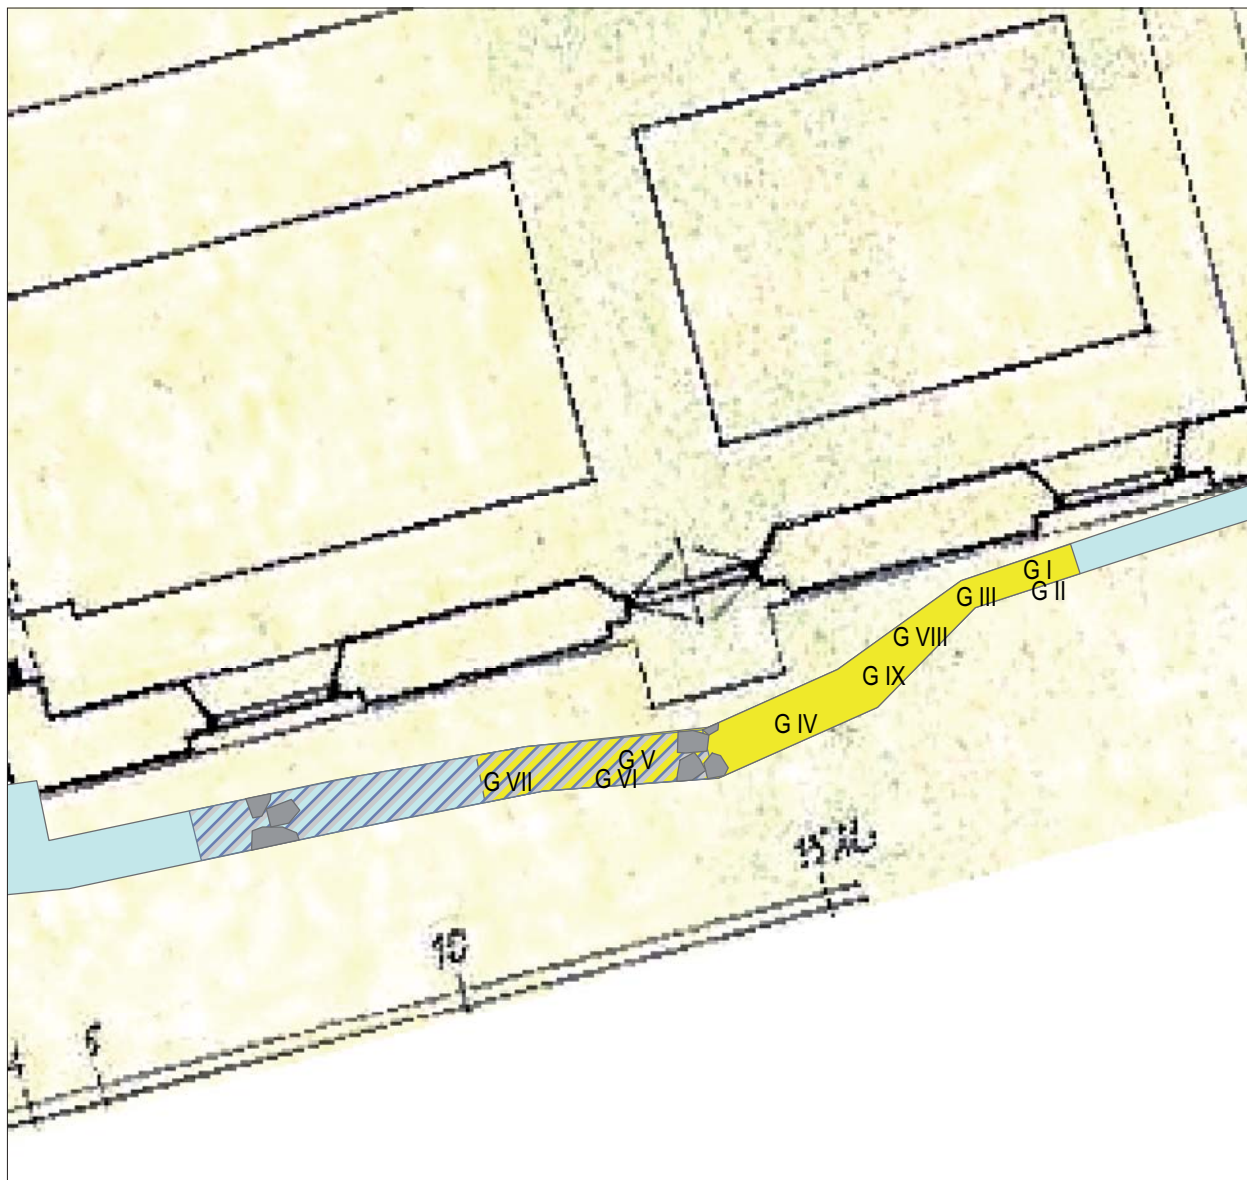
Figur 12. Plan som visar placering av gravar, raseringslager och murrester på kyrkans södra sida. Planritningen som ses i bakgrunden är hämtad ur Nisbeth 1963. Skala 1:100.

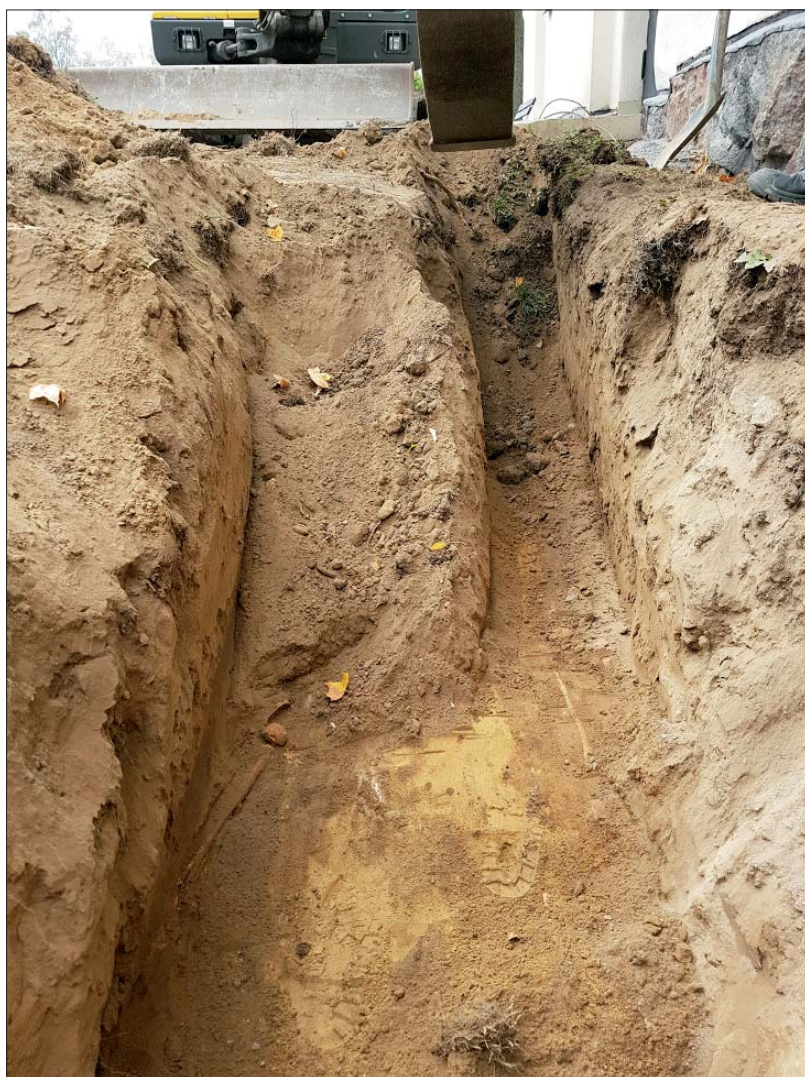
Figur 13 (t v). De först påträffade gravarna, grav I och II, på kyrkans södra sida syns i form av två överarmsben på sidorna av schaktets botten.

På en 8,5 m lång sträcka med start vid västra sidan av långhusets östra fönster och fram till ca 2,5 m väster om sydportalen påträffades nio gravar eller delar av gravar. Dessa låg på 0,9 m djup i den östra delen av sträckningen för att sedan successivt ligga allt grundare så att den västligaste graven framkom på endast 0,7 m djup. Förutom gravar in situ framkom även en mindre mängd lösa ben från sedan tidigare södergrävda gravar.

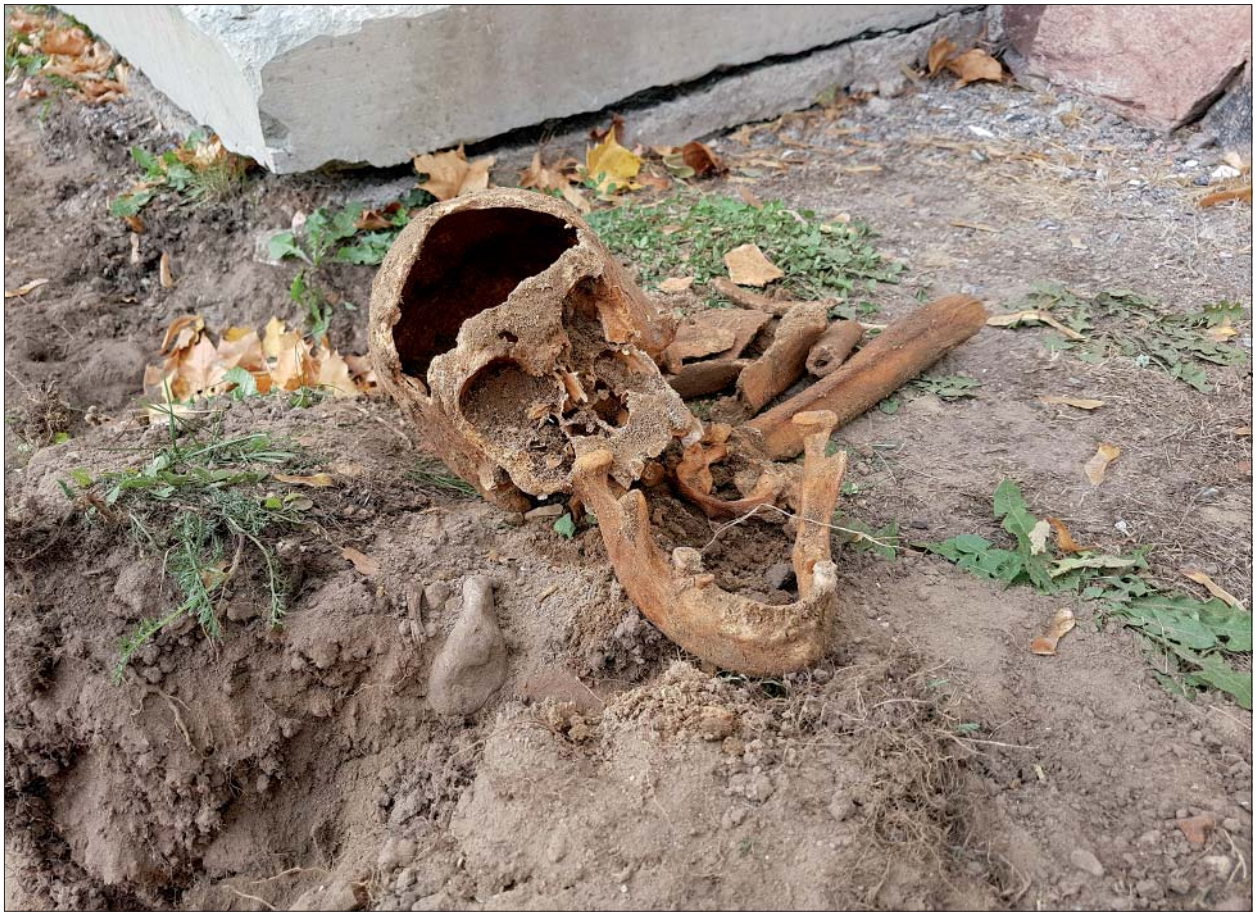
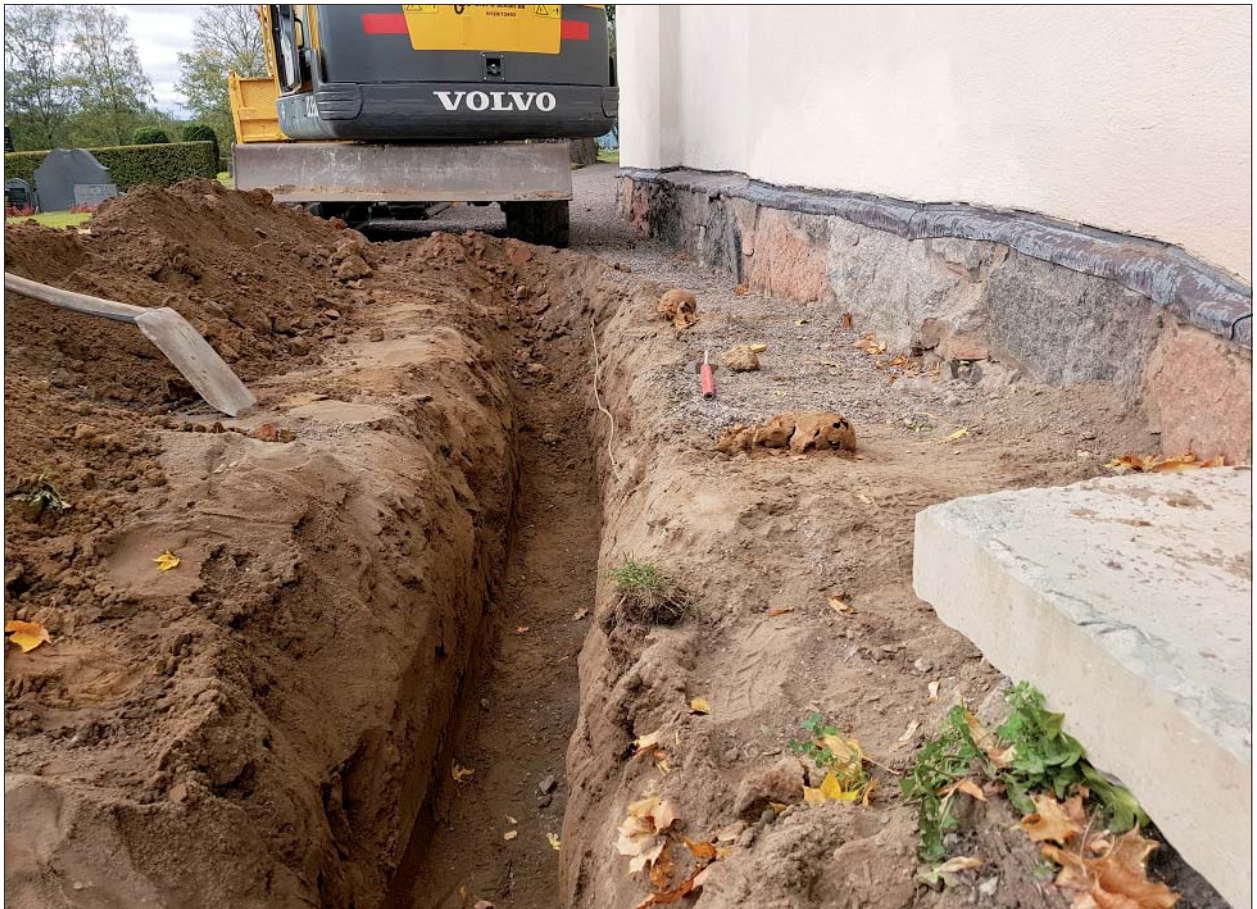
Figur 14 (t h, övre bilden). Delar av grav IV samt några lösben från schaktfyllningen placerade på schaktkanten i avvaktan på att ledningen skulle läggas ner så att de kunde läggas tillbaka intill sina ursprungsplatser.

Figur 15 (t h, nedre bilden). Schaktet väster om sydportalen sett från öster med V och VII samt lösben placerade på schaktkanten i avvaktan på att ledningen skulle läggas ner så att de kunde läggas tillbaka intill sina ursprungsplatser. I schaktet närmast grävmaskinen ansas raseringsmassor med tegelbitar.

Gravarna in situ dokumenterades mycket översiktligt med foto och kortfattad beskrivning och lämnades i möjligaste mån ostörda. I några fall var det dock nödvändigt att ta upp delar av skelett i samband med att dräneringsledningen lades på plats, för att sedan lägga ner benen igen i direkt anslutning till sin ursprungliga plats. Inget skelettmaterial avlägsnades från schaktet.

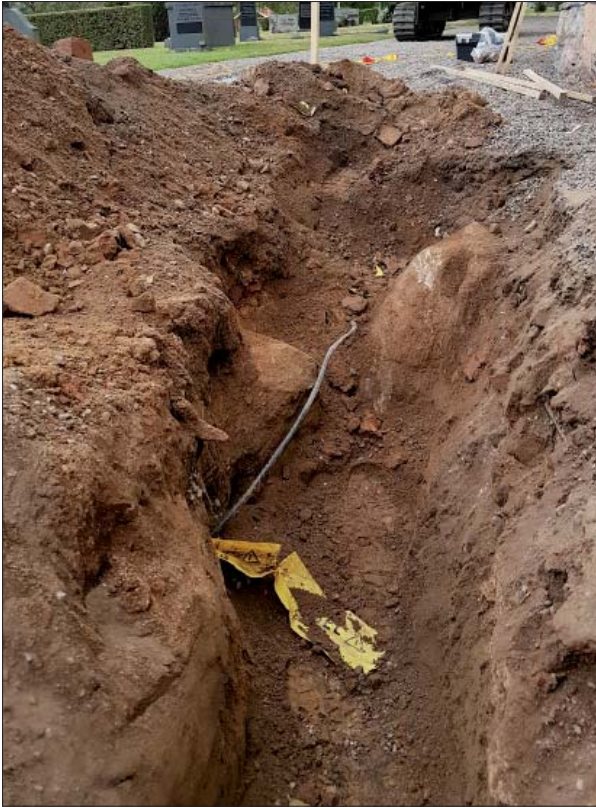
Figur 16. I det västra stråket av stenar hade redan tidigare stenar avlägsnats i samband med nedläggning av en elkabel. Foto mot väster, Ann-Charlott Feldt, ÖM.

Inom området med raseringsmassor framkom två stråk med större (0,2 - 0,7 m stora) stenar tvärs över schaktet. Det ena stråket låg i höjd med sydportalens västra sida och det andra återfanns 5 m längre åt väster. Stenarna uppträdde på 0,4 - 0,5 m djup och fortsatte ner under aktuellt schaktdjup, som här låg på 0,7 m. Det östra stråket av stenar bildade en ganska otydlig och skadad grundmur utan spår av murbruk. I det västra stråket var muren tydligare och där fanns även bevarad murbruksfog (fynd 2). Två stenar i det västra stråket avlägsnades för att skapa en framkomlig väg för dräneringen. Mellan de båda stråken fanns ett kalkbrukslager fläckvis bevarat på 0,4 - 0,5 m djup. Detta kan möjligen vara rester av ett kalkbruksgolv.

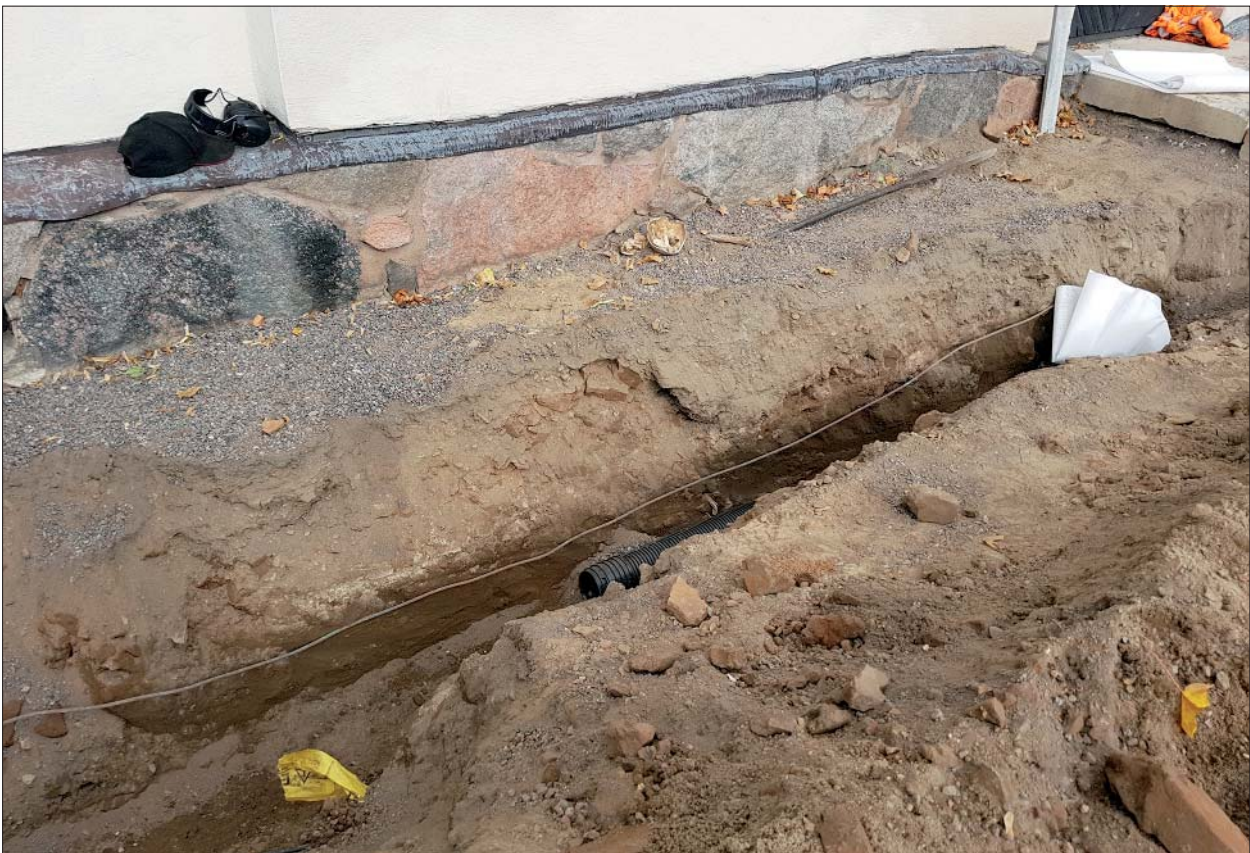
Figur 17. I schaktet, mellan de båda stenstråken, fanns ett fläckvis bevarat kalkbrukslager, vilket kan ses som ett ljus stråk i schaktväggen. Foto Ann-Charlott Feldt, ÖM.

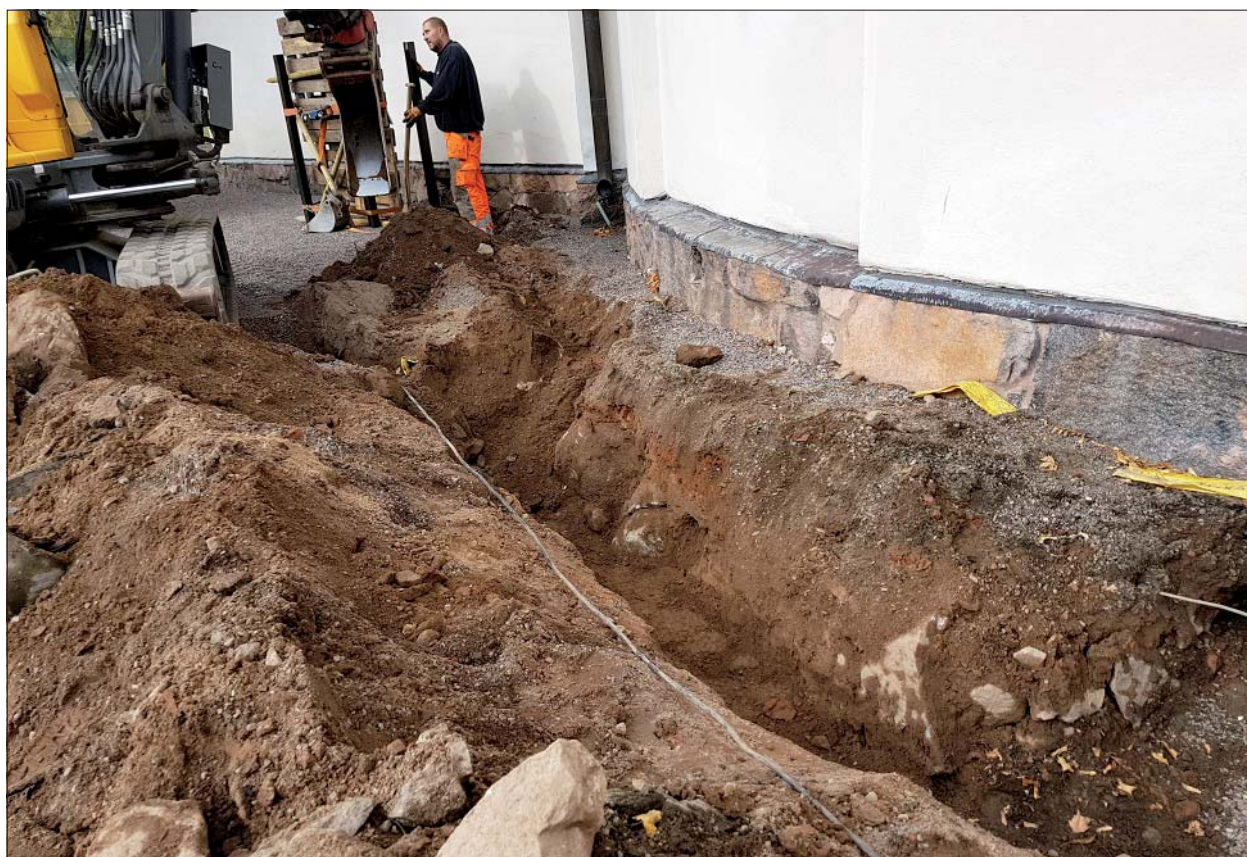
Figur 18. I vinkeln mellan torn och långhus fanns en anhopning av större stenar. Bakom grävmaskinens skopa skymtar den skyddsinklädda gravstenen från 1600-talet. Foto mot nordväst, Ann-Charlott Feldt, ÖM.

Ytterligare ett parti med större stenar framkom på kyrkans södra sida, i vinkeln mellan torn och långhus. Dessa tolkades vid undersökningstillfället som delar av den nuvarande kyrkans grundläggning samt fundamentet för gravstenen från 1600-talet.
