# En byggnadsställning vid domkyrkans torn

## - schaktning för fundament

L2011:4081

Innerstaden 1:31 (Domkyrkoparken)

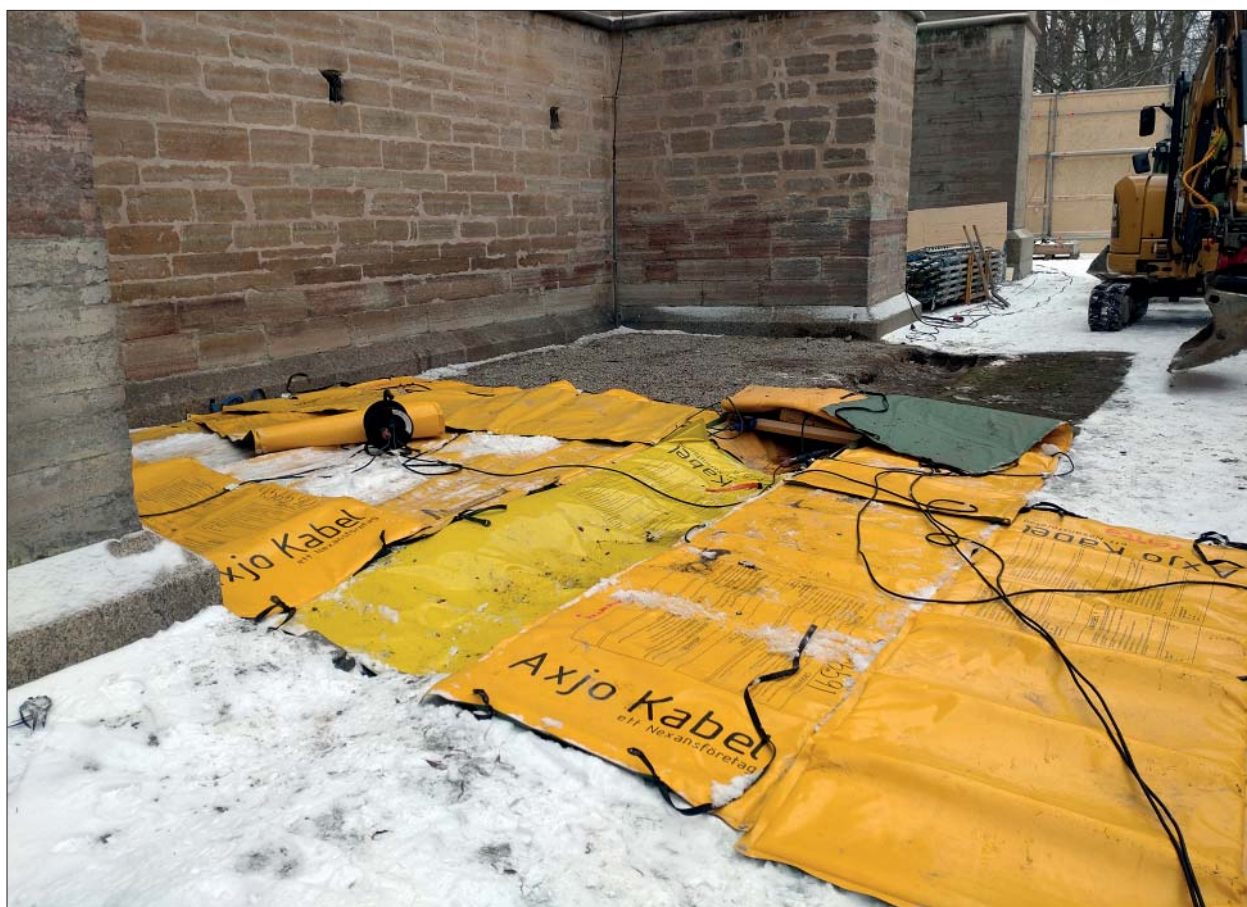
Figur 7. Tjälen i marken tinades med elektriska värmemattor som här på kyrkans norra sida. Foto Ann-Charlott Feldt, Östergötlands museum.

Den arkeologiska undersökningen utfördes i form av en schaktningsövervakning. Arbetet utfördes i vinterväder med tjäle, minusgrader och snöfall. För att kunna genomföra schaktningen tinades marken med elektriska värmemattor. Schakten grävdes med maskin och påträffade lämningar undersöktes med handgrävning.

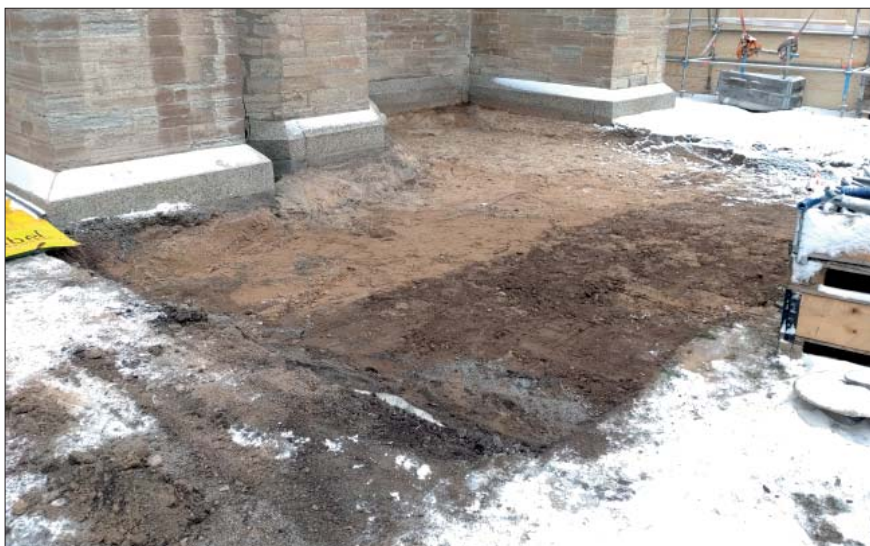
*Figur 10. Schaktet söder om domkyrkan sett från sydväst. I schaktet syns tydligt den mörkfärgade nedgrävningen från undersökningarna 1985 och 2003 (Egebäck & Syse 1996, Tagesson & Westerlund 2004). Foto Ann-Charlott Feldt, Östergötlands museum.*

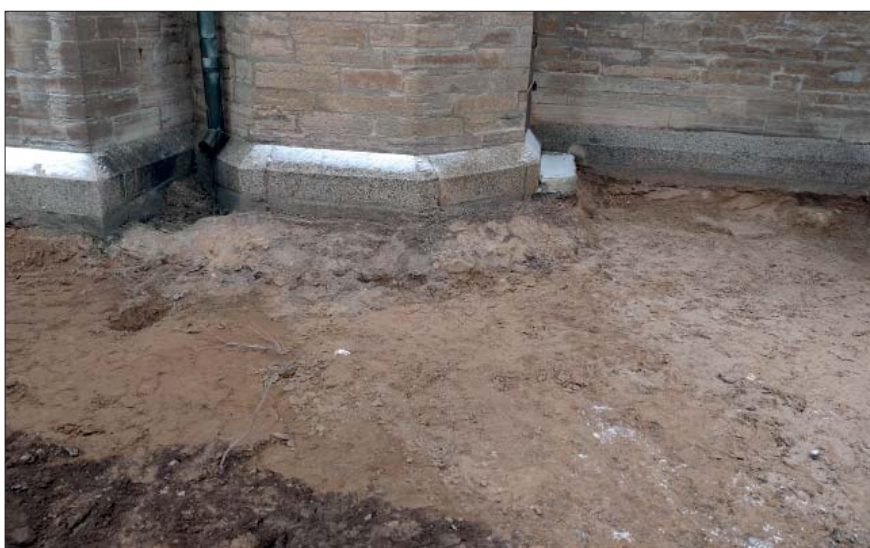
*Figur 11. Övre delen av grundläggningen till trapptornet på domkyrkans södra sida sedd söder. Foto Ann-Charlott Feldt, Östergötlands museum.*

Vid det medeltida trappornet framkom stenar hörande till dess grundläggning. Inget murbruk kunde ses mellan stenarna. Detta har antingen vittrat bort i den fuktiga miljön under mark eller har det aldrig funnits murbruk mellan stenarna. Även den övre delen av grundläggningen till strävpelarna och till långhuset framkom utan att det fanns spår av murbruk. Grundläggningen bestod av obearbetade stenar av varierande storlek. Då endast en liten del av stenarna stack upp ur schaktets botten är det oklart hur stora de var och hur långt ut från kyrkans fasad de sträckte sig. De kunde ses 0,1–0,3 m ut från långhusets och trappornets fasader. På strävpelarna stack grundläggningens stenar ut ca 0,5–0,7 m från murlivet. Utanför grundläggningen till trappornet fanns en sentida nedgrävning innehållande grov sand, grus och modernt skräp såsom plastbitar och ståltråd (lager 2).

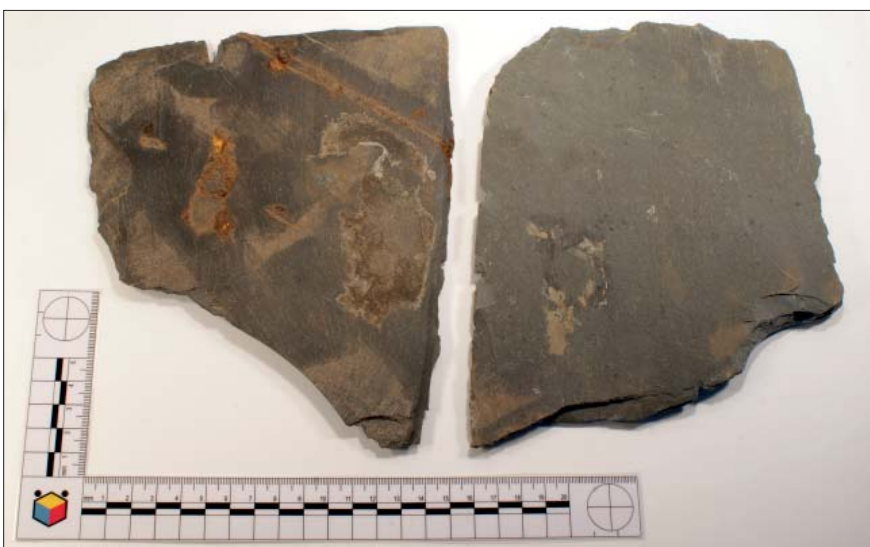
*Figur 12. Bitar av takskiffer. Foto Johan Levin, Östergötlands museum.*

Överst i schaktet fanns grus och matjord med en tjocklek av ca 0,2 m. I detta lager påträffades bitar av sågad, polerad kalksten/marmor, trasiga skifferplattor från en tidigare takbeläggning, en matkniv i rostfritt stål, spikar, armeringsjärn, en plastgaffel m m. Endast två bitar takskeer tillvaratogs ur detta lager. Under åren 1849–1870 ersattes domkyrkans spåntak av ett mönsterlagt skiffertak. Skifferbeläggningen förnyades 1907–1909. På 1960-talet ersattes skiffertaket av kopparplåt (Klint 2021:7).

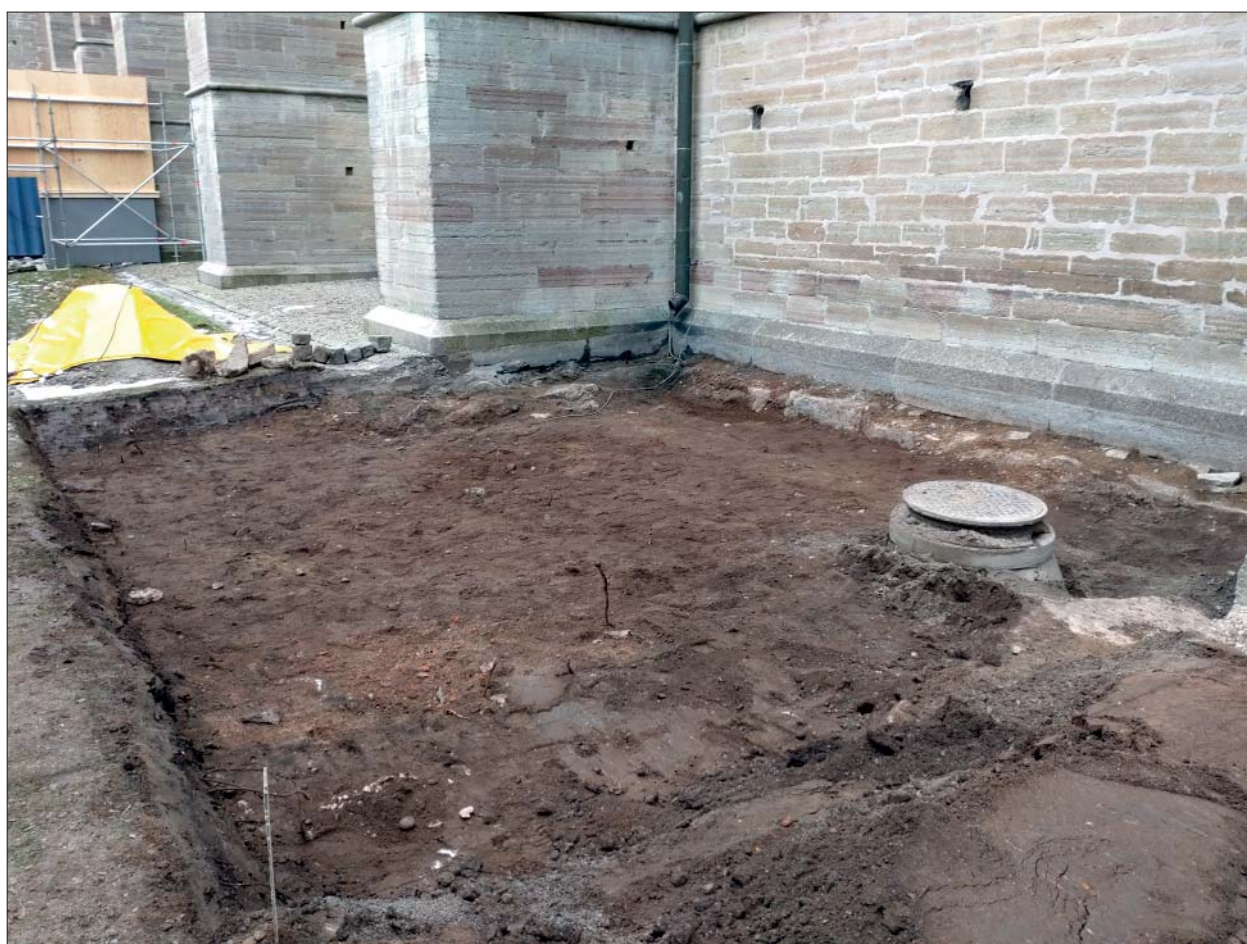
*Figur 14. Schaktet på norra sidan sett från väster. Runt strävpelaren på schaktets östra sida syns hur grundläggningen sträcker sig långt utanför pelaren. Foto Ann-Charlott Feldt, Östergötlands museum.*

Grundläggningen på långhusets norra sida var betydligt mer definierad med flera närmast rektangulära (kvaderhuggna) block blandade med mindre och oregelbundna stenar och kalkstenar. Grundläggningens stenar stack ut ca 0,5 m från fasadens granitsockel. På ytan och ner mellan stenarna fanns ett gulaktigt och möjligt kalkbruk. Skälet till att det fanns kalkbruk på ytan av stenarna är oklar. Möjligen har det funnits ytterligare ett lager med stenar ovanpå de som nu framkommit men att dessa tagits bort vid något tillfälle. Grundläggningen runt strävpelarna fortsatte 0,8–1,0 m ut från murliv och innehöll 0,2–1,2 m stora stenar.

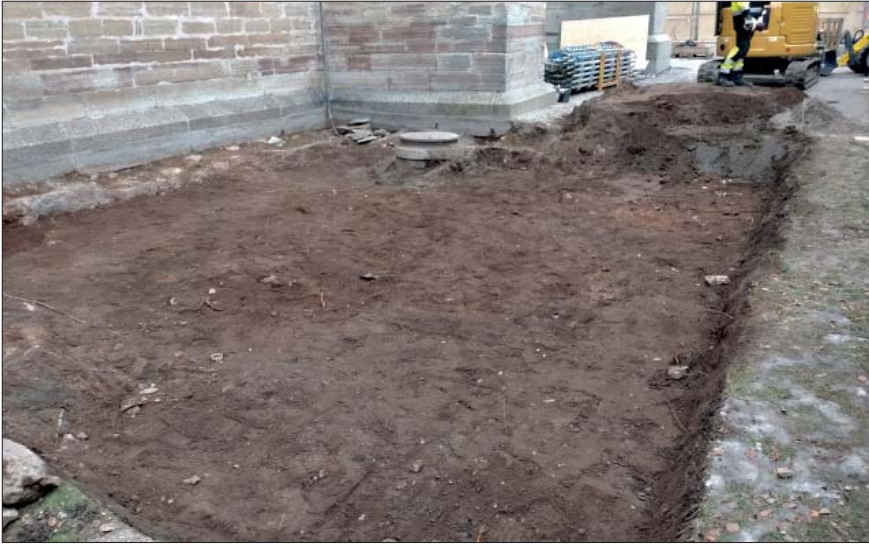
*Figur 15. Schaktet på norra sidan sett från nordöst. Foto Ann-Charlott Feldt, Östergötlands museum.*

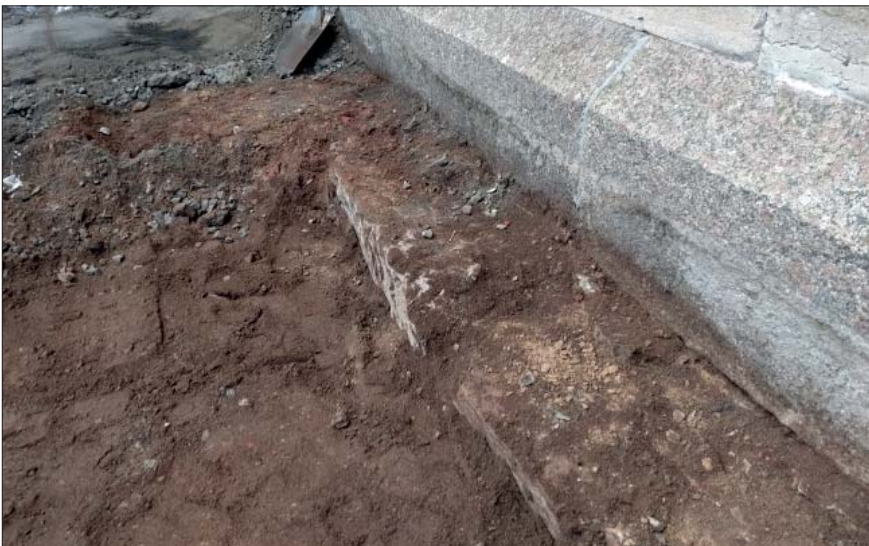
*Figur 16. Grundläggningen på norra sidan bestod delvis av kvaderhuggen sten med ett gulaktigt kalkbruk på ytan. Foto från väster, Ann-Charlott Feldt, Östergötlands museum.*

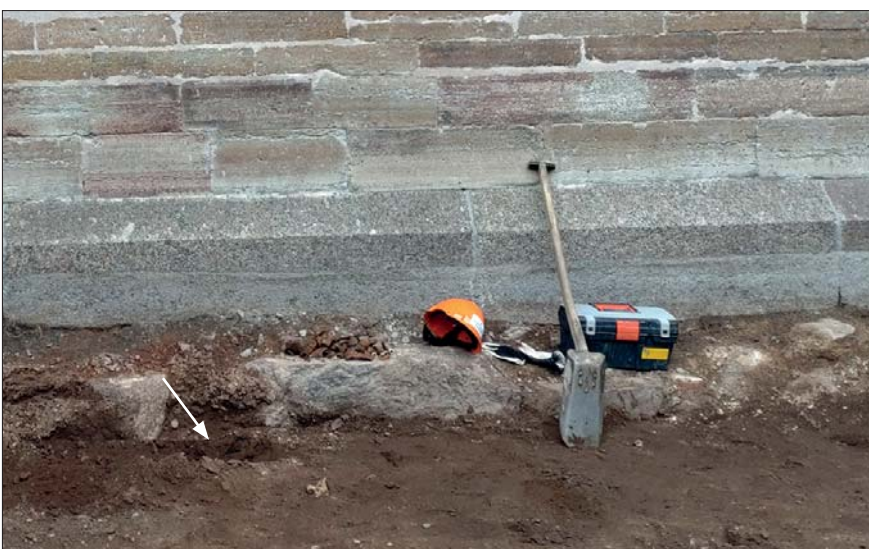
*Figur 17. De ihopsamlade skelettresterna placerade på norra sidans sockel (till vänster om hjälmen) i avvaktan på återbegravning i den grop som skymtar vid pilen. Foto från norr, Ann-Charlott Feldt, Östergötlands museum.*

botten. Denna undersöktes inte närmare utan kvarliggert ostörd. I kyrkogårdsjorden fanns spridda skelettresten från såväl barn som vuxna individer. Dessa samlades samman och återbegravdes strax intill kyrkans sockel (se figur 13 och 17).
