# ÖDESHÖGS BEGRAVNINGSKAPELL TILLBYGGNAD

ÖDESHÖGS SOCKEN OCH KOMMUN  
ÖSTERGÖTLANDS LÄN

# Ödeshögs begravningskapell

## Tillbyggnad

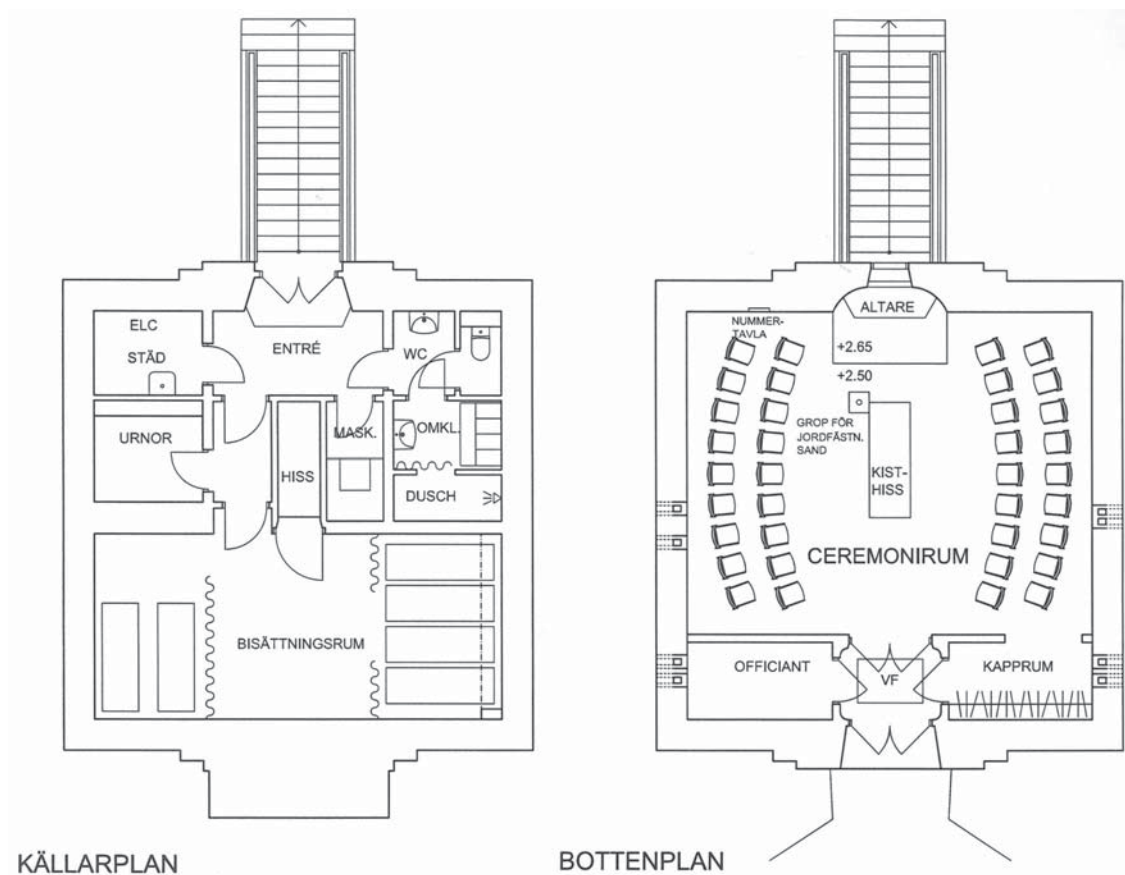
*Den planlösning som tillkom 1976 är i stort sett oförändrad efter tillbyggnaden, där de nya funktionerna samlades. I ceremonidelen togs en dörr upp i norra väggen till tillbyggnaden.*

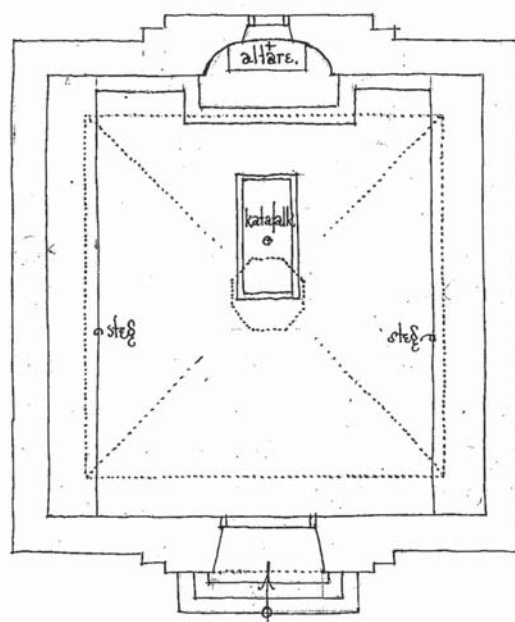
Förslag till gravkapell i Ödeshög, plan.  
Göran Pauli 1923. Östergötlands museum.

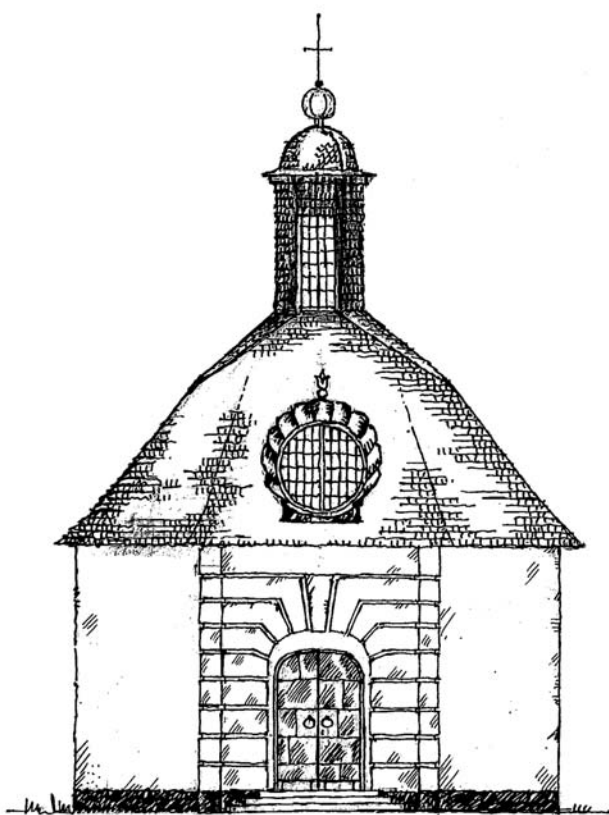
Förslag till gravkapell i Ödeshög.  
Göran Pauli 1923. Östergötlands museum.

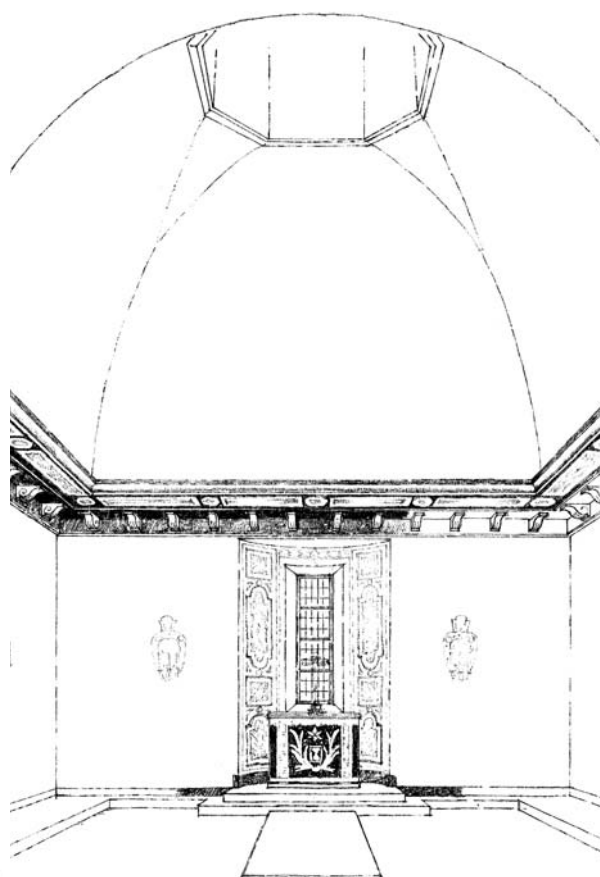
Ritning till begravningskapell i Ödeshög.  
Göran Pauli 1926. Östergötlands museum.

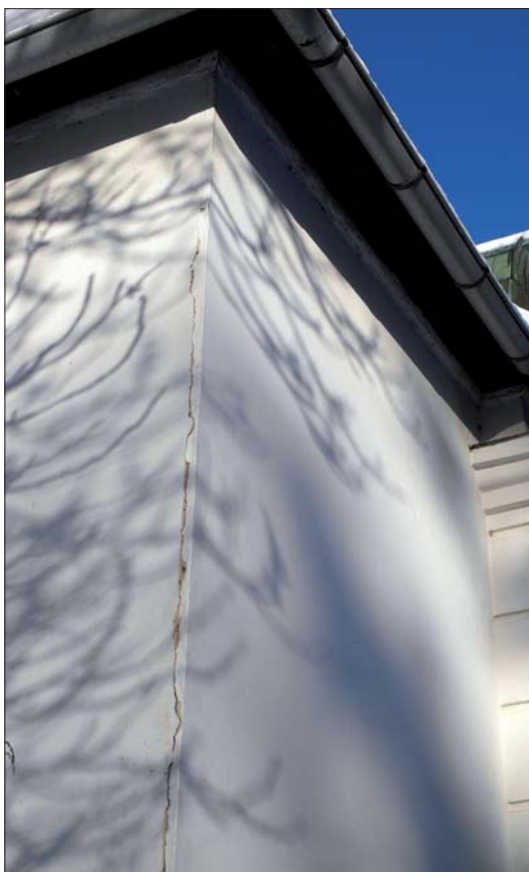
Gravkapellet hade skador i fasadputsen och i övrigt behövde det invändiga måleriet rengöras eller förbättras. Även i källaren fanns en del renoveringsbehov. Tillbyggnaden föranleddes bl a av begravningsverksamhetens utökade lokalbehov och av önskemålet om bättre arbetsmiljö.

*Skadorna i fasadputsens såg delvis ut som om putsen sprack upp som ett skal.*

På det befintliga gravkapellet togs all befintlig puts bort och kapellet putsades om med naturligt hydrauliskt kalkbruk och avfärgades med Kulekalk kalkpasta.

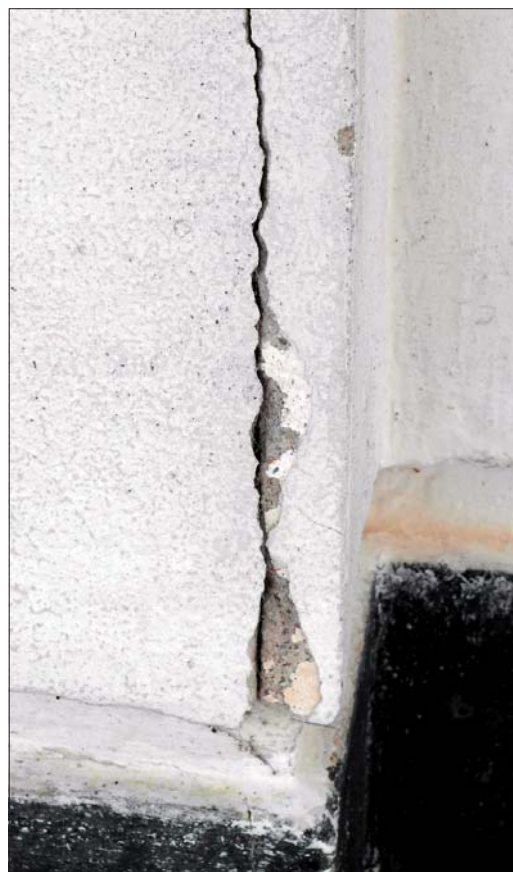
*Detaljbild på putsskada.*

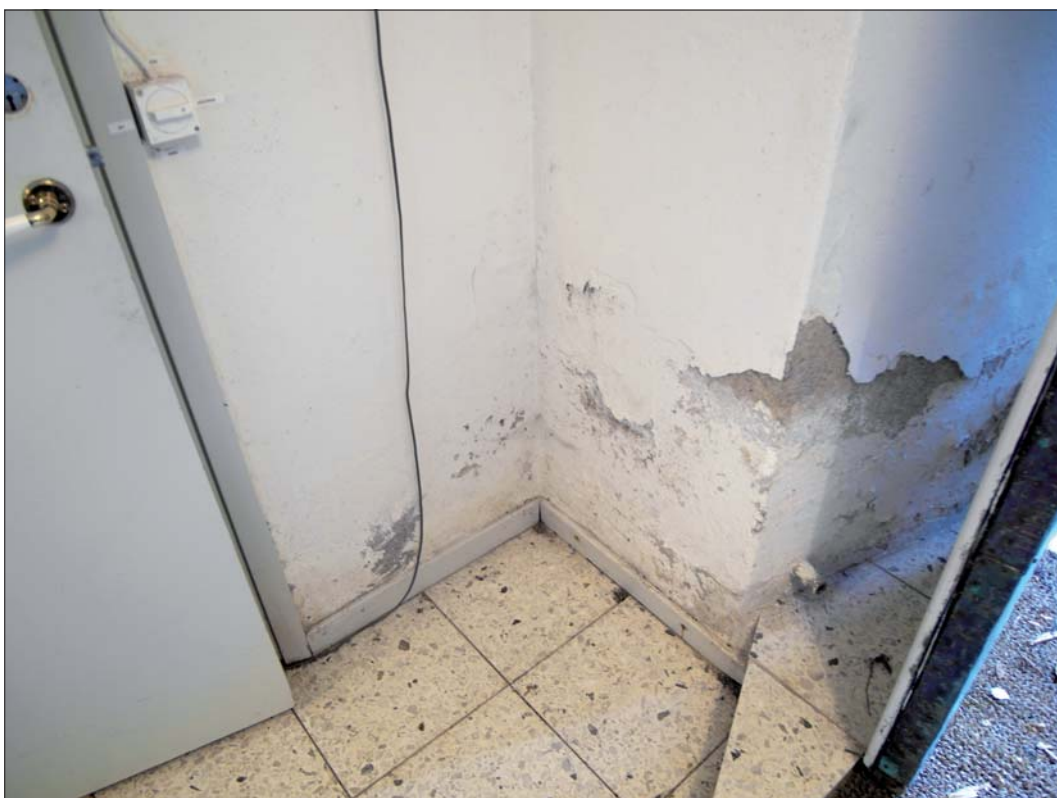
*Invändig putsskada i källaren i anslutning till källarentrén i norr.*

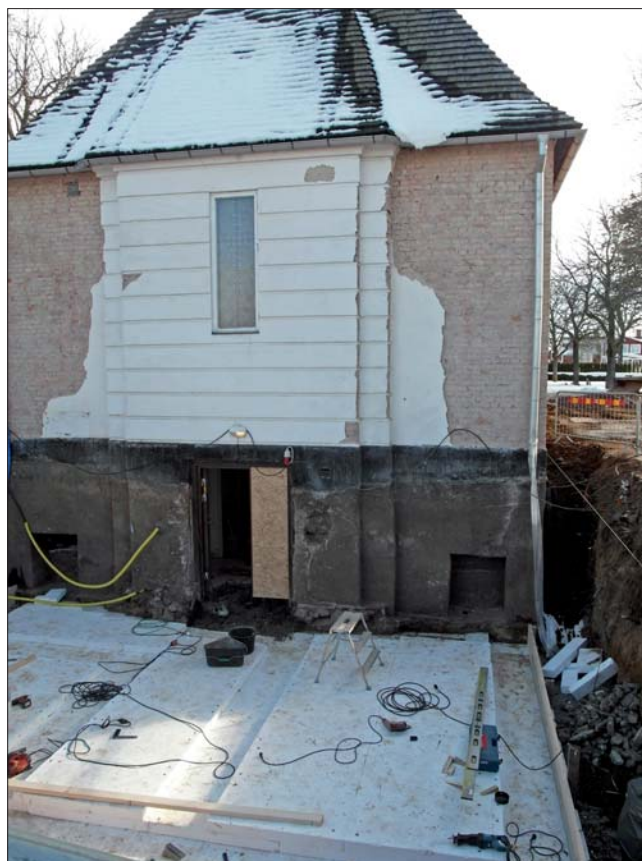
*Grundarbeten för tillbyggnaden. Runt gravkapellet har grävts för dräneringsarbeten och fasadens puts har knackats ned.*

Runt gravkapellet har det lagts ner en dränering och intill själva grunden lades en platonmatta.

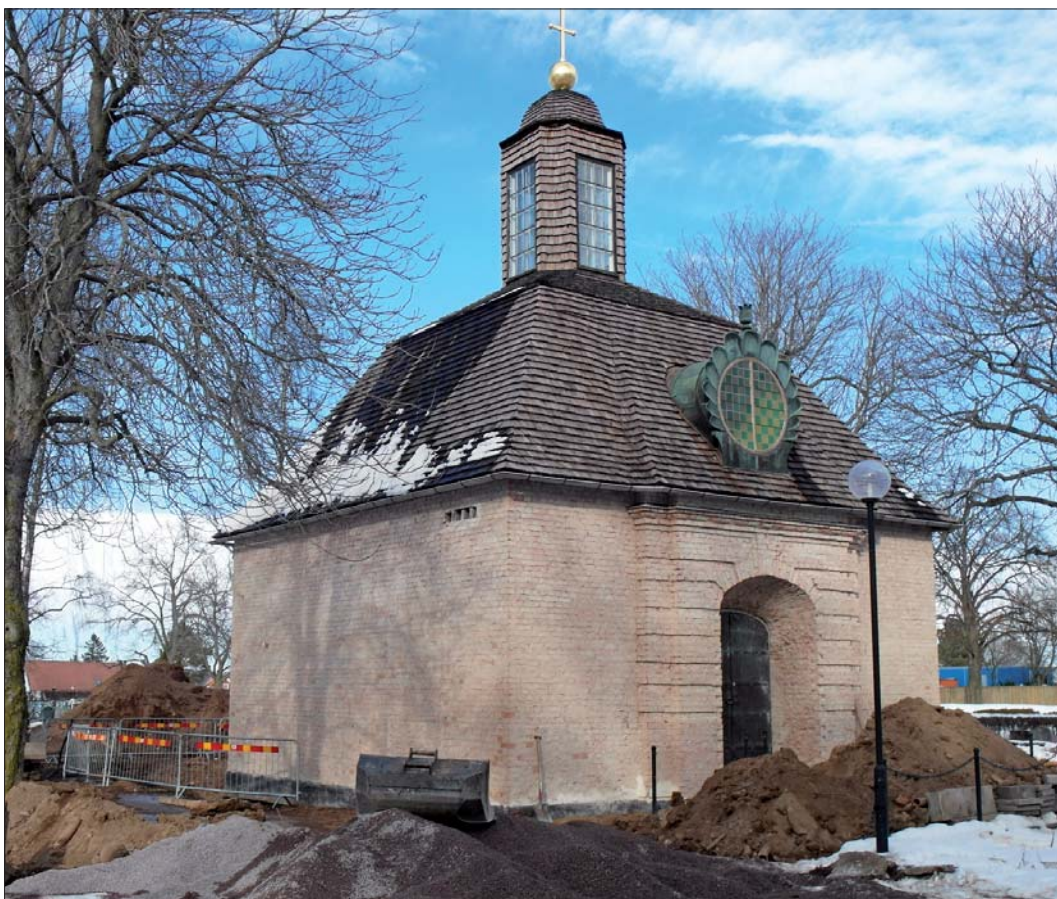
*Fasadputsen har knackats ned. Gravkapellet från sydväst.*

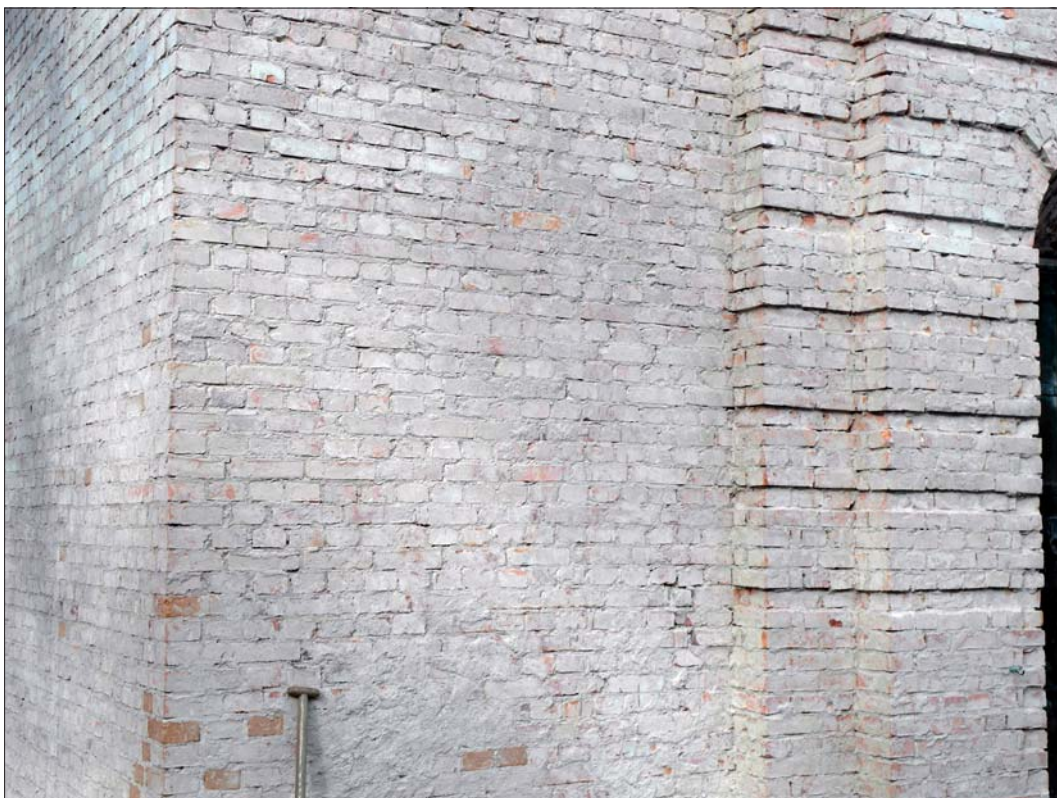
*Gravkapelletts tegelmurverk.*

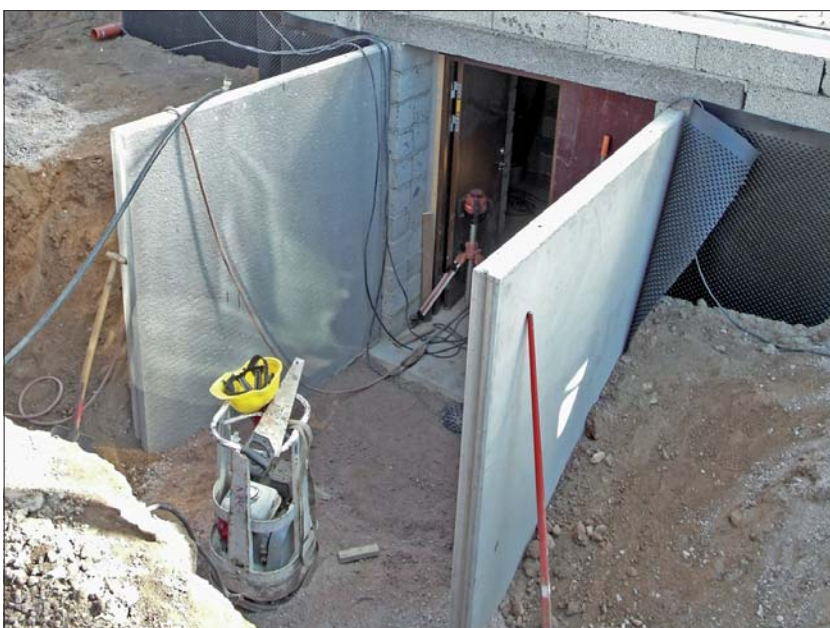
*Den nya  
källarnergången.*

Tillbyggnaden är gjord på gravkapellet baksida, den nordvästra fasaden, och något indragen i förhållande till det ursprungliga gravkapellet. Sadeltaket ansluter under kapellet takfot. Tillbyggnaden utgörs av en källarvåning och en bottenvåning. Den befintliga källartrappan revs och en ny källarnedgång med trappa göts. Det gamla trappräcket gick att återanvända och den befintliga, kopparklädda källardörren flyttades ut till nytt läge. Källargolvet belades med klinker.

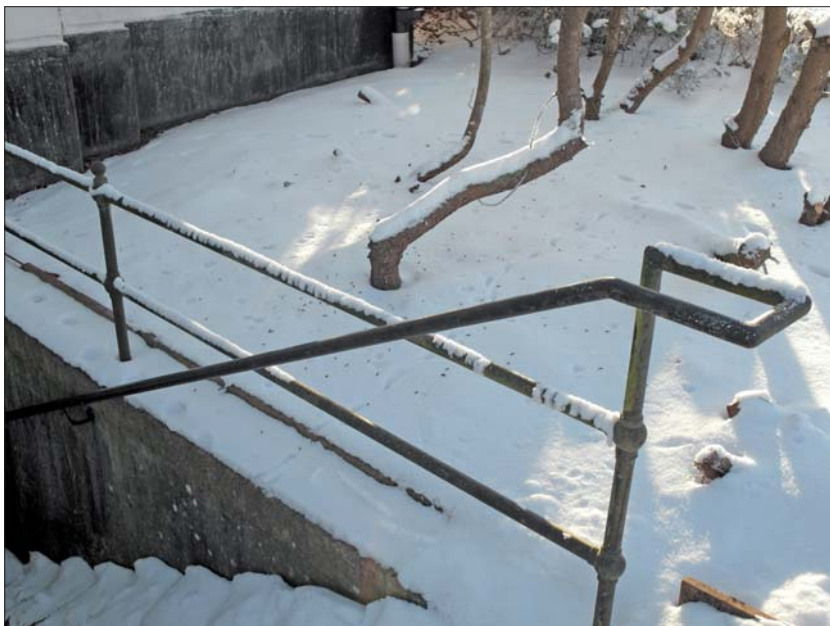
*Källarens trapp-  
räcke gick att  
återanvända.*

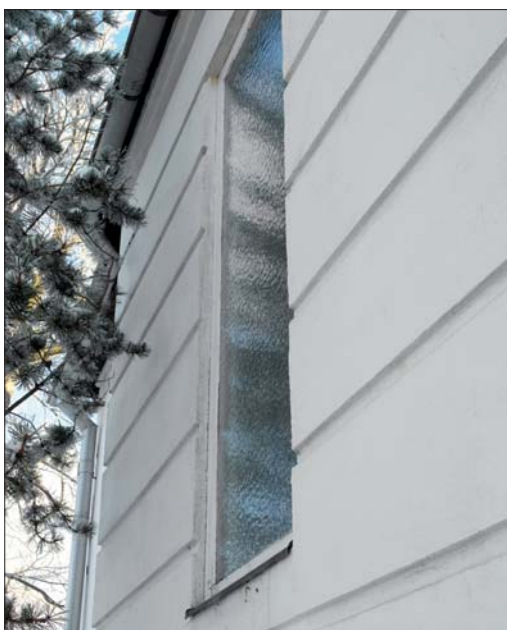
*Ceremonisalens "kor-  
fönster" hade tidigare  
ett utvändigt skyddsglas.*

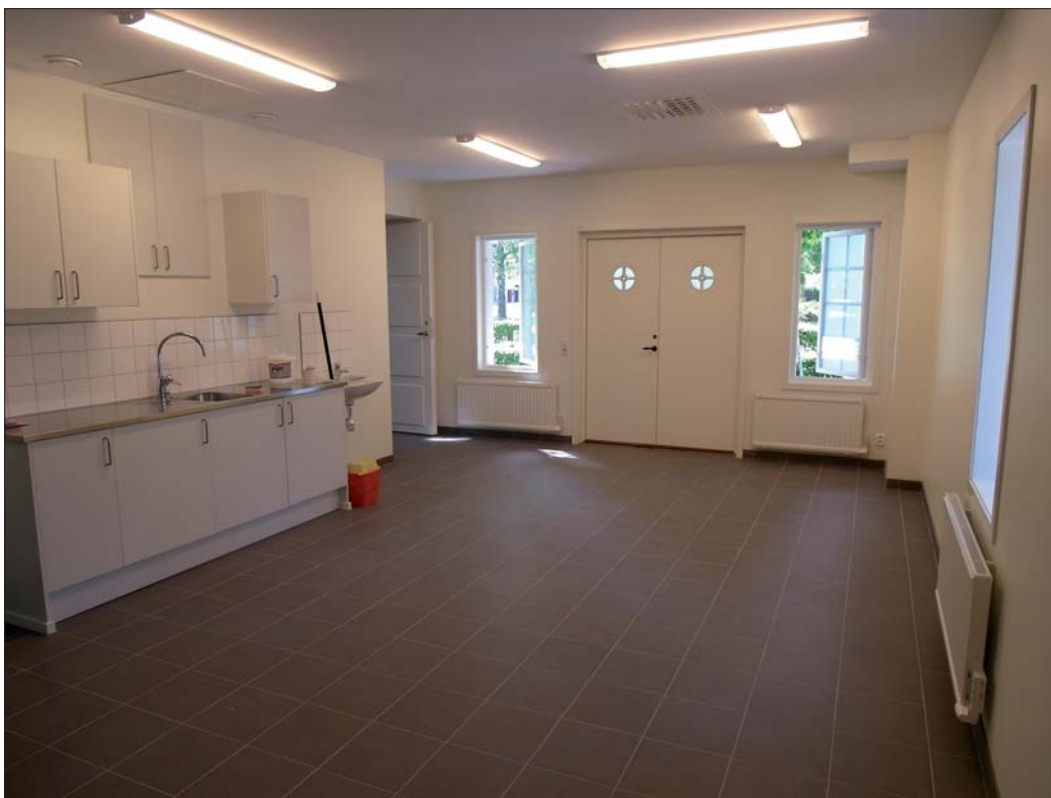
*Tillbyggnadens bottenvåning. Bakom de väggfasta luckorna på väggens mitt finns belysningen till ceremonisalens glasfönster.*

I ceremonirummet har en ny dörr satts in på norra väggen vid altaret. Dörren förbinder ceremonirummet med tillbyggnaden. Glasmålningen över altaret belyses på baksidan och belysningen nås på ett enkelt sätt från tillbyggnaden via skåpdörrar. Den bakre, södra väggen tillkom vid ombyggnaden på 1970-talet och pardörrarna från ceremonisalen till vindfånget tillverkades som enkla spegeldörrar av skivmaterial. För att få in mer ljus i ceremonisalen ersattes nu de båda översta speglarna med glas. Den södra väggen är en panelvägg och var tidigare mycket tunt lasymålade. Spegeldörrarna var också målade med lasyr, men pigmenterat med vitt. Nu målades vägg och spegeldörr med vitpigmenterad lasyrolja.

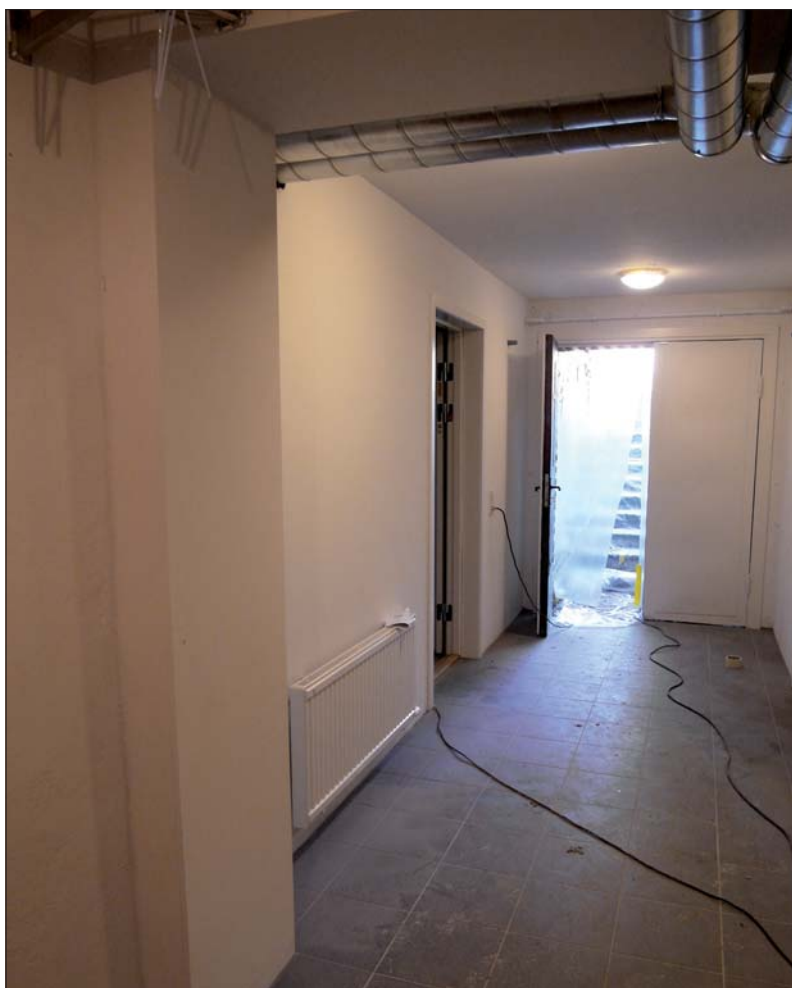
*Den nya källardelen mot norr. I förgrunden syns öppningen in till den äldre källardelen.*

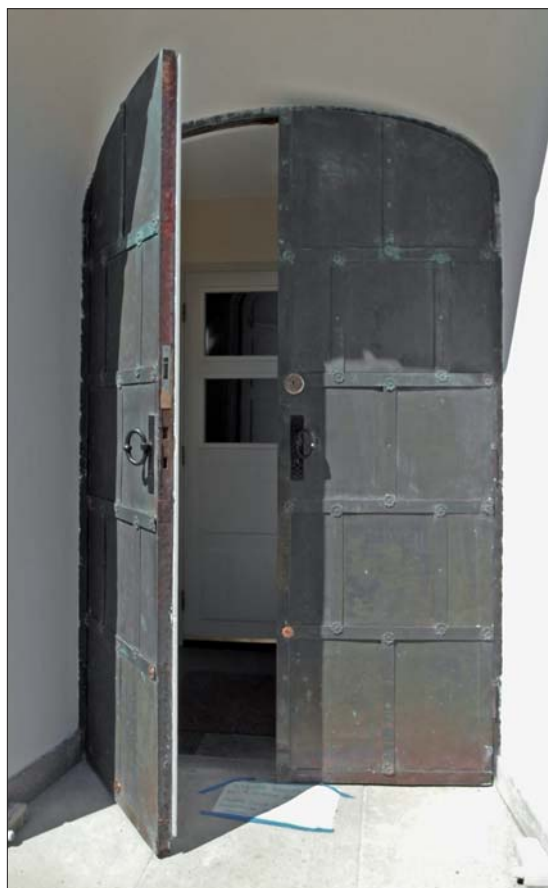
*Dekoren på entrédörrarna i söder kompletterades med några nygjorda blommor.*

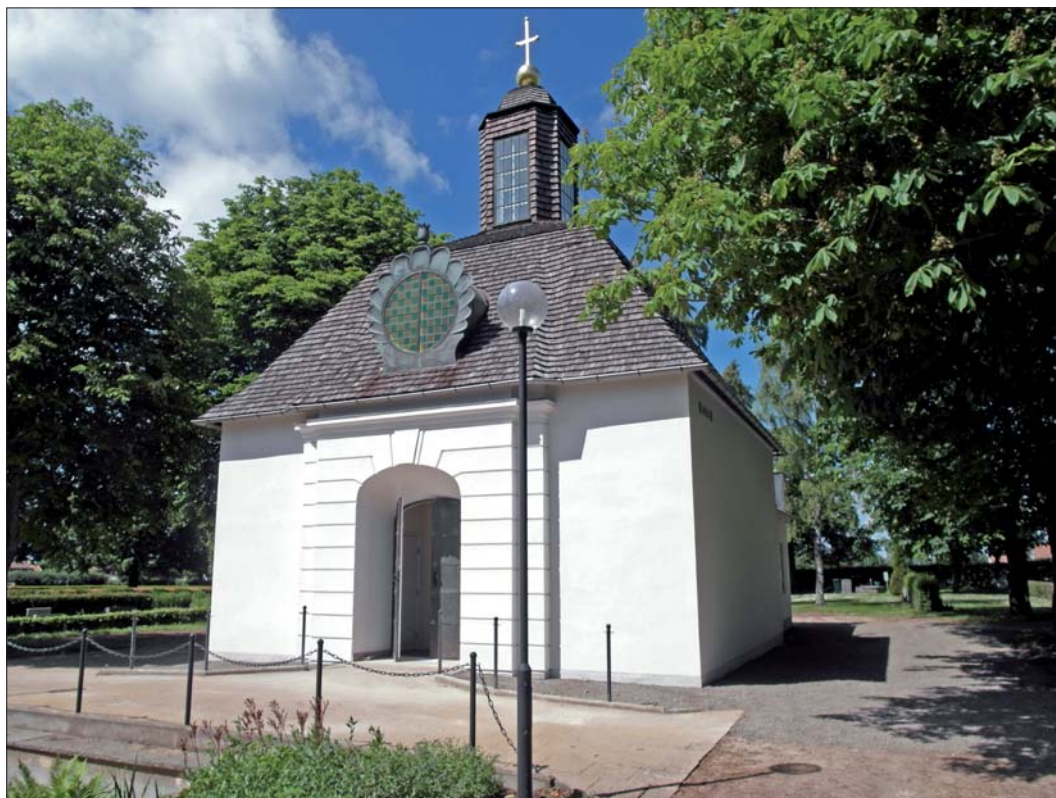
*Gravkapellet från sydöst efter omputsning.*

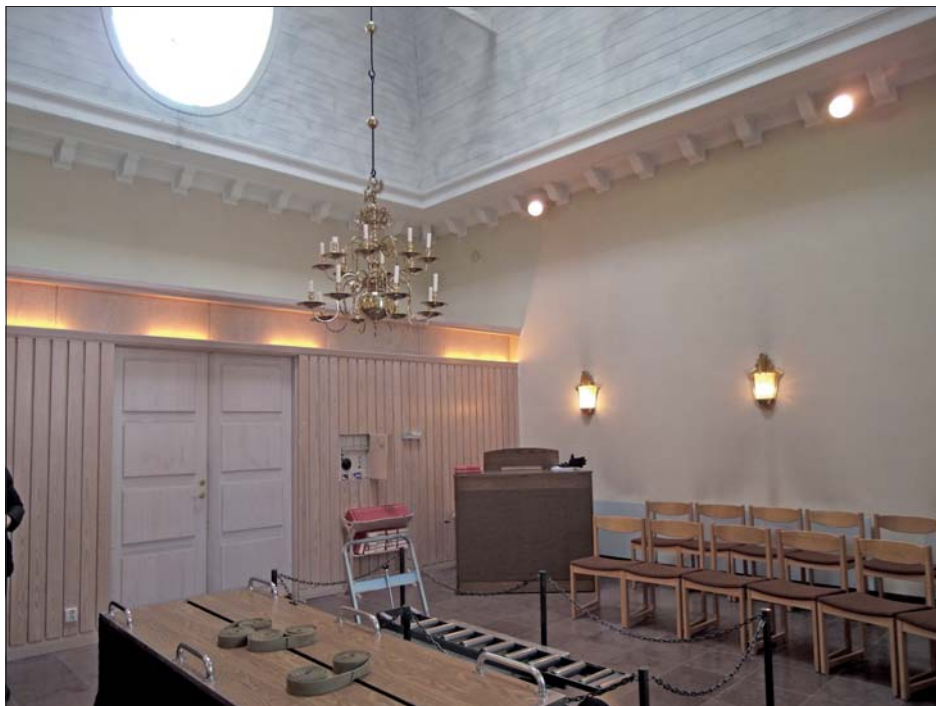
*Ceremonisalens sydvästra del före renovering.*

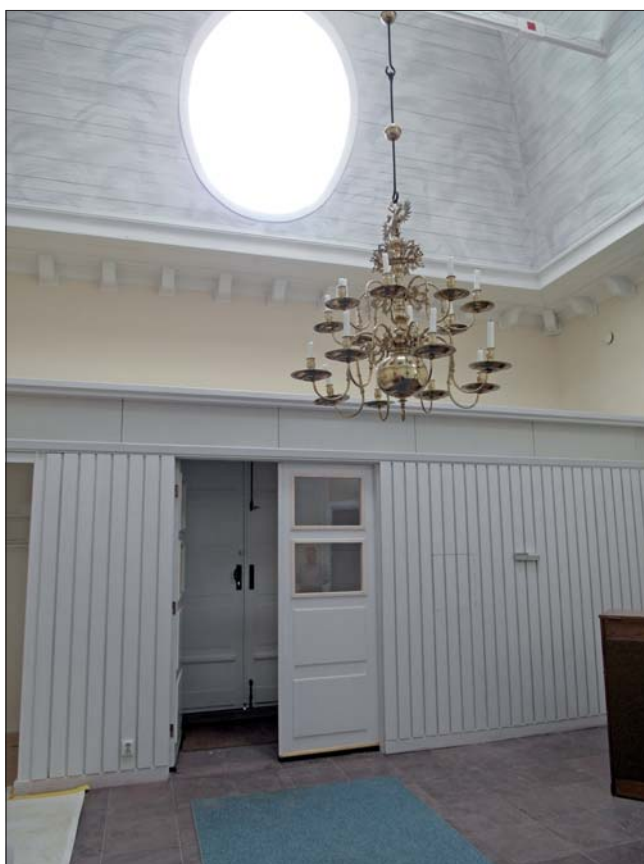
*Ceremonisalens sydvästra del efter renovering. I dörrarna har de övre speglarna bytts ut mot glas och snickerierna är mer kraftigt målade.*

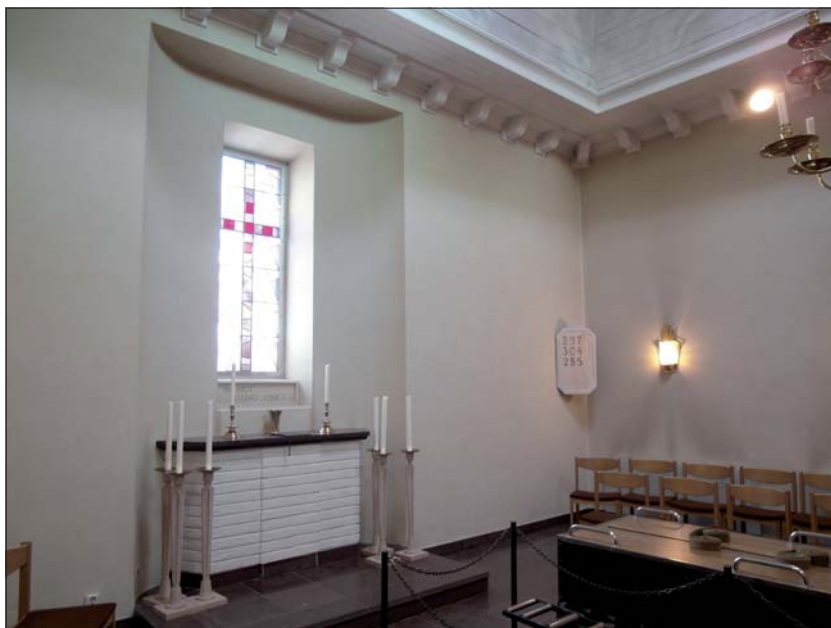
*Ceremonisalens nordöstra hörn före renovering.*

Det var föreskrivet att salens väggar skulle målas om med silikatfärg. En representant för KEIM undersökte befintligt färgskikt och bedömde att det inte var en silikatfärg. Han ville inte rekommendera att väggarna målades med silikatfärg, så istället valdes linoljefärg och emulsionsfärg. Ceremonisalens himmelsmålade tak och dekorativa tvärbalkar tvättades enbart. Lanterninens väggar målades i befintlig vit ton med linoljefärg.

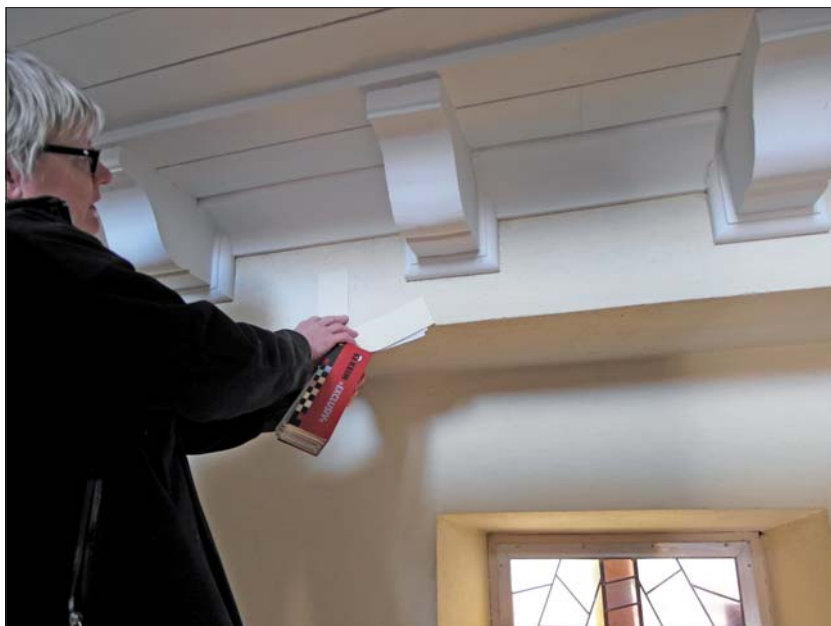
*Bestämning av väggkulör.*

I bygghandlingarna var det angivet målning av ceremonirummets väggar med KEIM-färg. Vid närmare undersökning av befintlig färg och kontakt med återförsäljare av KEIM-färg konstaterades att det inte var lämpligt att använda denna färgtyp för ommålning. I stället grundmålades med linoljefärg och två gånger emulsionsfärg. (Se materialbeskrivning.) Valet av färgtyp var inte helt enkelt.

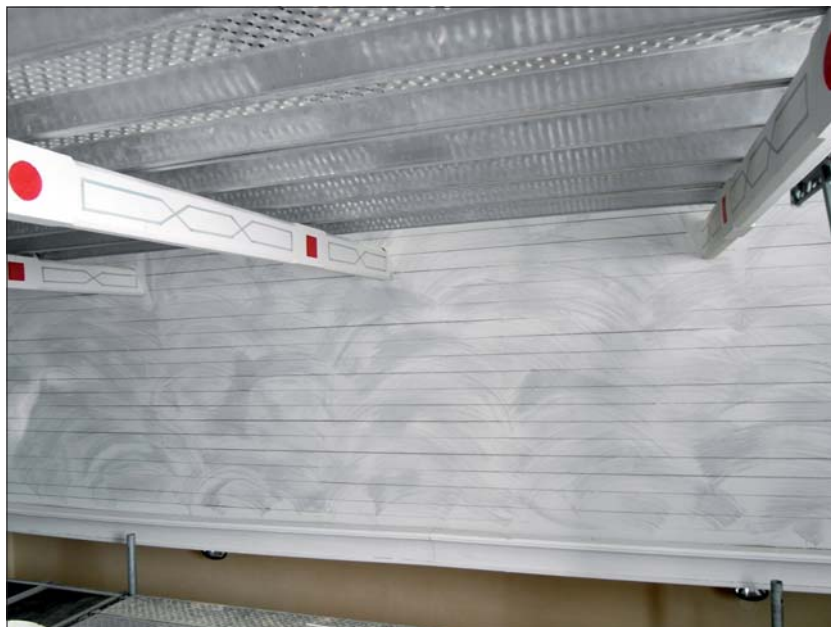
*Tak och tvärbalkar har rengjorts*

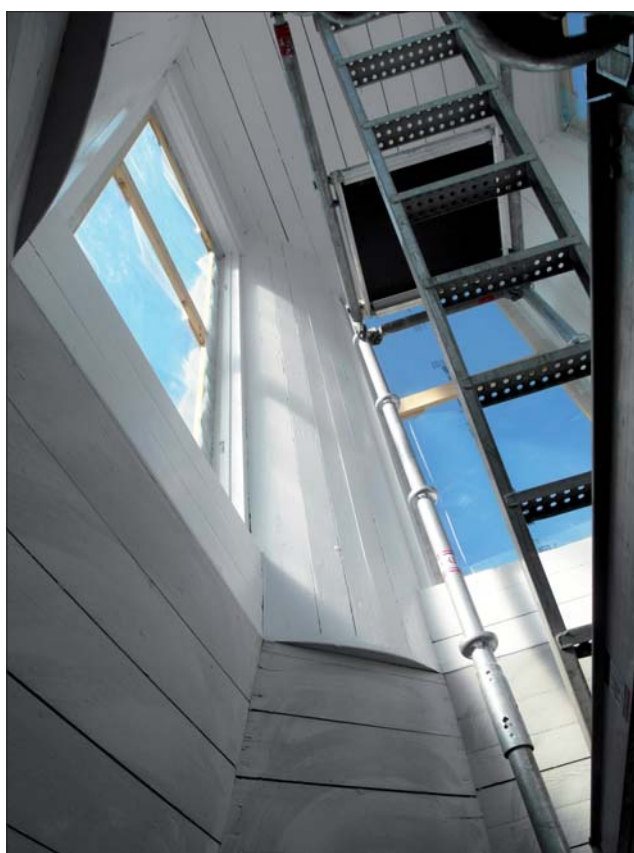
*Lanterninens väggar målades med linoljefärg i befintlig vit kulör.*

Blyinfattningen på det runda fönstret i takfallet har setts över och behövde bara åtgärdas på ett fåtal ställen. Även delar av träbågen byttes ut. Fönstren i lanterninen togs till verkstad för trälagning och målning. Invändigt målades fönstersnickerierna med vit linoljefärg och utvändigt med Roslagsmahogny. Belysningskällan i lanterninens armatur byttes ut mot ledlampa. Lanterninens väggar invändigt, liksom det runda fönstrets nisch, målades med linoljefärg.

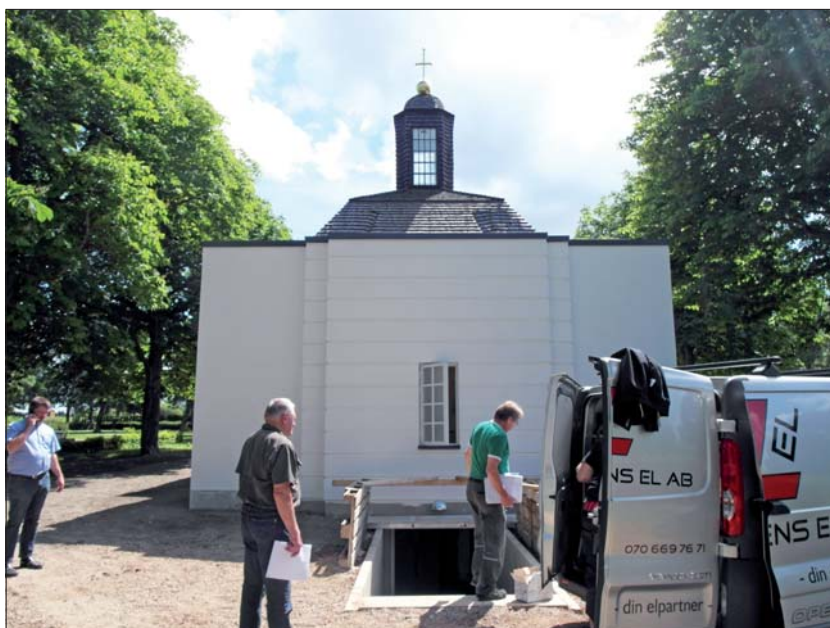
Ritningarna på tillbyggnaden visade ett sadeltak, som ansluter till gravkapellet något under kapellets takfot. Tillbyggnadens norra fasad har ritats med ett rusticerat parti med ett fönster och rak väggavslutning. Detta kan ses som att gravkapellets norra vägg har flyttats ut till tillbyggnaden. Väggan följer ritningen, men i verkligheten upplevs väggan som mycket högre.

*Tillbyggnaden från norr. Den nya norra väggan är mer dominant i verkligheten än vad den verkar på ritningen.*
