Rapport 2008:109

Arkeologisk förundersökning

# Omrörda kulturlager i kv Arbetaren 8 i Vadstena

RAÄ 21  
kv Arbetaren 8, Motalagatan 10  
Vadstena stad och kommun  
Östergötlands län

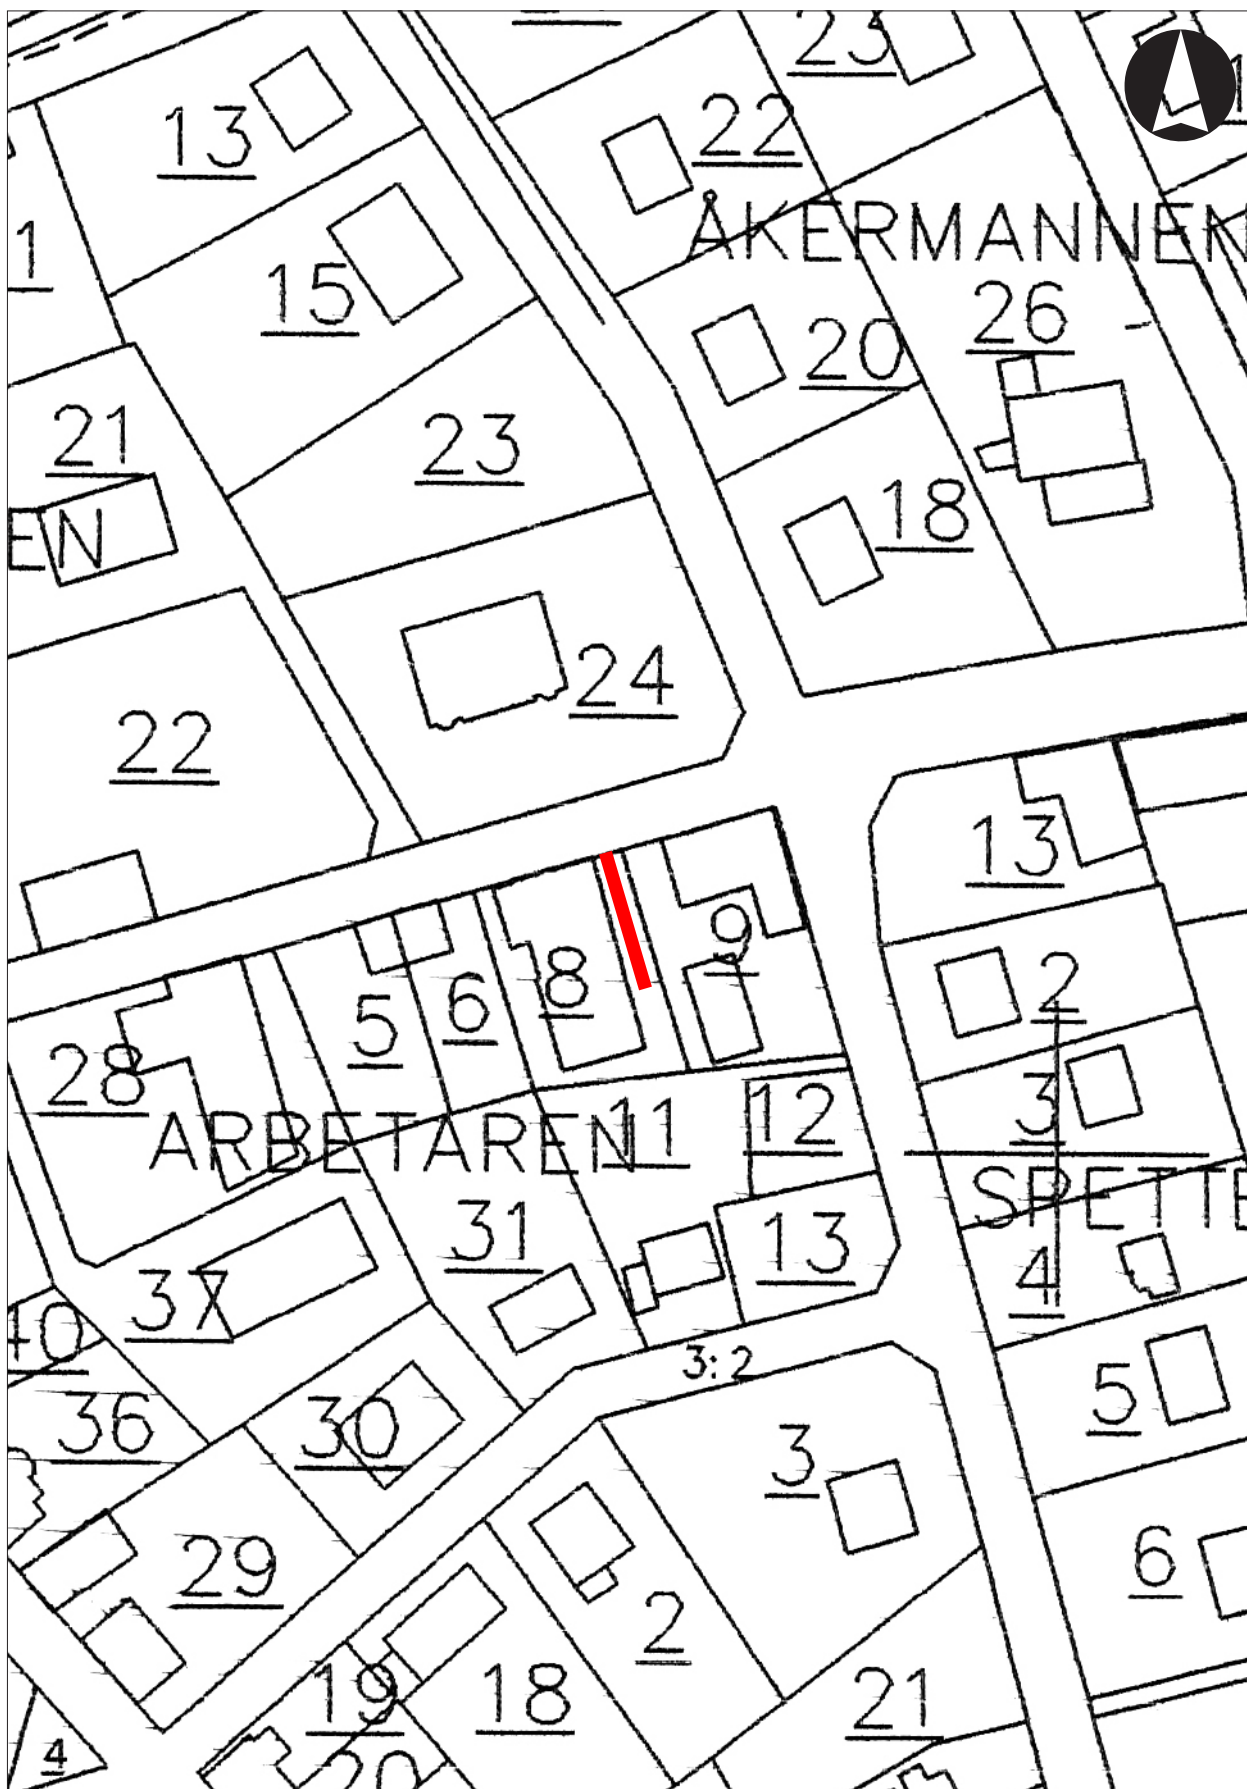
Figur 3. Utsnitt ur Stadskartan visande schaktsträckan i kv Arbetaren 8. Skala 1:1 000.

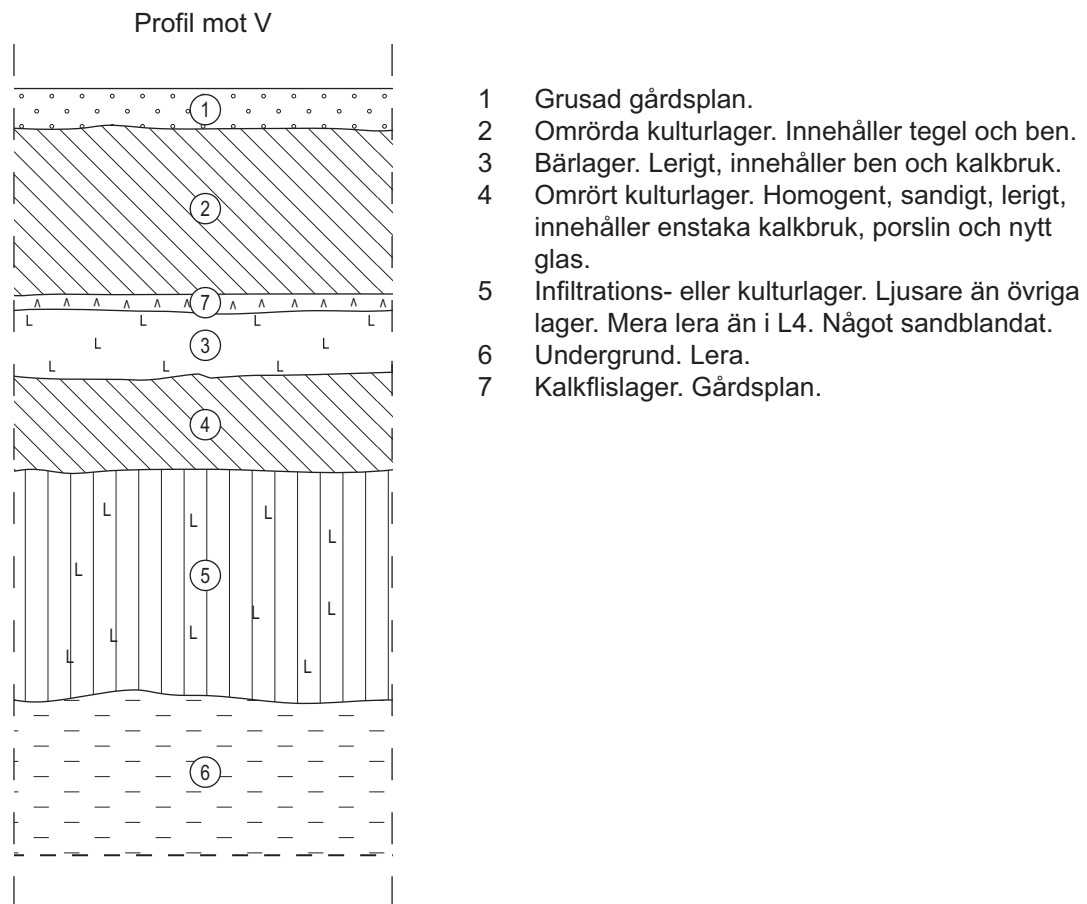
Figur 4. Sektionsritning. Skala 1:20.

I samband med schaktningar för en akut vattenläcka utförde Östergötlands länsmuseum en arkeologisk förundersökning vid ovan rubricerad fastighet. Schaktet var ca 10 m långt och 2 m brett samt 2 m djupt. Vid förundersökningen påträffades kraftiga kulturlager som dock vid en noggrann undersökning visade sig vara omrörda kulturlager. De rördes troligen om i samband med att den äldre vattenledningen grävdes ned. De innehöll bland annat fajans, porslin, sentida glas och djurben. På ett djup av 0,55 m framkom ett 0,05 m tjockt kalkflislager, detta tolkas som en gårdsplan. Under detta lager fanns ett bärlager.

Vid det arkeologiska arbetet framkom inga intakta kulturlager utan endast omrörda lager påträffades. De innehöll fajans, tegel och ben. På en nivå av 0,55 m under markytan fanns ett kalkflislager som tolkades som en gårdsplan. Arbetet med vattenläckan kunde fortgå utan vidare arkeologiska åtgärder.
