Rapport 2010:99

Arkeologisk förundersökning i form av schaktningsövervakning

Provgropar vid Hospitalsmuseet i Vadstena Kvarteret Birgitta 7

RAÄ 21
Kv Birgitta 7
Vadstena stad och kommun
Östergötlands län

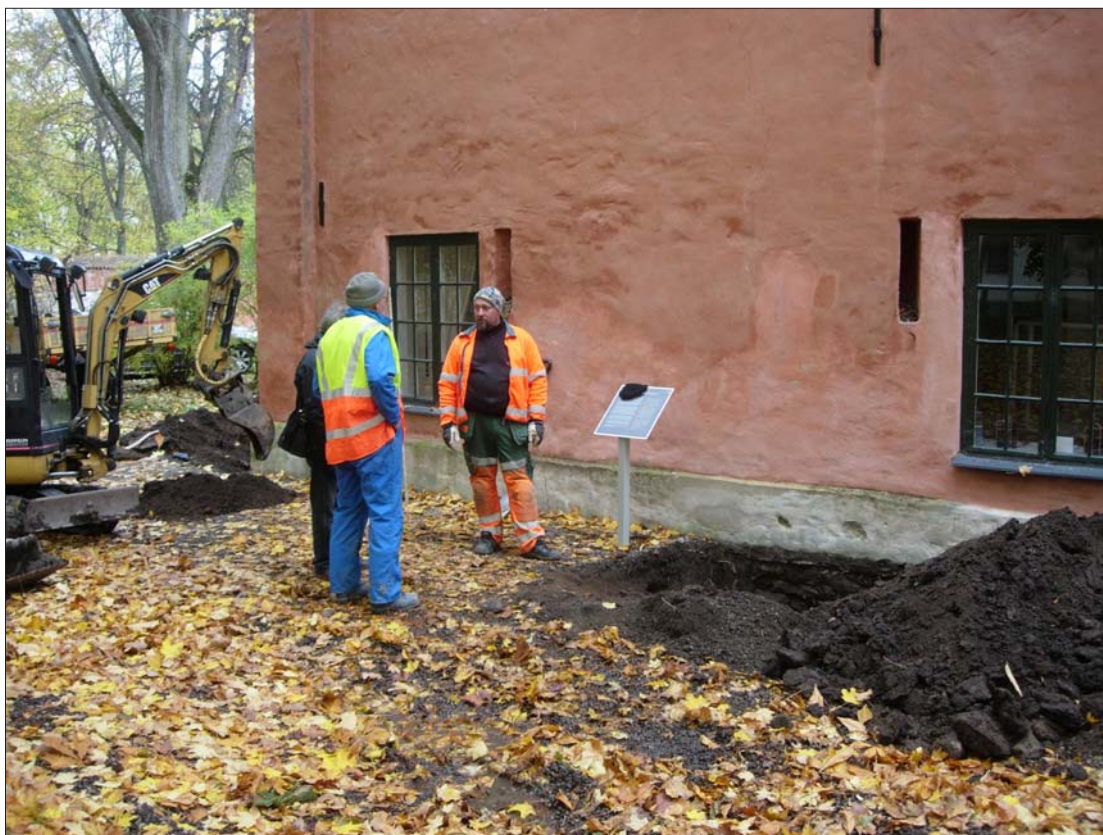
Figur 3. De två provgroparna längs Hospitalmuseets SSÖ fasad. Foto Mats Magnusson, ÖLM.

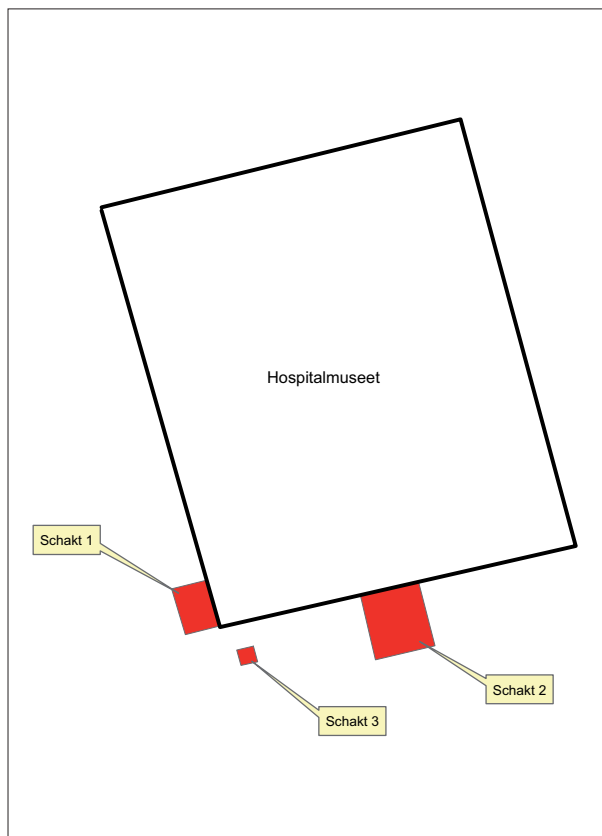
Figur 5. Schaktplan över de tre provgroparna.

Den arkeologiska förundersökningen genomfördes som en schaktningsövervakning i samband med att provgroparna grävdes. Totalt grävdes tre provgropar om totalt ca 3,6m²/3,0m³. Den tredje provgropen tillkom då man önskade göra ett borrhov intill byggnadens SSV hörn. Provgroparna som varierade i storlek och djup grävdes skiktvis med maskin och påträffad stenbeläggning handgrävdes. Den arkeologiska förundersökningen dokumenterades i form av digitalfotografering och beskrivning. Dokumentationsmaterialet förvaras på Östergötlands länsmuseum.

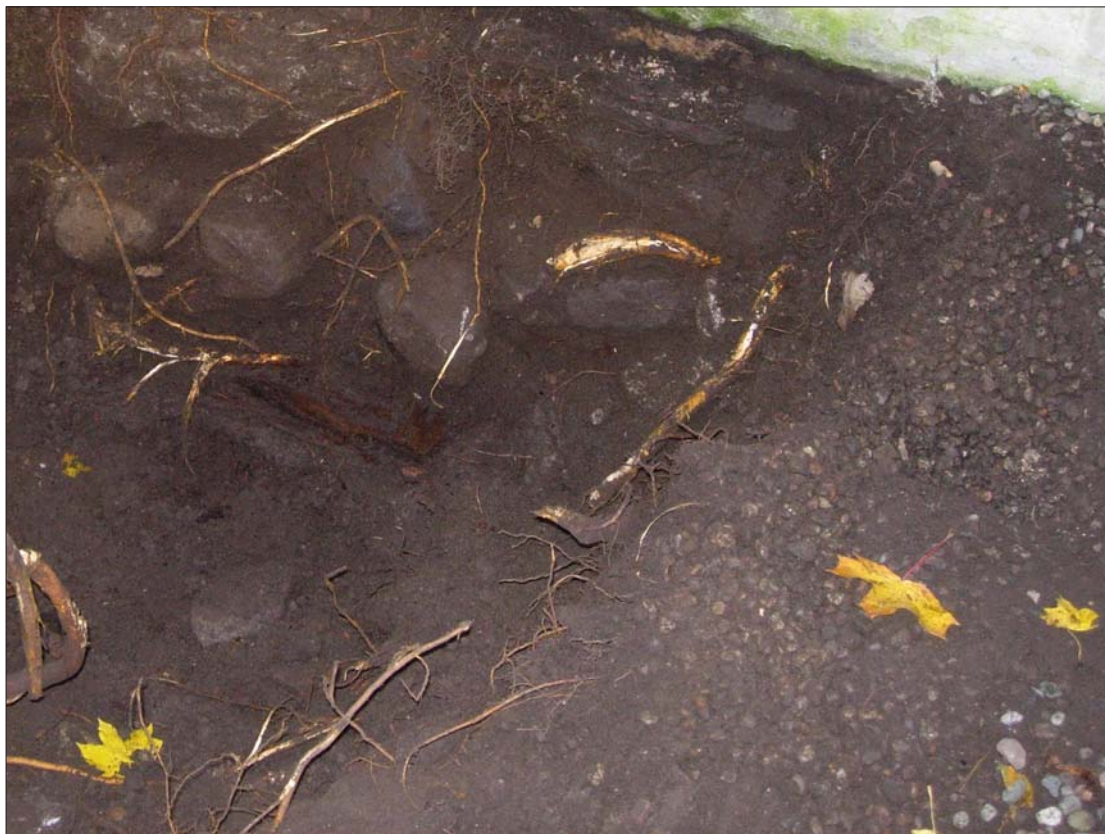
Provgrop 1 grävdes intill Hospitalmuseets SSV hörn och var ca 1,2 x 0,8 m stort och 0,8 m djupt. Byggnadens grundstenar kunde följas ner till ca 0,65 m djup där en rustbädd i timmer vidtog och under denna framkom den naturliga undergrunden i form av beige-grå lera. Från grunden och ca 0,6 m ut fanns en

grusfylld nedgrävning, troligtvis en dränering, ned till ett djup av ca 0,5 m. Området utanför nedgrävningen bestod, under ca 0,2 m gårdsgrus och torv, av ett homogent kulturlager innehållandes enstaka större sten i storleken 0,2-0,3 m i diam.

Figur 6. Provgrop 1 vid Hospitalmuseets SSV hörn. Foto Mats Magnusson, ÖLM.

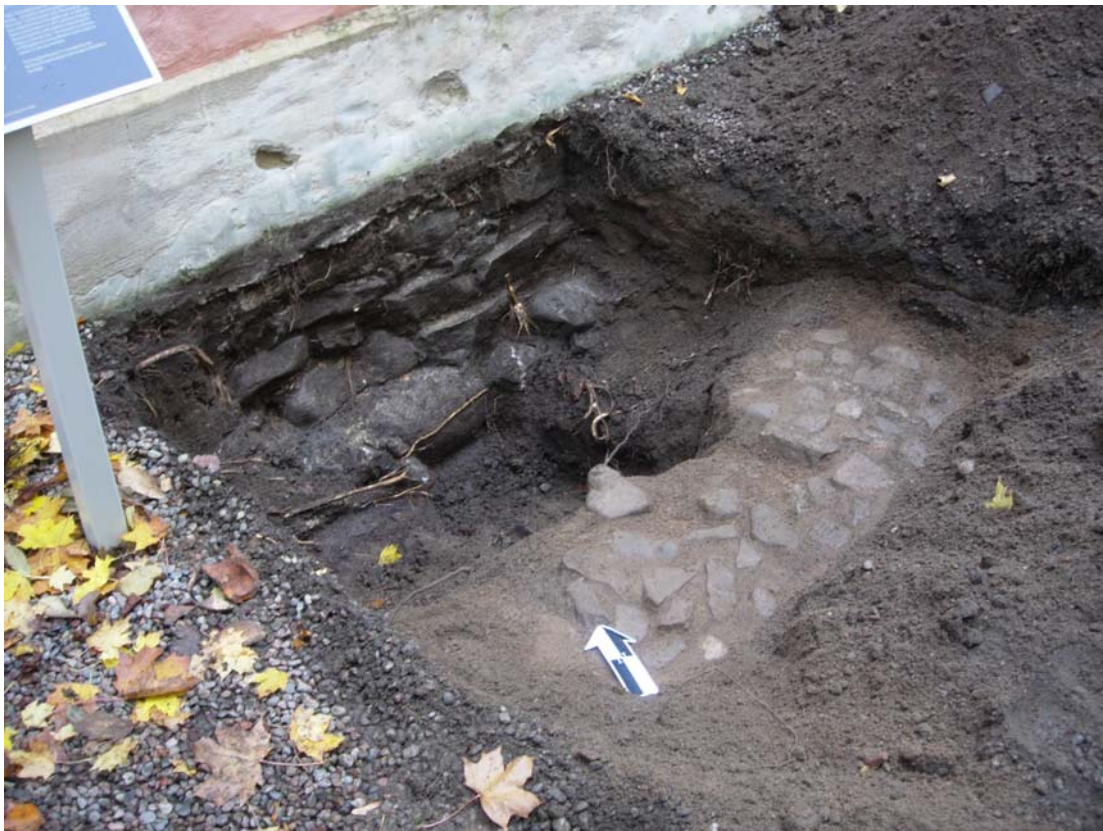
Provgrop 2 öppnades mitt för byggnadens SSÖ fasad och var ca 1,6 x 1,6 m stort och 1,0 m djupt. På ca 0,25 m djup påträffades en vällagd stenbeläggning (sannolikt en stenlagd gårdsplan) i schaktets SSÖ del, vilken lämnades orörd. Stenbeläggnings siktades ca 0,5 m ut från byggnaden vilket kan vara resultatet av att byggnadens entré tidigare var belägen här eller så har den grävts bort vid något senare tillfälle. Området mellan byggnaden och stenbeläggnings bestod av omrörda kulturlager under gårdsgrus.

Hospitalmuseets grundmur var här bättre konstruerad än i Provgrop 1, med jämnare stenstorlek och bättre passning. Vid 1,0 m djup framkom den beige-grå leran som är undergrund men ingen rustbäddskonstruktion kunde noteras. Möjligen är det så att rustbädden ligger mer centrerad under grundmuren och att den därför inte kan konstateras då schaktnings-

Figur 7. Provgrop 2 med stenbeläggning. Foto Mats Magnusson, ÖLM.

en endast följde muren lodrätt ner. Mellan grundmurens understa stenar och undergrundens lera kunde ett ca 0,15 m tjockt, grått kulturlager skönjas.
