# TJÄRSTAD KYRKA

## ELARBETEN

TJÄRSTAD KYRKA  
TJÄRSTAD SOCKEN  
KINDA KOMMUN  
ÖSTERGÖTLANDS LÄN

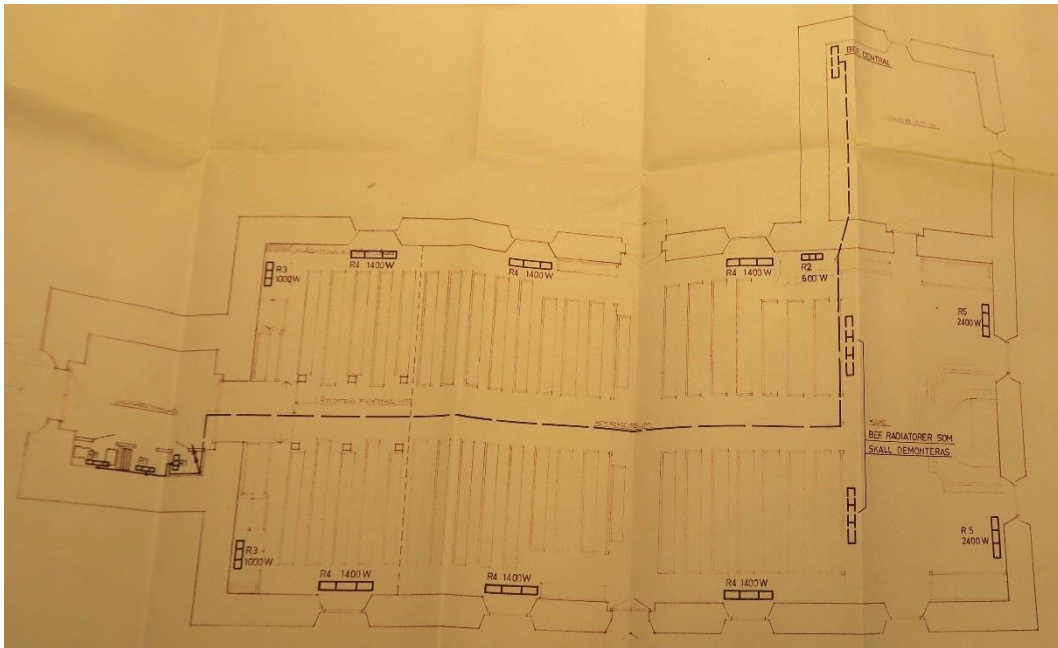
En av de ritningar som hör till elarbetet på 1970-talet, K-Konsult. Östergötlands museum, Enskilt arkiv nr 549.

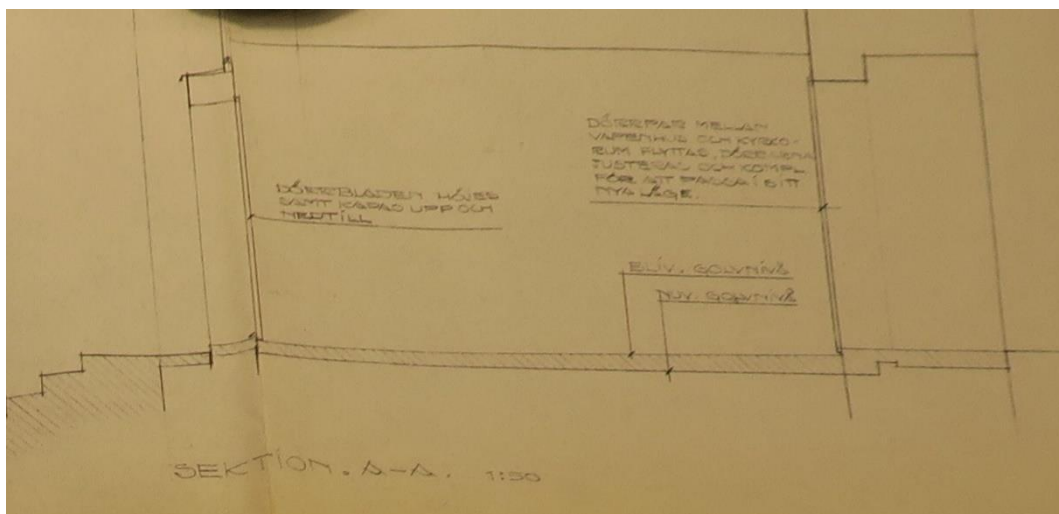
Eventuellt höjdes golvnivån i vapenhuset i samband med renoveringen på 1970-talet. Ritning Ture Jangvik, 1972. Östergötlands museum, Enskilt arkiv nr 549.

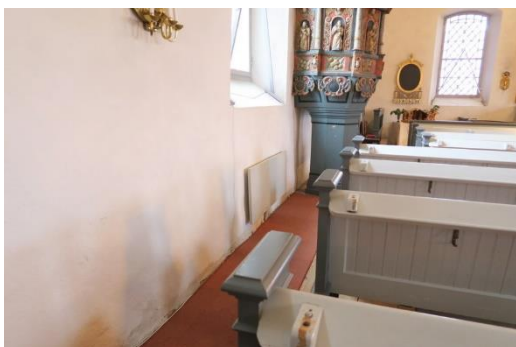
*Kyrkorummet med de äldre radiatorerna.*

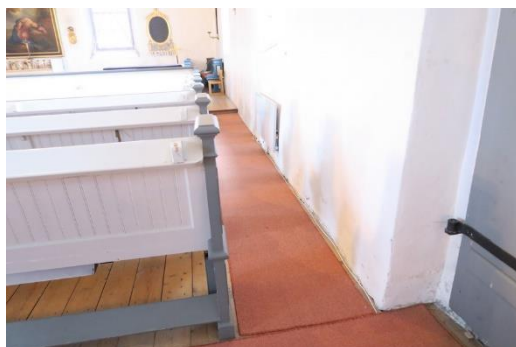
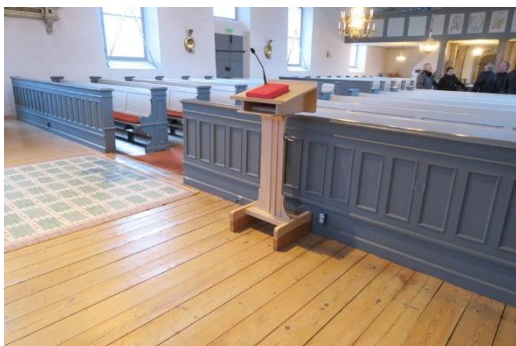
*Före arbetet påbörjades: Främre bänkskärmar samt äldre spotlights.*

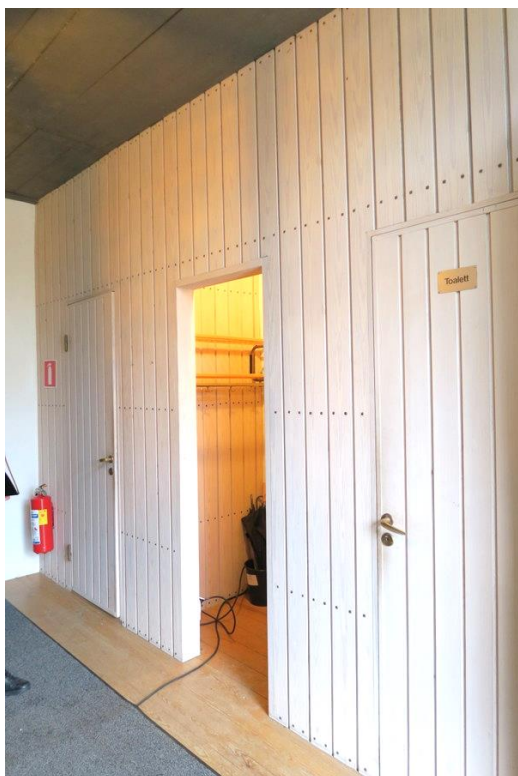
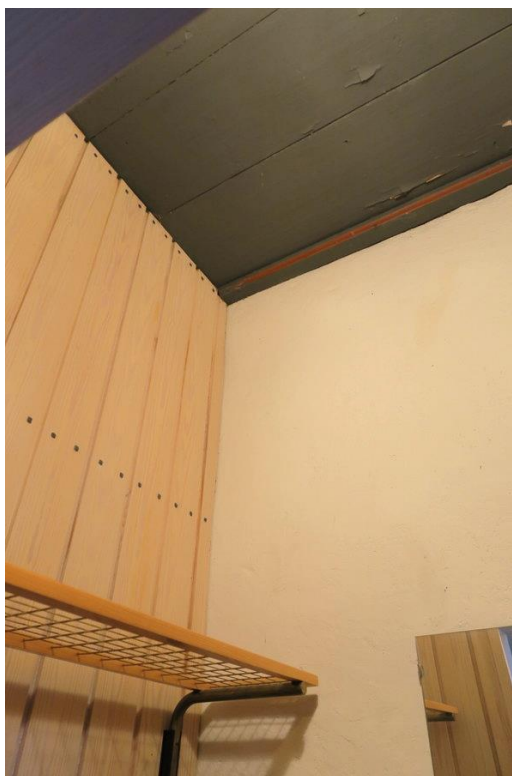
*T v: Vy från vapenhuset mot kapprummet. T h: Kapprummets sydöstra hörn där nya elkablar senare drogs vidare upp i tornet från den nya elcentralen.*

All befintlig el i kyrkan har bytts och elcentralen har flyttats från sakristian till vapenhuset. I vapenhusets södra del finns sedan 1970-talet en inbyggnad med bl a ett öppet kapprum. Enligt uppgift används inte kapprummet speciellt ofta och man beslutade att göra om det till en elcentral. I samband med detta tillverkades en dörr till den nya elcentralen i samma utseende som befintliga dörrar till förråd och toalett.

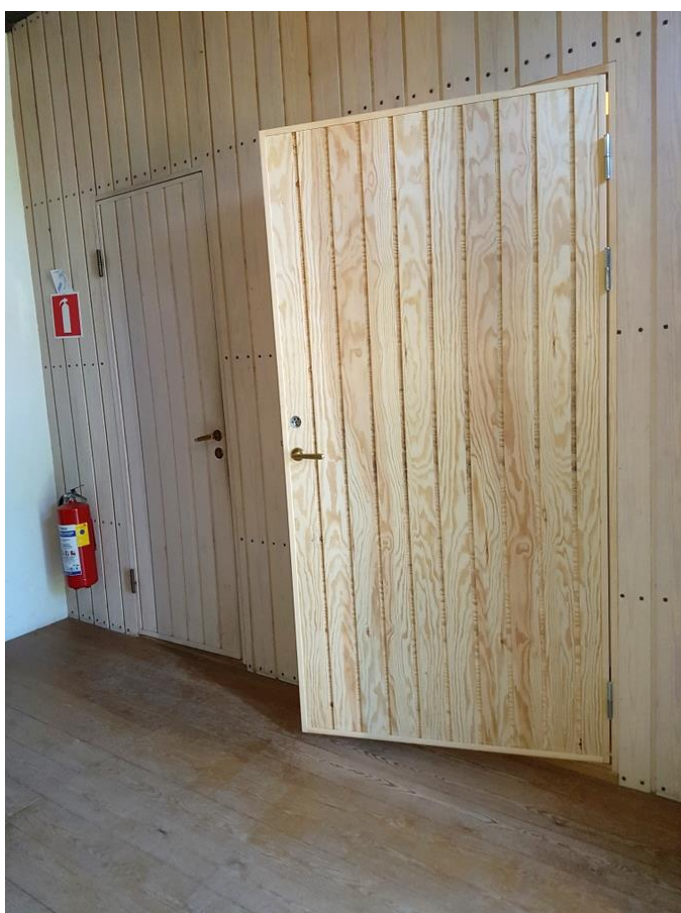
*Den nya dörren till elcentralen har ännu inte målats.*

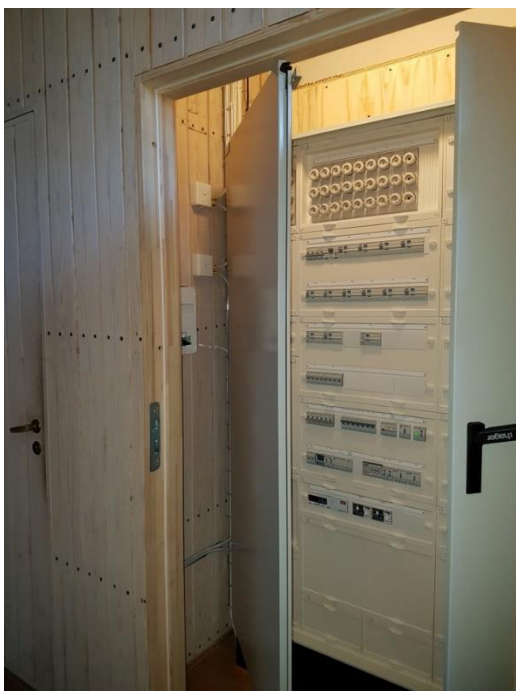
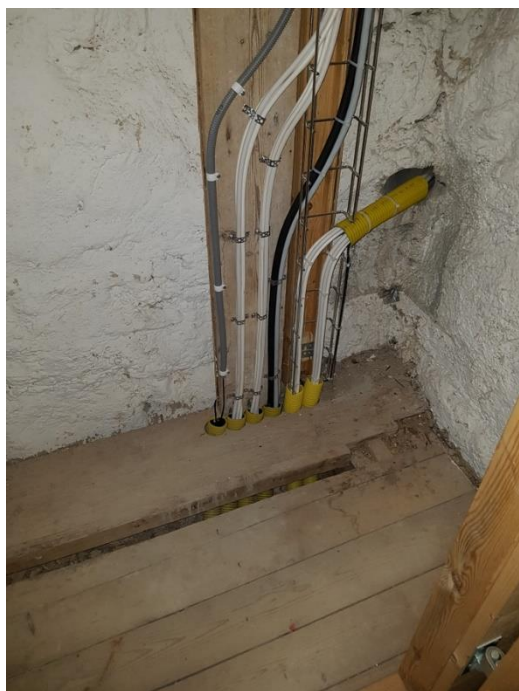
*T v: Nya elcentralen är installerad i f d kapprummet. T h: kablar drogs i tornet på den äldre "kabelbrädan" och på en ny kabelstege.*

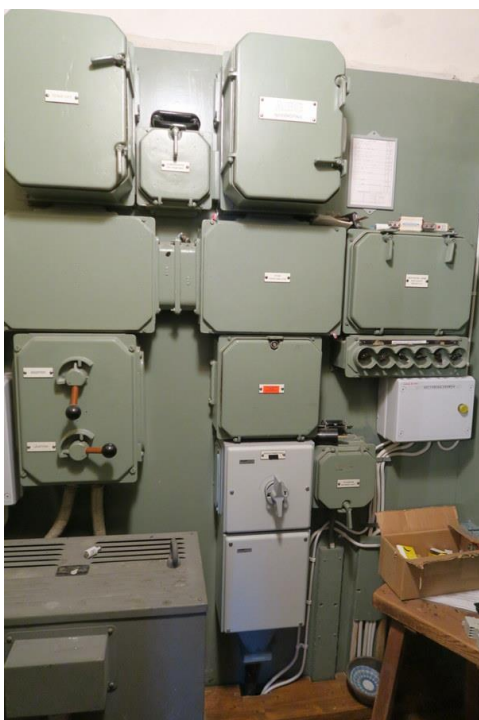
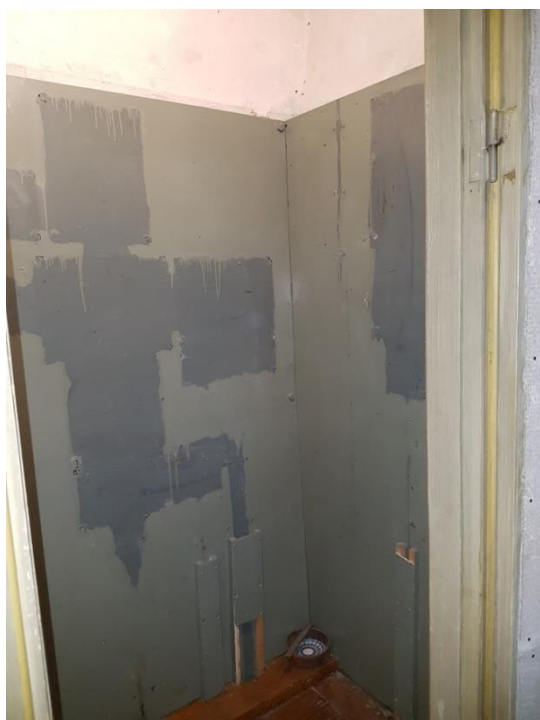
*Den äldre elcentralen i sakristian har plockats ner.*

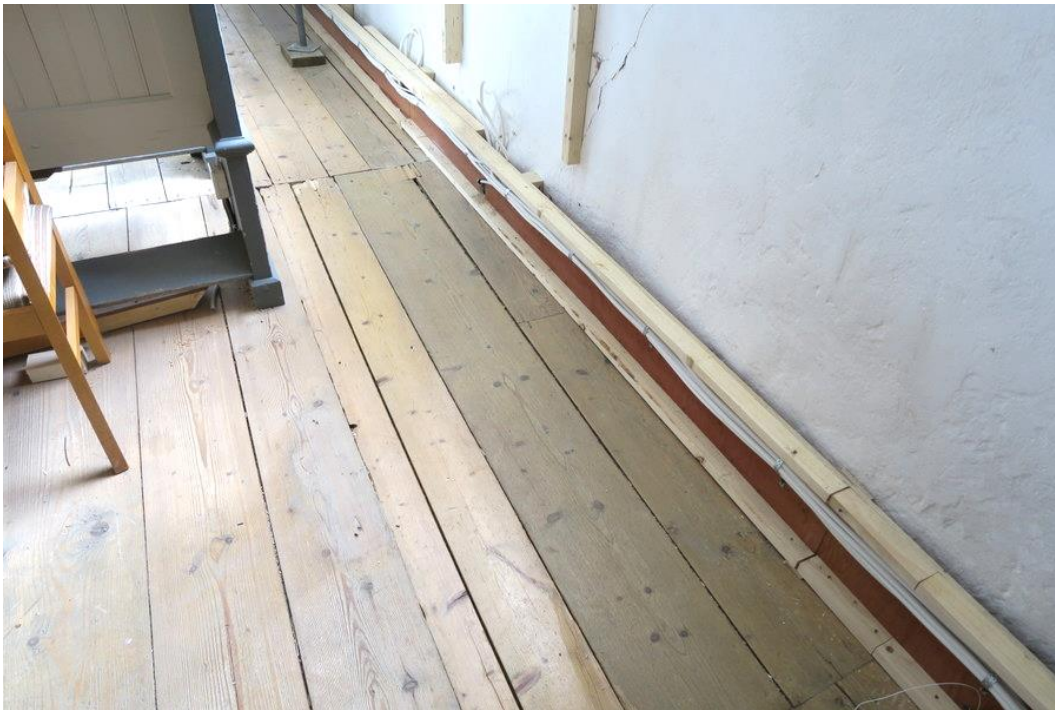
*Kablar har lagts i stommen till det som ska bli golvsockel.*

I kyrkorummet har elen huvudsakligen dragits i en nytillverkad sockel. Det var ett starkt önskemål från församlingen att få förlägga kablarna i en sockel i stället för i golvet. Man har dessutom goda erfarenheter av de golvsocklar som finns i församlingens kyrkor i Hägerstad och Oppeby. Utformningen som visas på ritningen i Bilaga 1 ändrades något.

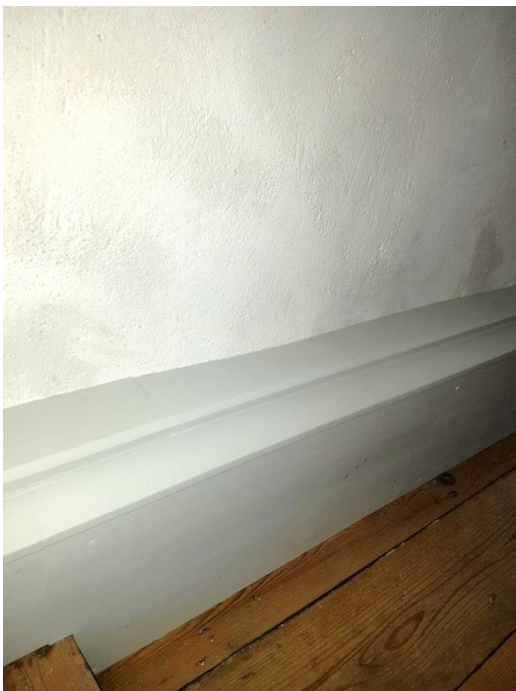
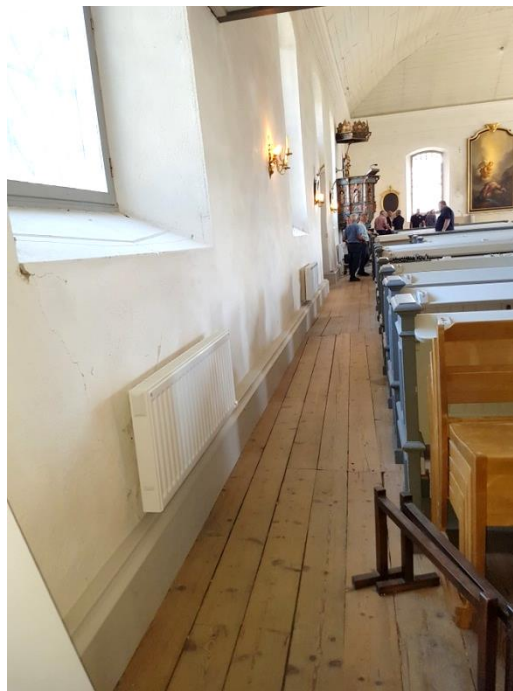
*Golvsockeln har grundmålat i samma kulör som bänkinredningen.*

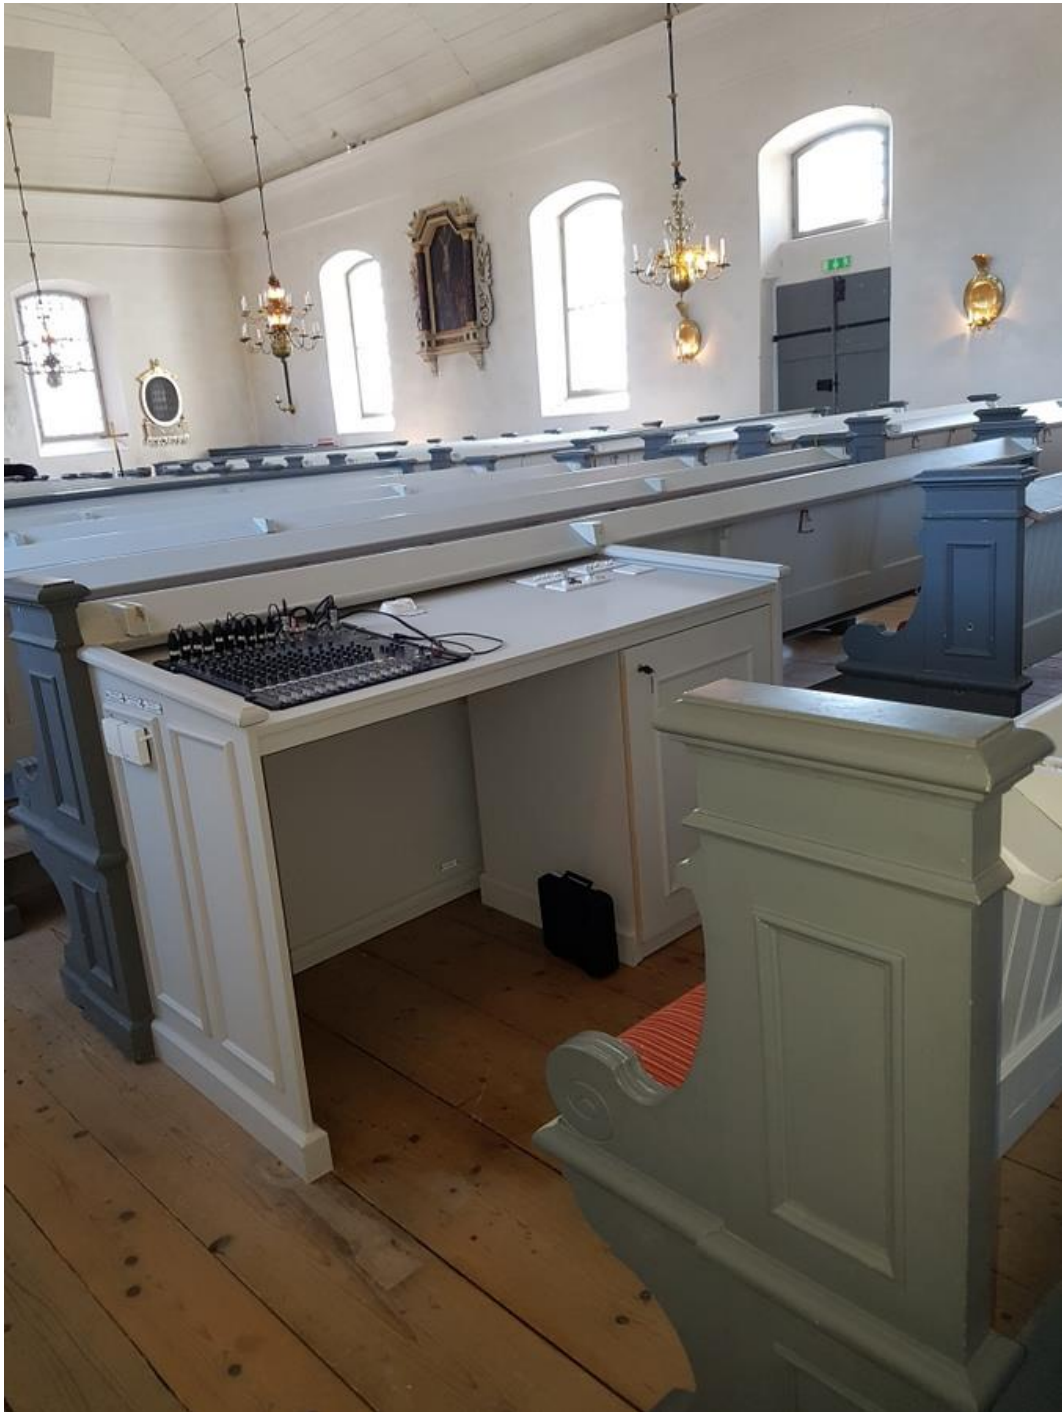
*Mixerbordet har placerats i en specialritad möbel. Placeringen innebar att en av kyrkbänkarna fick kortas av.*

Mixerbordet stod placerat i en liten bänk nere vid västra väggen, söder om ingången. För att få en bättre överblick över kyrkan önskade kyrkvaktmästarna att mixerbordet kunde flyttas fram, framför orgelläktaren och byggas in i en anpassad möbel. Den nya placeringen blev i en av bänkarna i nordvästra bänkkvarteret. Bänken kortades av och dess norra del ersattes med en specialritad möbel där man tog upp bänkdetaljer i överliggare och speglar. Se Bilaga 2.

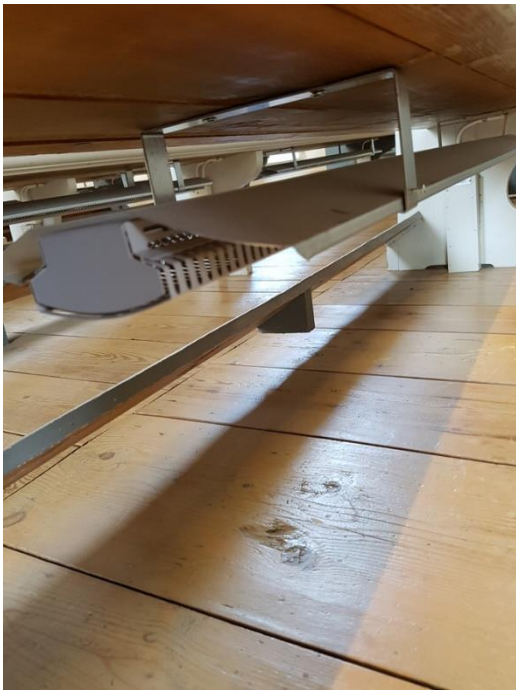
*Ny bänkvärmare.*

Nya väggradiatorer av märket Yali är oljefyllda och bänkvärmarna kommer från Frico. Spotlights styrs digitalt (DALI) med armaturer från Fergin, Motala.

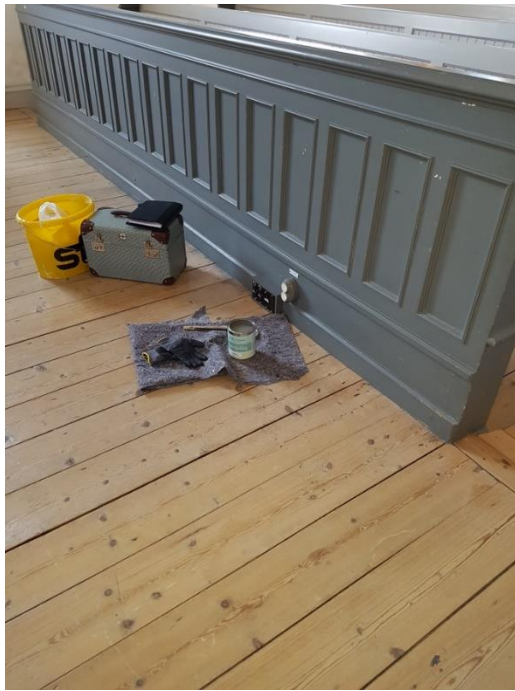
*Nya eluttag har målats in.*

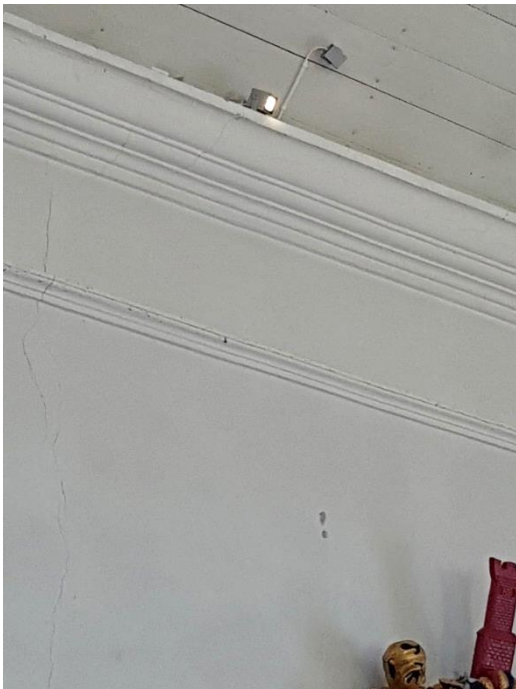
*Ny spotlight.*

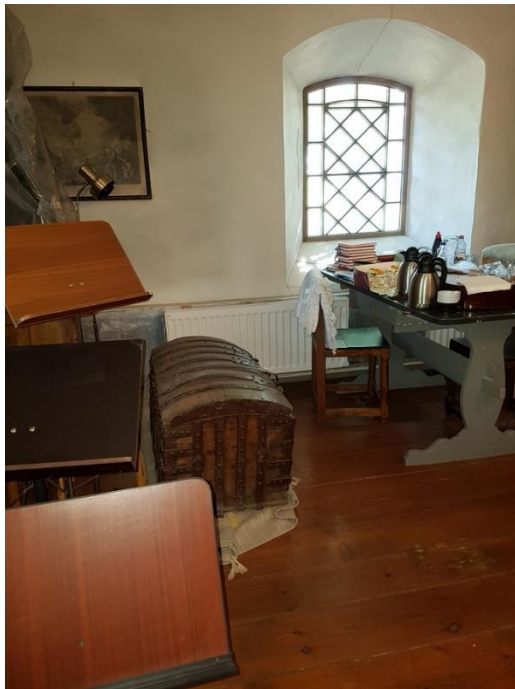
*Ny väggradiator i sakristian.*

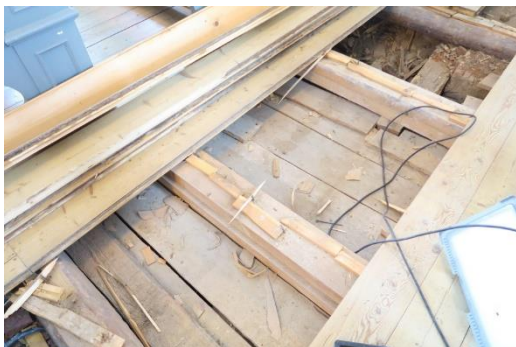
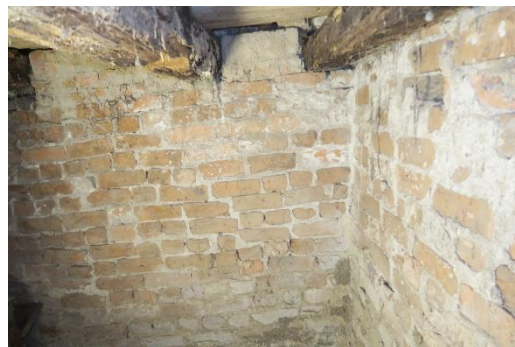
*T v: Det var när man öppnade upp golvet i mittgången som man påträffade nergången till gravkoret. T h: Gravkoret är uppmurat av tegel.*

I samband med att man lyfte några brädor i mittgångens golv påträffades ett gravkore under kyrkan. Gravkoret dokumenterades och en liten skrift om gravkoret ställdes samman för att ha som ett informationsmaterial till kyrkobesökarna, se Bilaga 3. I samband med undersökningen av gravkoret tittade undertecknad i de digitaliserade kyrkböckerna för Tjärstad socken. I volym C 3 finns en redogörelse för ombyggnaden av kyrkan 1776 – 1778. Uppgifterna tyder på att den medeltida rundkyrkan ligger under nuvarande kyrkan, men det är inte klarlagt om gravkoret ligger i själva rundkyrkan, eller i dess västra tillbyggnad.

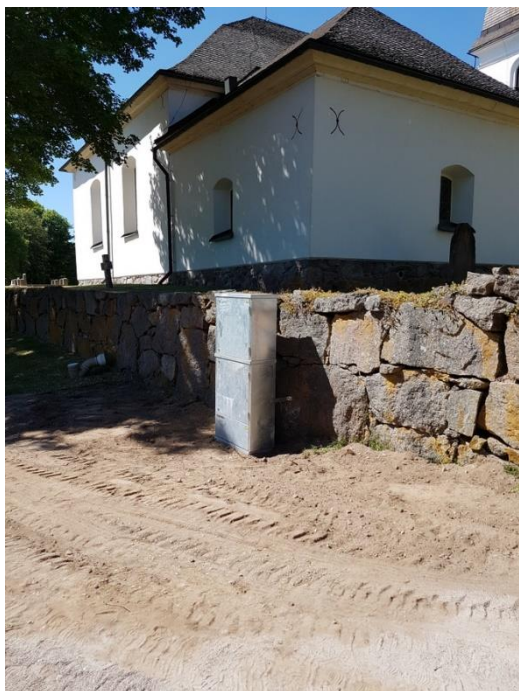
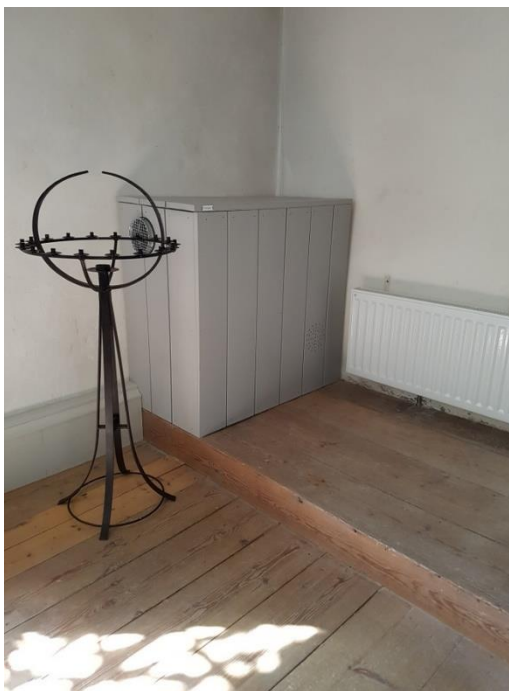
*T v: Ett elskåp placerades utanför östra kyrkogårdsmuren. T h: En sorptions-  
avfuktare installerades i kyrkan 2016. Den står vid södra väggen, under orgel-  
läktaren, och den enkla inbyggnaden är målad som en del av inredningen. På  
bilden syns även den nya golvsockeln.*

Grävningsarbeten för kabelschakt på kyrkogården, bl a från ett nytt elskåp som placerades utanför östra kyrkogårdsmuren, följdes av arkeolog Rikard Hedvall, Arkeologerna, Statens Historiska Museer.

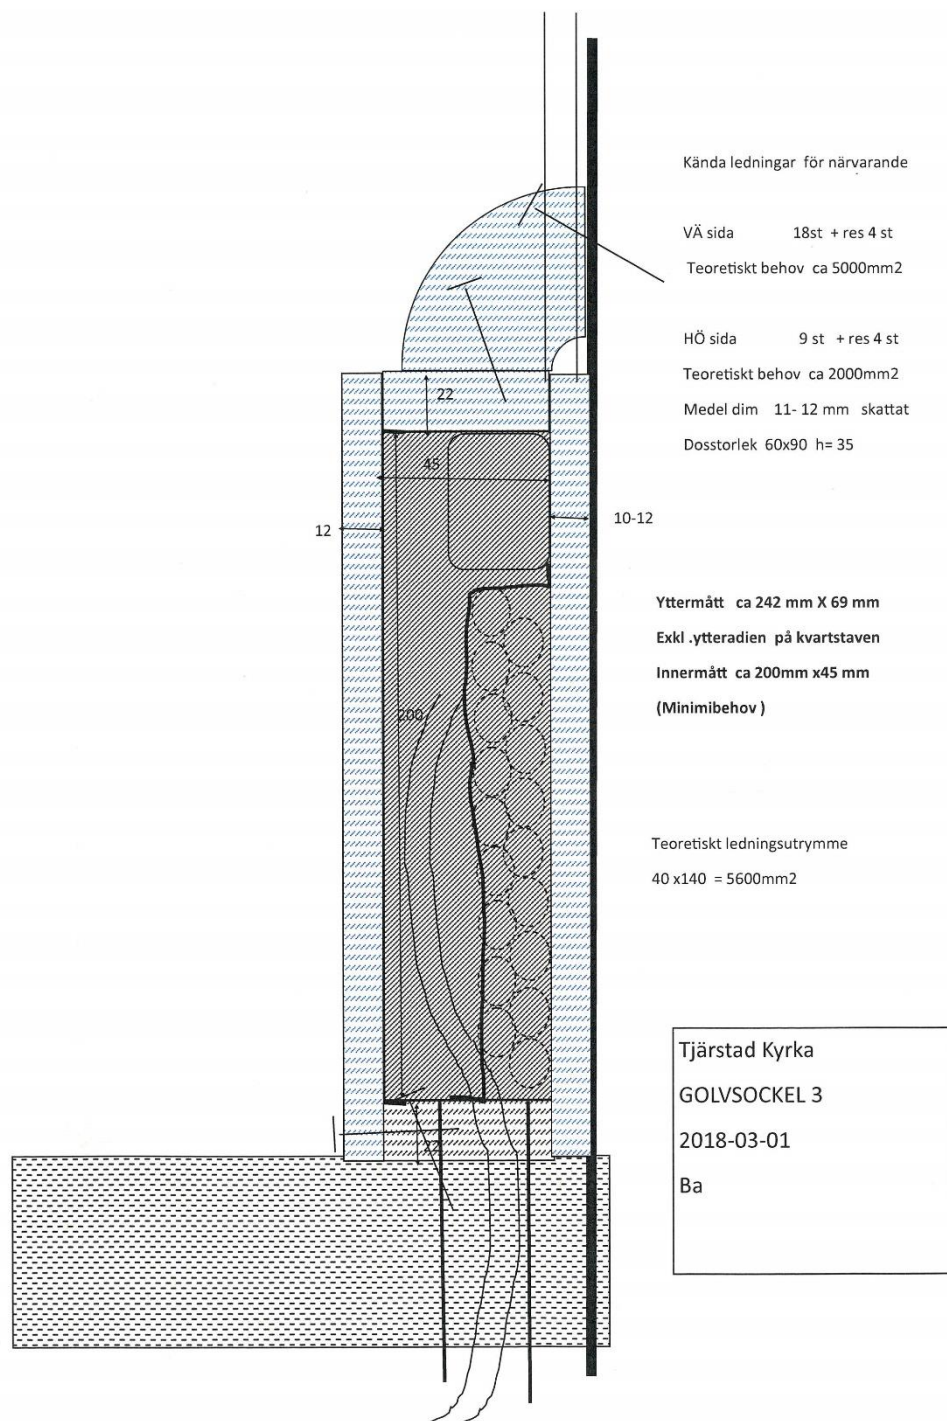
## Bilaga 1

Bilaga 1: *Ritning till golvsockel.*

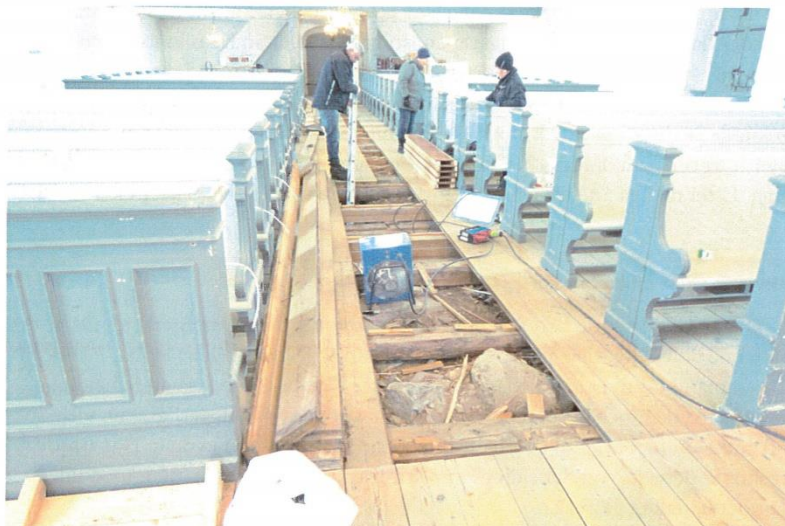
*Stegen markerar nergången till gravkoret.*

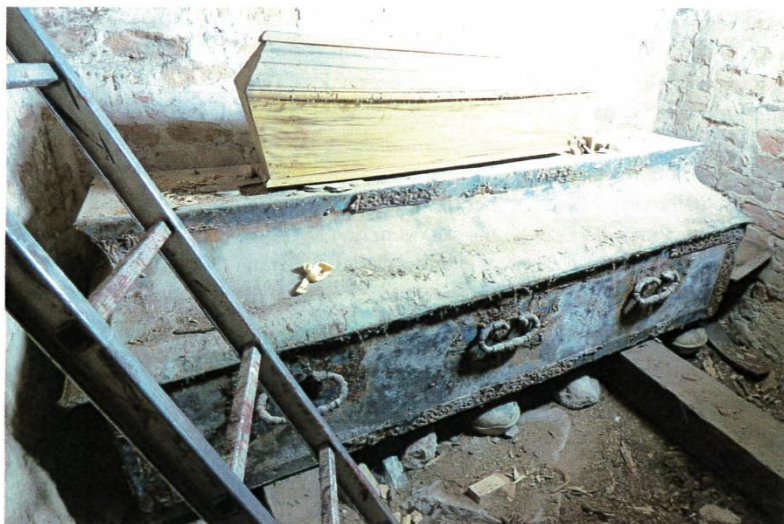
*I gravkoret står en stor kopparkista och en barnkista av trä. Bakom den stora kistan skymtar locket till ytterligare en barnkista.*

Gravkoret är 2,35 x 2,72 m stort och murat av tegelsten. Det finns en nedgång från väster men ingen murad trappa. En stor kopparkista med vackra beslag står på kulfötter vid norra väggen. Det finns spår av förgyllning på dekoren och kulfötterna. Man kan inte se den ena långsidan, men på de tre synliga sidorna finns tyvärr inget som avslöjar vem det är som är begravd här. Troligtvis är det överstelöjtnant Georg Fredrik Leijonburg, som var gift med Helena von Scheiding till Hallstad i Tjärstad. Han avled 1692 och hon avled året efter. I kyrkan hänger ett stort begravningsvapen som hör till Leijonburg och som sannolikt bars i hans begravningståg. På den stora kistan står en barnkista i trä, men det är inte klarlagt vem som vilar i den.
