ANTIKVARISK MEDVERKAN

# BURENSKÖLDS EPITAFIUM

## KONSERVERING

LINKÖPINGS DOMKYRKA  
LINKÖPING  
LINKÖPINGS KOMMUN  
ÖSTERGÖTLANDS LÄN

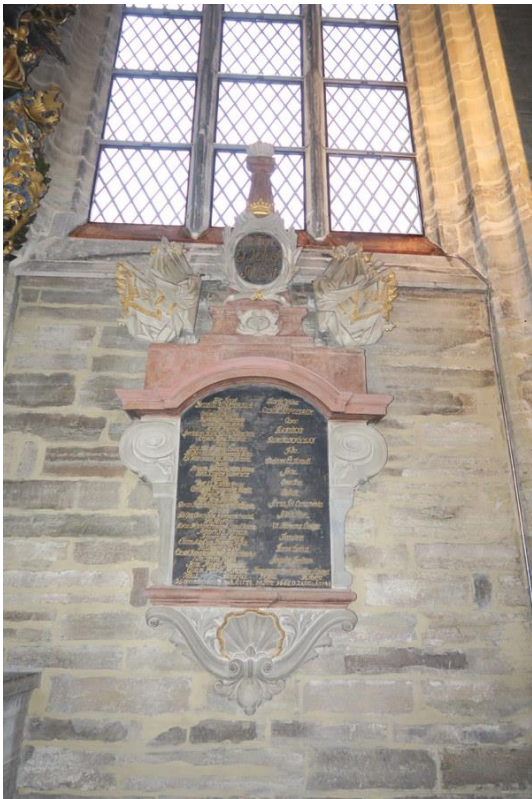
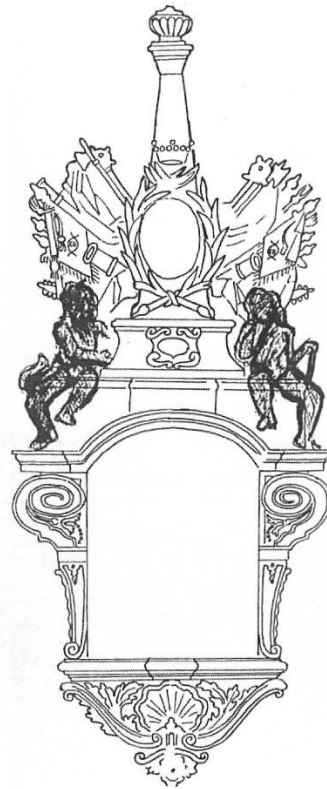
*T v: Epitafiet efter restaurering. T h: Rekonstruktion av epitafiets ursprungliga utseende. Sune Ljungstedt, publicerat i Fornvännen 90:3.*

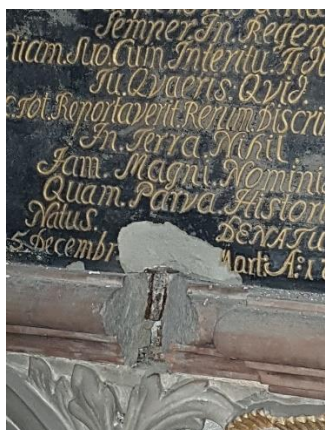
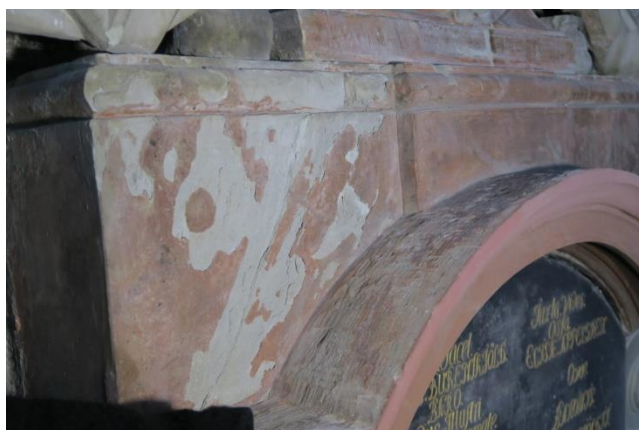
Bitar av epitafiet har lossnat och delar av stenen vittrar, troligen delvis p g a kondensvatten från fönstret, som sitter över epitafiet.

T v: Ett årtal har fallit bort, se även foto nedan. T h: Skada i färgskikt.

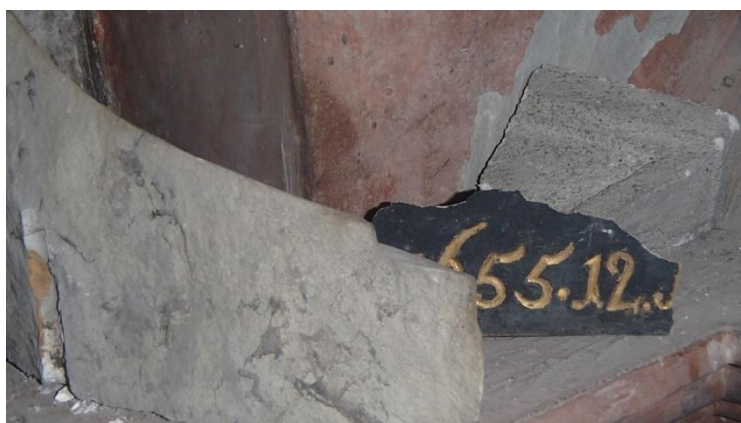
Foto Stefan Gullberg.

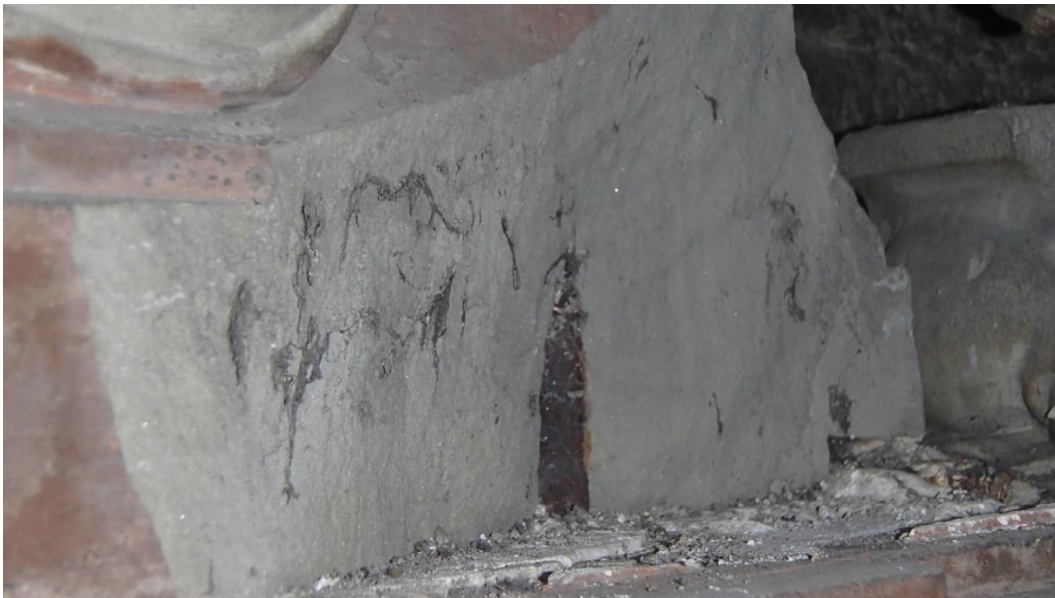
*Rostad järndubb. Foto Stefan Gullberg.*

Järndetaljer på epitafiets baksida har fått en försegling i bly och dessutom ett visst expansionsutrymme för att undvika framtida rörelseskador på sandstenen. Samtliga järn är rostskyddsbehandlade med Isotrol Primer. Nya dubbar är av rostfritt stål. Inga delar är fastsatta med bruk, utan enbart med dubb.

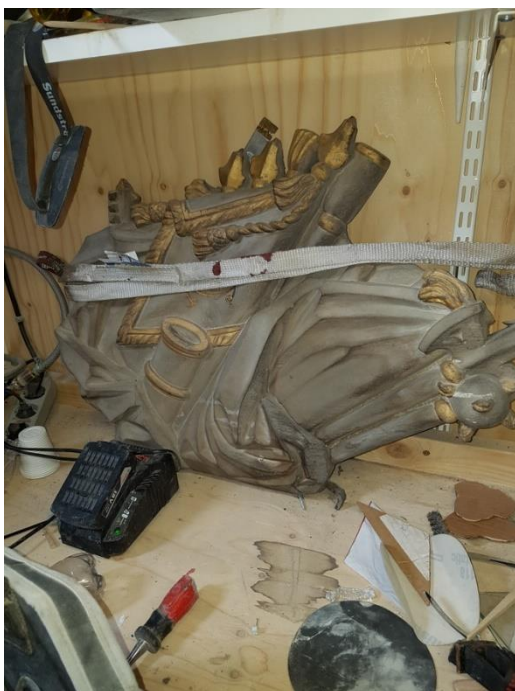
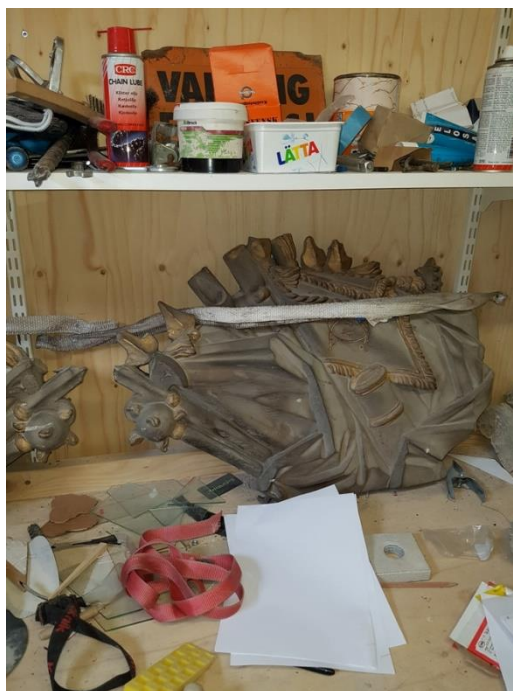
*Trofégrupperna plockades ner.*

Konserveringen delades upp i två etapper. Först demonterades löstagbara delar medan inskriptionstavla, sidovoluter och bottenornament hängde kvar på väggen. Järnfästningar sågs över och nya detaljer, t ex till skadade delar i ramverket högs till i gotländsk sandsten. Stenlagningsbruk är Lithomex stenlagningsbruk. När detta arbete var avslutat och alla detaljer återmonterade följde rengöring och retuschering av vissa skador. Vid en genomgång på plats innan etapp två beslutades att det inte fanns anledning att konsolidera det sandade partiet, utan det rensades lätt och lagades med sandstenslagningsbruk. Lagade partier retuscherades. Epitafiet rengjordes. För en närmare redovisning av konserveringsåtgärder inklusive produkt- och materialbeskrivning hänvisas till konservator Cecilia Strömers rapport, se Övrigt.

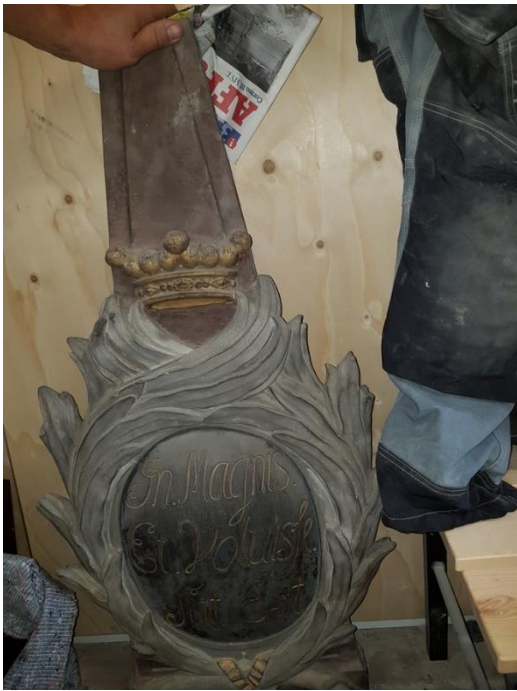
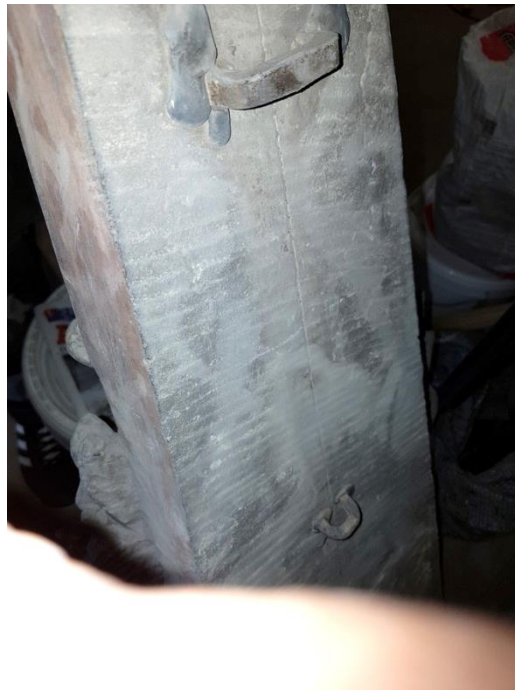
*Textoval med obeliskkrön, framsida respektive upphängningsanordning.*

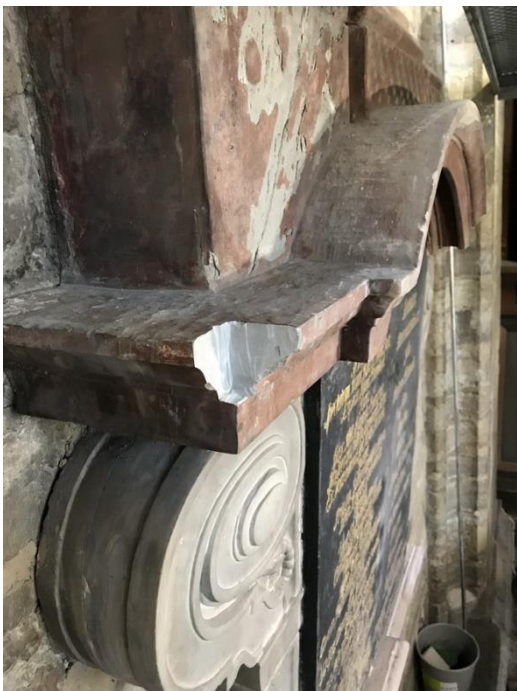
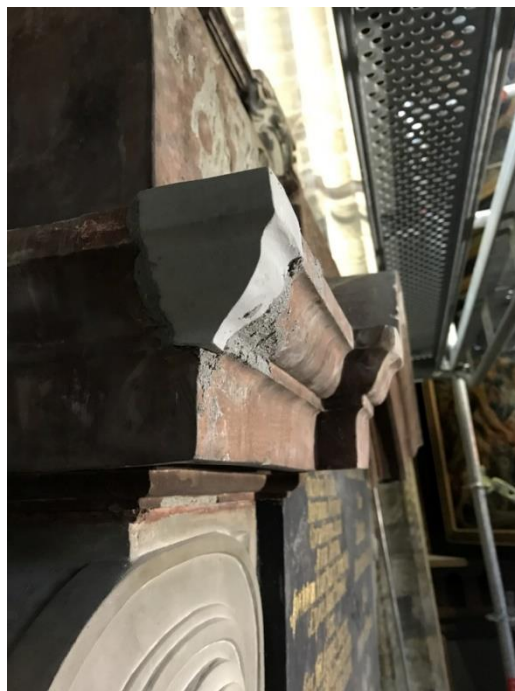
*Större bortfallna delar ersattes med nyhuggna delar. Foto Stefan Gullberg.*

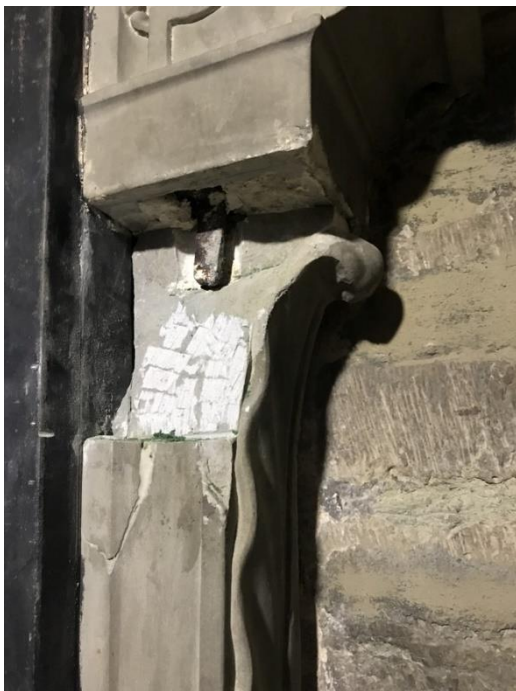
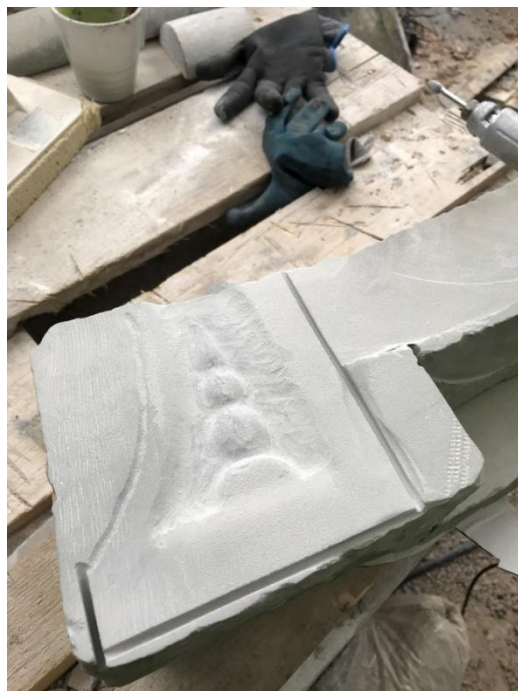
*Bortfallen detalj och nytillverkning av motsvarande detalj. Foto Stefan Gullberg.*

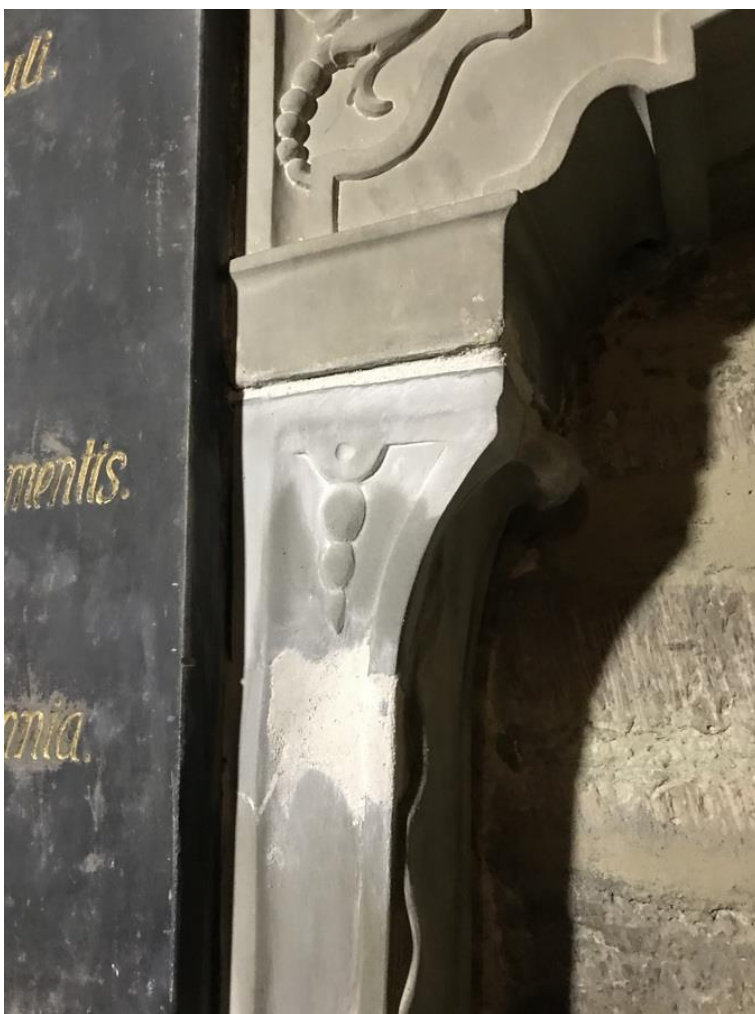
*Den nyhuggna delen sitter på plats. Foto Stefan Gullberg.*

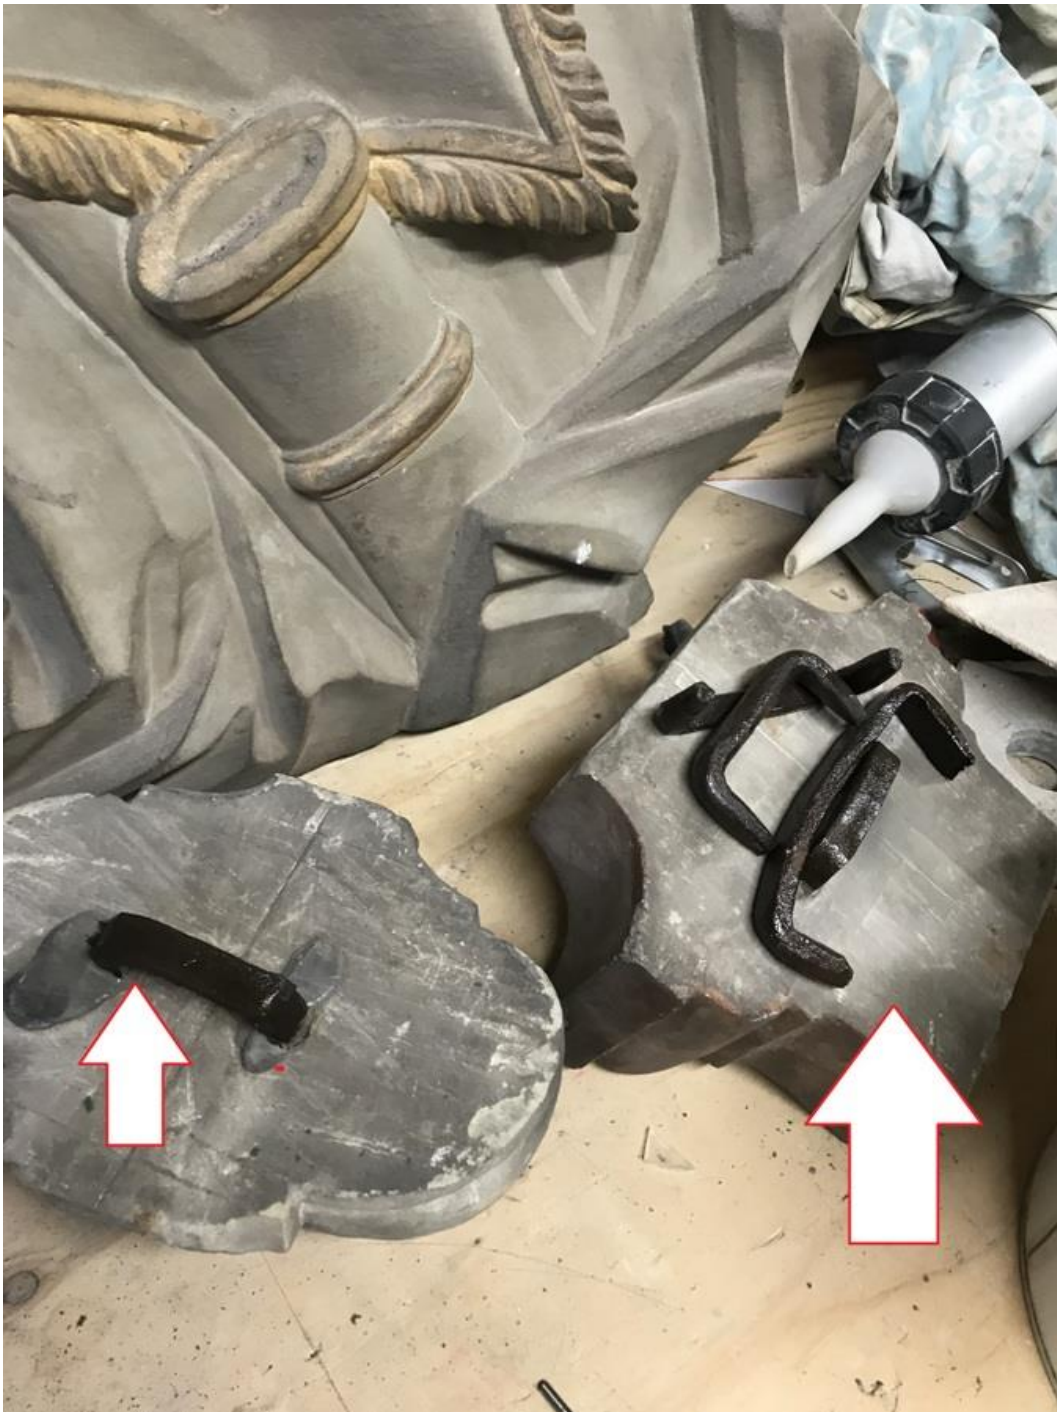
*Rostskyddsbehandlat järn. Foto Stefan Gullberg.*

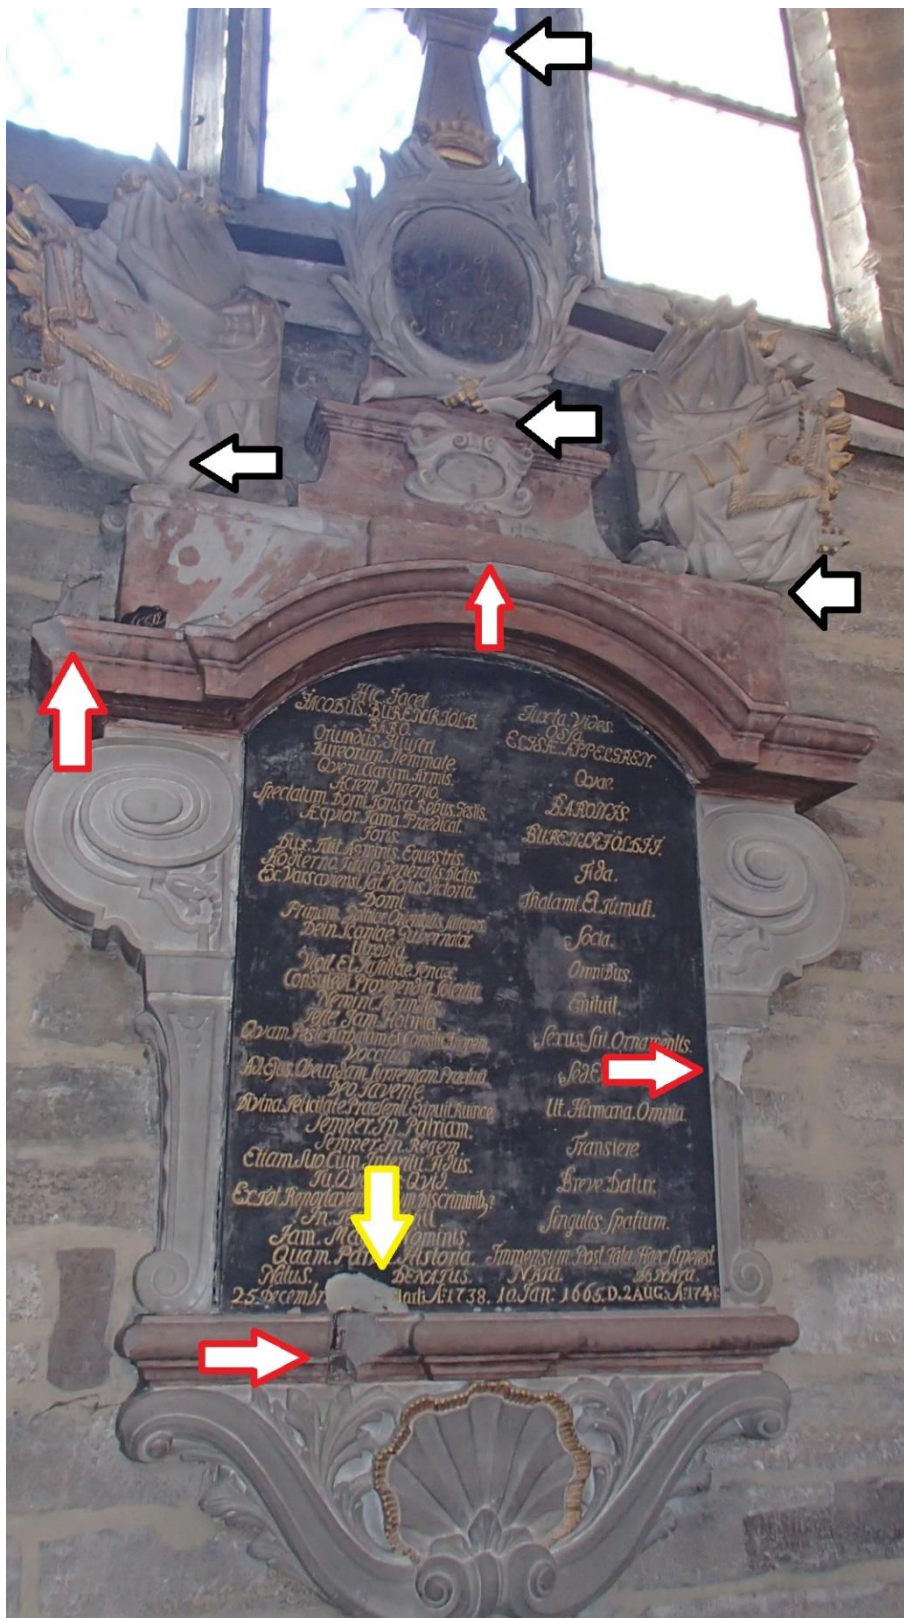
Sammanfattning av utförda åtgärder från rapport av Stefan Gullberg:

- Svartvita pilar markerar dubb av rostfritt material, demonterbara.
- Gulvit pil markerar återskapad sten som lossnat vid korrosion.
- Rödvita pilar markerar ny sten/lusbitar av gotländsk sandsten.

Fotografiet är taget innan konservering.

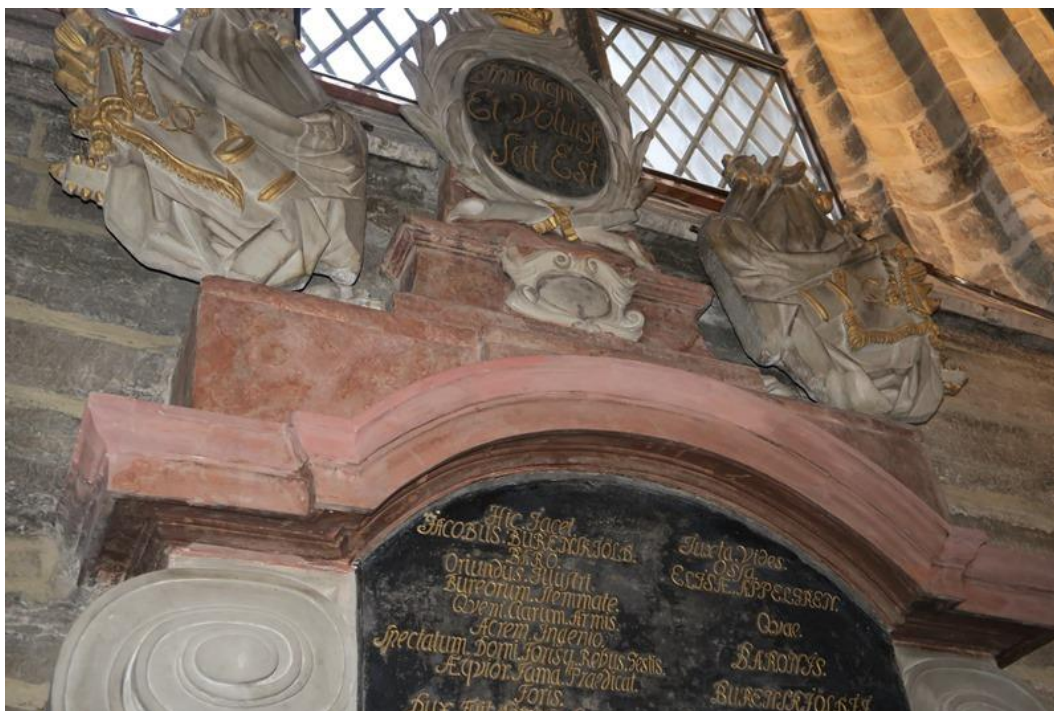
*Efter konservering.*

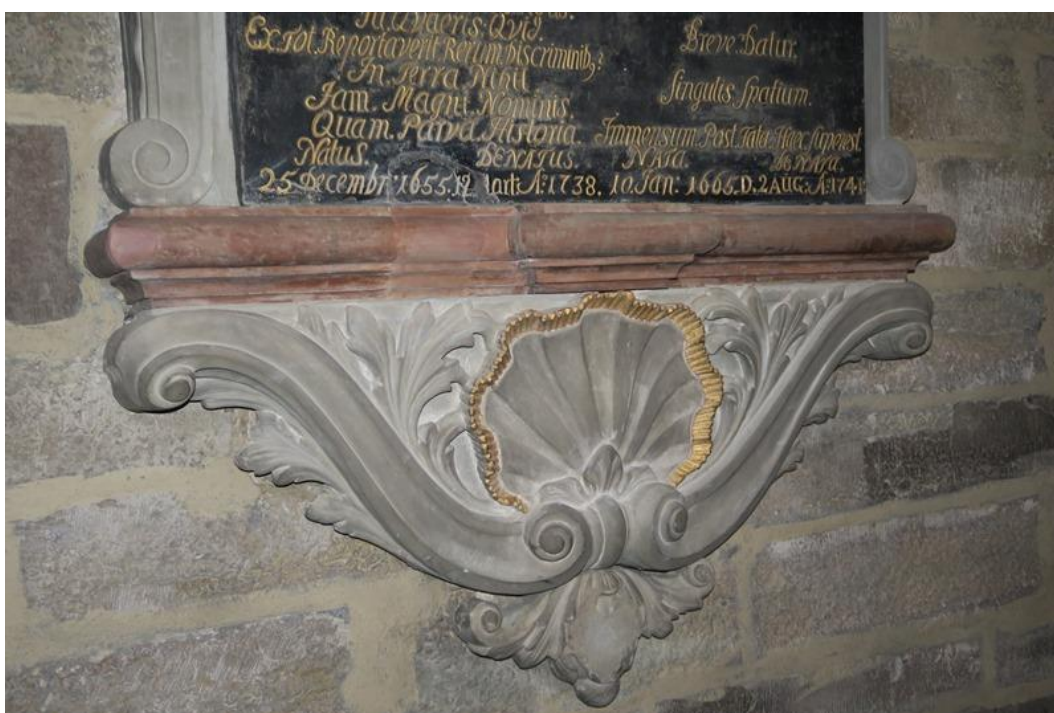
*Nedre partiet efter konservering med Burenskölds födelseår på plats.*

Retuschering av lagningar har utförts enligt recept framtaget av målarmästare Anders Ek:

Lagade ytor har patenterats med kalivattenglasblandningen. Retuscher är utförda på lagningar samt fyra små störande skador i minnestavlans överstycke.

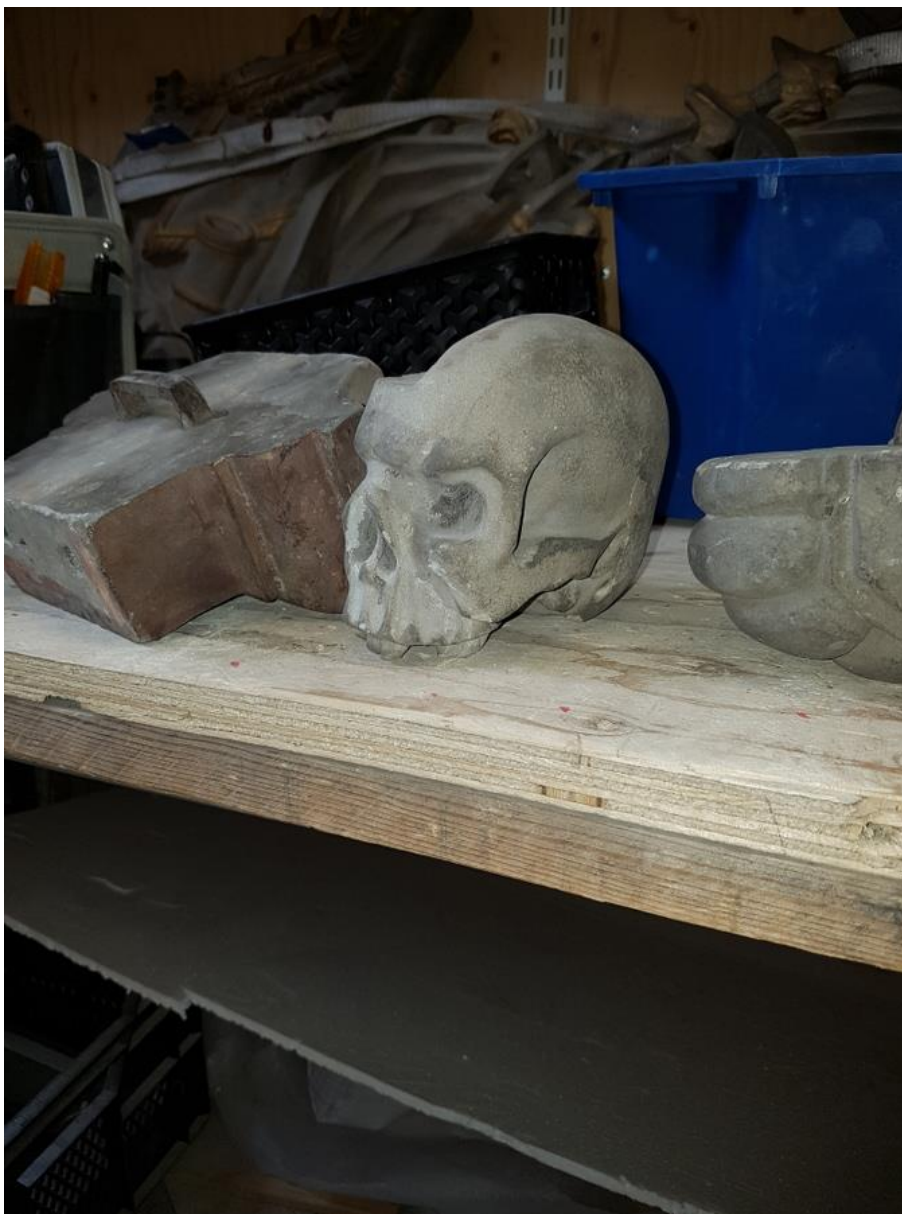
Bakom epitafiet låg två lösa delar, även de av sandsten. Det är en dödskalle och en skulpturdetalj som inte är helt lätt att tyda. Tillfrågad personal i domkyrkan visste inte när de har lagts där. I *Linköpings domkyrka. Inredning och inventarier* finns ett fotografi av epitafiet som visar att de två delarna åtminstone år 2001 var placerade invid varsin trofégrupp. De har nu ställts tillbaka på samma platser. Detaljerna nämns dock inte i Sune Ljungstedts artikel.

*Dödskalle som eventuellt har hört till epitafiet.*

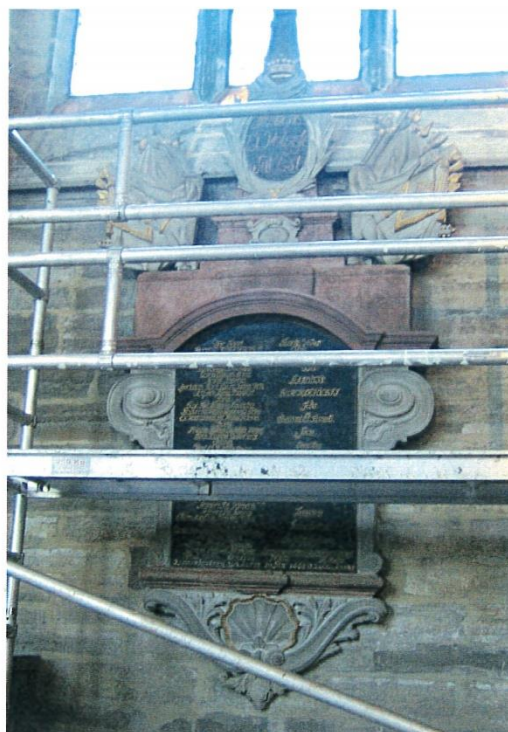
Jacob Burenskölds epitafium, Linköpings domkyrka  
Efter konservering. Foto: C. Strömer 2018

- Stenen torrenjordes från smuts och damm med borste och dammsugare.
  - Skalpell användes för att ta bort pålagringar i texten.
  - Våtrengöring utfördes med borste och vatten. Smutsen sögs upp med papper.
  - Ingen konsolidering utfördes på det sandande partiet utan det rensades lätt och lagades med sandstenslagningsbruk.
  - Lagningar utfördes med sandstenslagningsbruk på och ovanför rundbågen och i nedre kanten av texttavlan.
  - Lagade partier retuscherades med pigment och akrylatdispersion /vatten.
- Även partier på texttavlan retuscherades lätt.

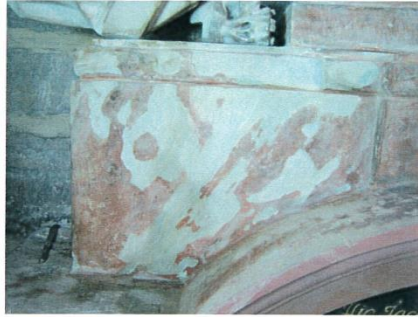
Epitafiet är hugget i gotländsk sandsten. Det är partiellt bemålad i rött och svart med förgyllning i ornamentik och text.  
Sandstenen är smutsig och dammig. Den vittrar med materialförluster, sprickor och sandning.

Jacob Burenskölds epitafium,  
Linköpings domkyrka  
Detaljbild före konservering.  
Foto: C. Strömer 2018

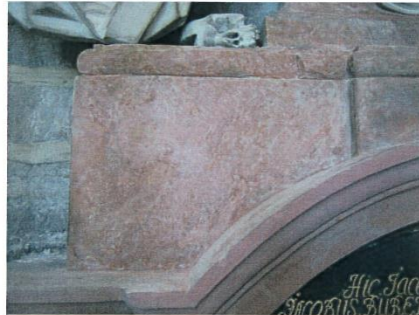
Jacob Burenskölds epitafium,  
Linköpings domkyrka  
Detaljbild efter konservering.  
Materialförluster har lagats med  
bruk och området har  
retuscherats till omkringliggande  
röda kulör.  
Foto: C. Strömer 2018

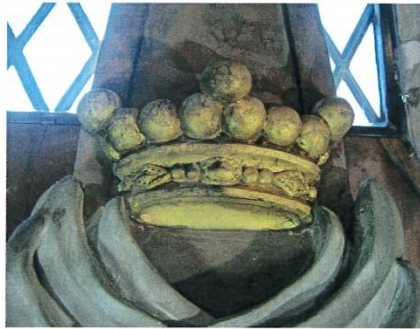
Jacob Burenskölds epitafium,  
Linköpings domkyrka  
Detaljbild före och efter  
rengöring av kronan  
Foto: C. Strömer 2018

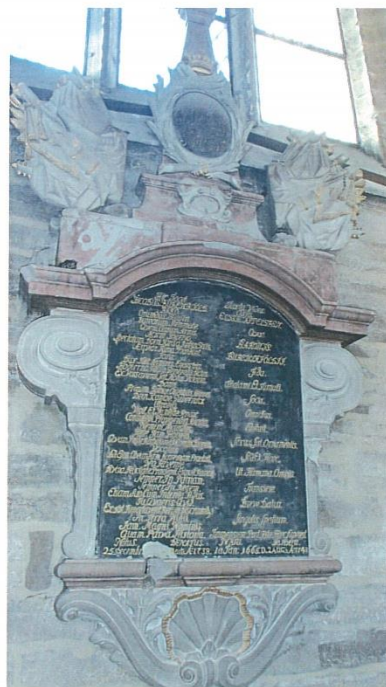
Jacob Burenskölds epitafium,  
Linköpings domkyrka  
Före konservering.  
Foto: C. Strömer 2016
