Ny fiber i kv Handelsmannen

L2010:1734

Kv Handelsmannen 3 och Knivsmedsgatan

Rapport 2022:58

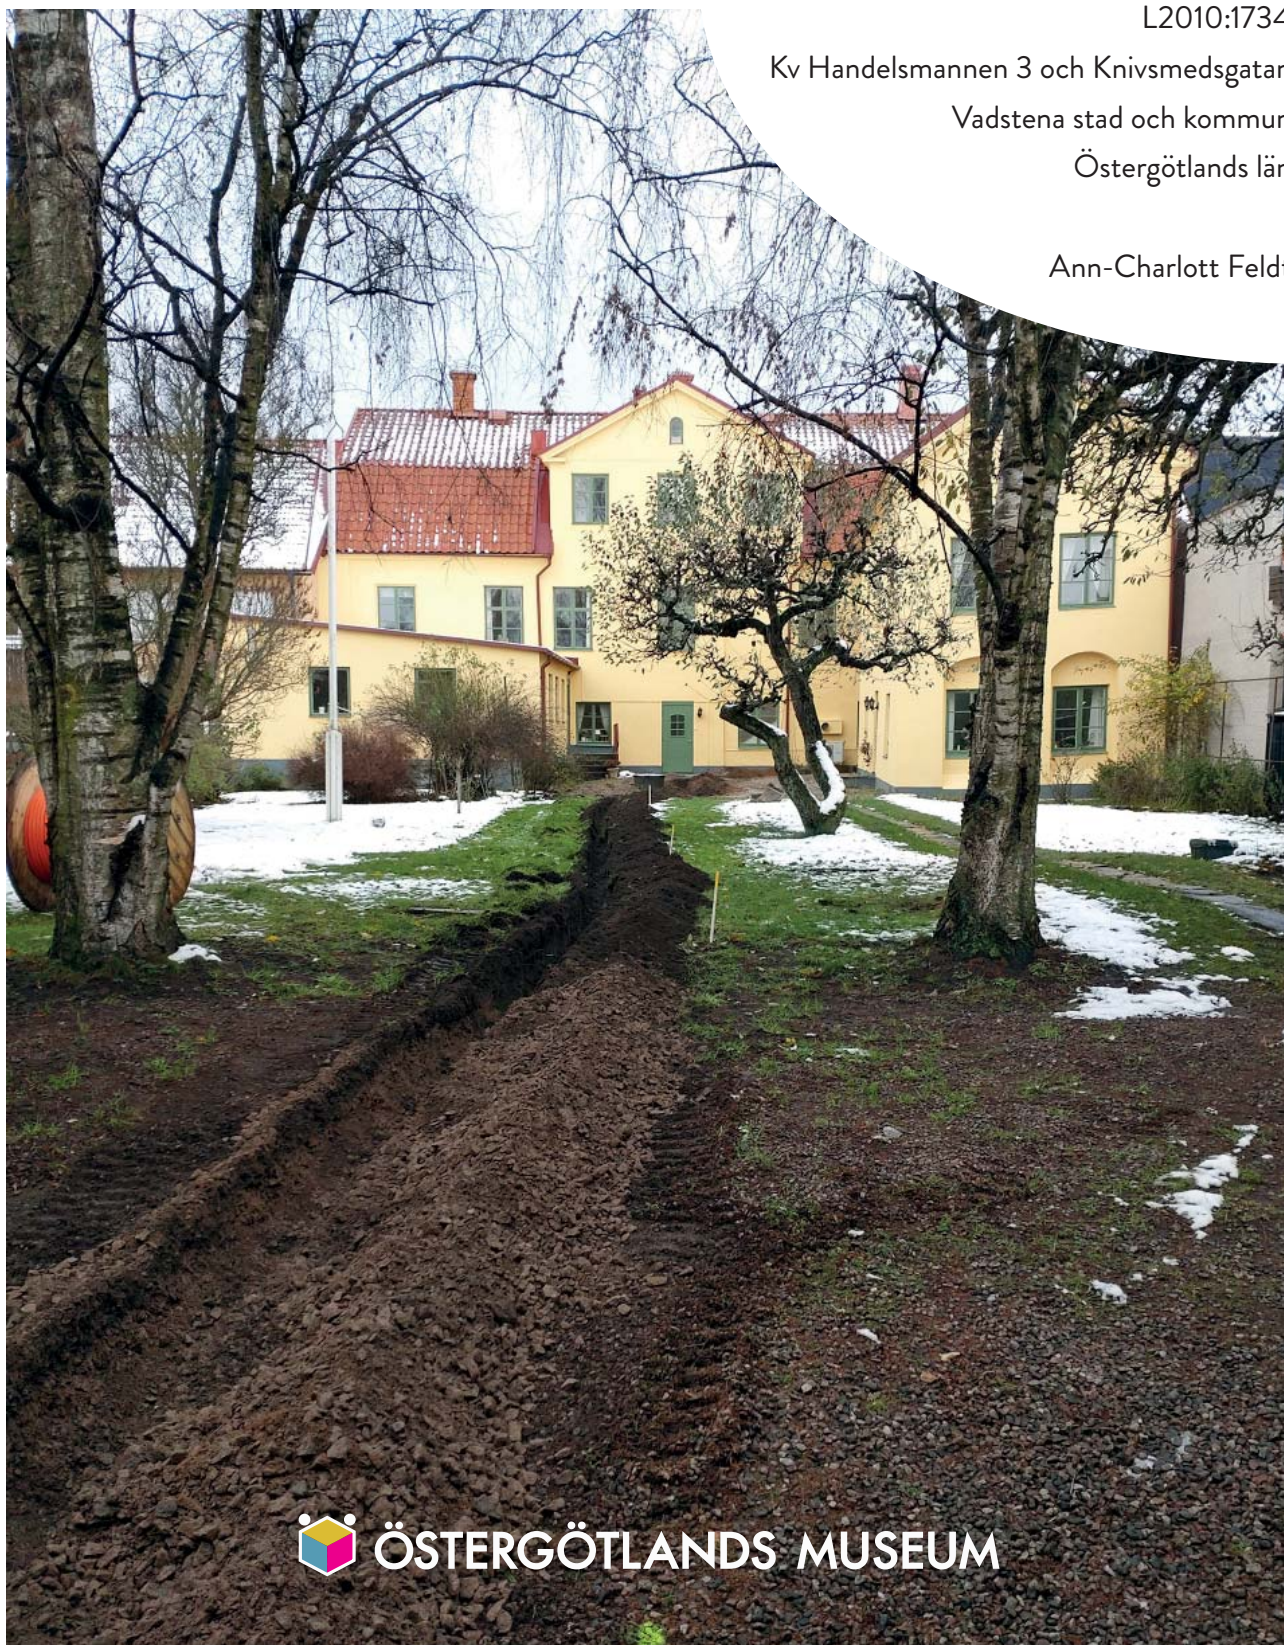
Omslagsbild: Schaktet sett från sydöst med huvudbyggnaden i bakgrunden. Foto Ann-Charlott Feldt, Östergötlands museum.

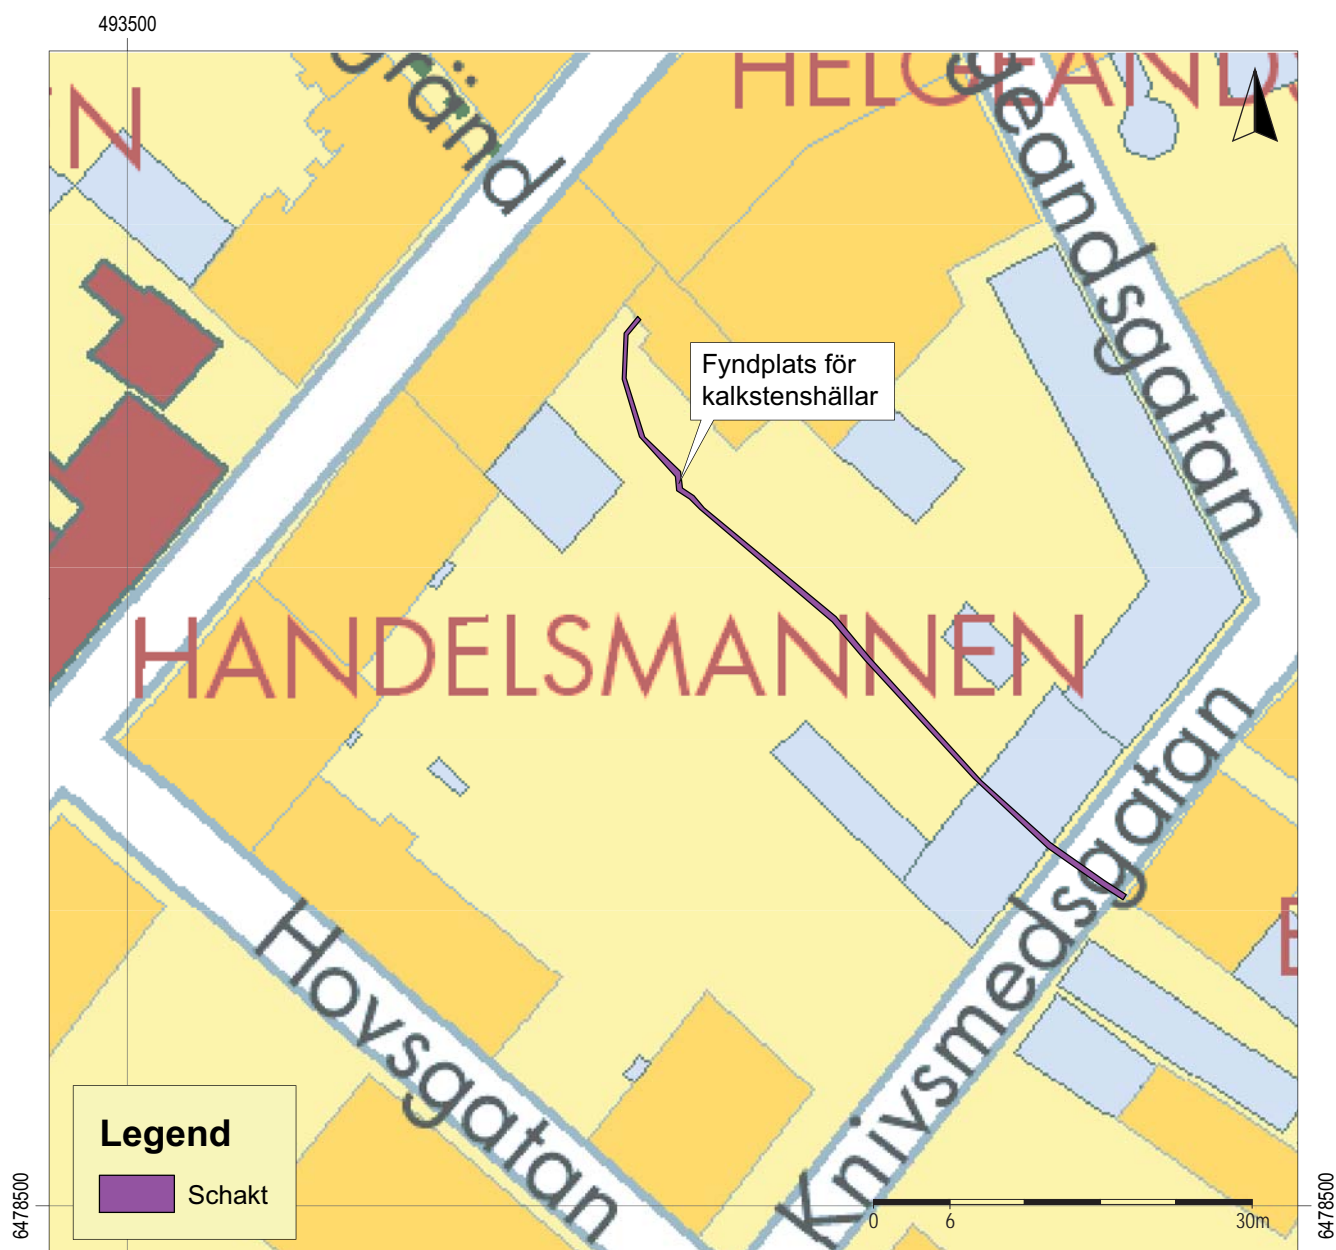
Figur 4. Utsnitt ur tätortskarta för Vadstena med schaktet markerat. Skala 1:600.

Schaktet för fiberkabeln omfattade sammanlagt en 64 m lång sträcka. Det grävdes tvärs genom tomten, från huvudbyggnaden i nordväst fram till och ut över Knivsmedsgatan i sydöst. Schaktet var 0,2 - 0,4 m djupt och 0,25 - 0,30 m brett.

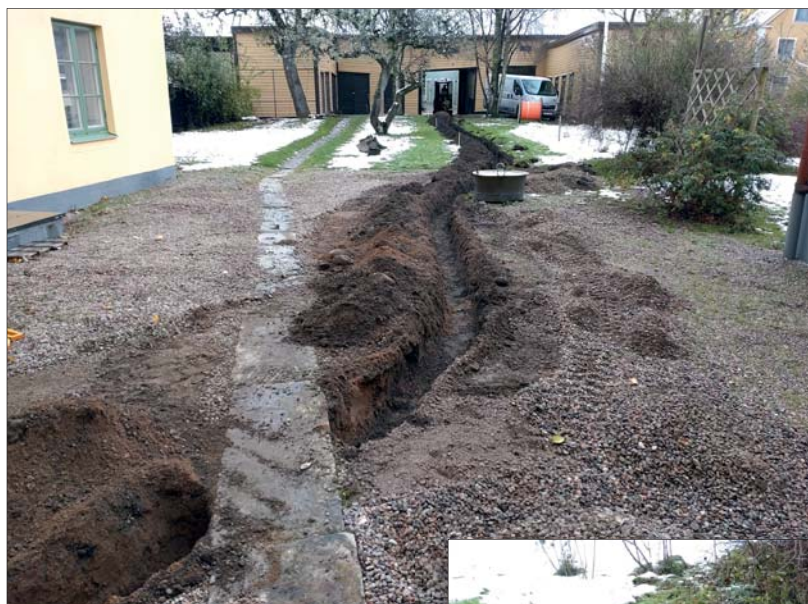
*Figur 5. Schaktet sett från nordväst.
Foto Ann-Charlott Feldt, Östergötlands museum.*

Vid schaktningen berördes endast sentida lager. Längst i nordväst löpte schaktet över en grusad gårdsplan där det under gårdens singel fanns jordblandat gårdsgrus. På större delen av det parti av schaktet som löpte i gräsmattan fanns ett fett mörkbrunt matjordslager under grästorven. Närmast portlidret och inne i detsamma grävdes schaktet i moderna schaktfyllningar av sand och stenkross. I Knivsmedsgatan berördes endast gatans bärlager. Ingenstans nådde schaktet ner i vare sig äldre kulturlager eller orörd undergrund.

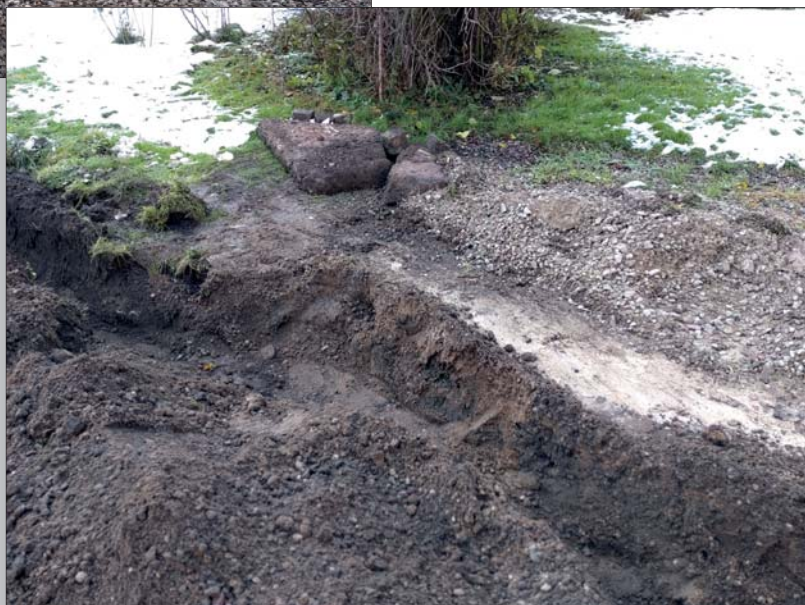
Figur 6. De uppgrävda kalkstenshällarna. Allra längst ner i bildens högra hörn (till största delen utanför bilden) skymtar den tredje hällen som en ljus strimma i schaktkanten. Foto från norr, Ann-Charlott Feldt, Östergötlands museum.

Under den grusade gårdsplanen, strax norr om övergången mellan gårdsplan och gräsmatta, framkom två flata kalkstenshällar på 0,15 - 0,20 m djup. Ytterligare en håll skymtade fram i schaktkanten på ca 0,15 m djup. Hällarna var 0,3 - 0,8 m stora och uppvisade inga spår efter bearbetning. En liknande håll påträffades på ungefär samma djup i kv Handelsmannen 2, ca 10 m sydväst om de nu påträffade. Denna tolkades då som en möjlig syllsten utifrån dess läge i närheten av andra syllstenar (Magnusson 2010:7, anläggning 6). De nu påträffade kalkstenshällarna bedömdes inte tillhöra någon konstruktion utan var snarare en del av utfyllnadsmaterialet under gårdens grusplan.
