Rapport 2004:64

Kulturhistorisk bebyggelseinventering

Hålaveden

Delrapport 3

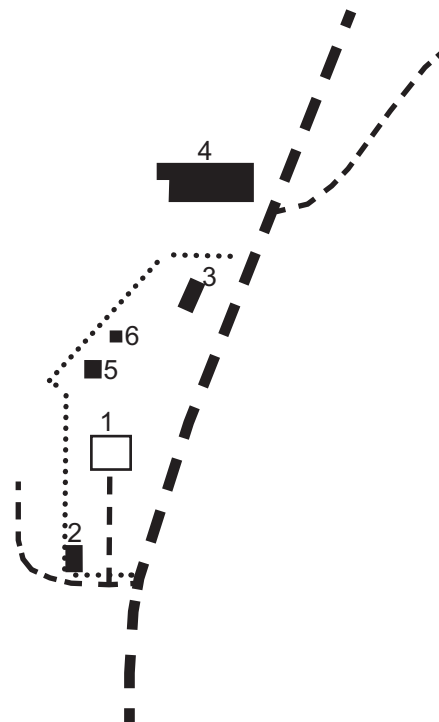
1. Mangårdsbyggnad

Byggt i 1 1/2 plan. Enligt "Sveriges bebyggelse V" byggd 1825 och restaurerad 1946.

Övrigt
Tillbyggd på framsidan och baksidan. Troligtvis en glasveranda som blivit inbyggd.

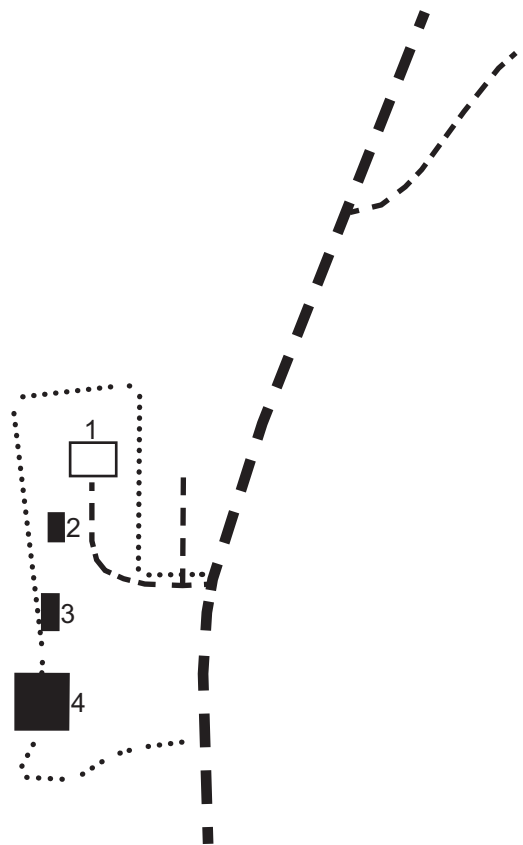
1. Mangårdsbyggnad

Byggt i 1 1/2 plan. Enligt "Sveriges bebyggelse V" uppförd 1895.

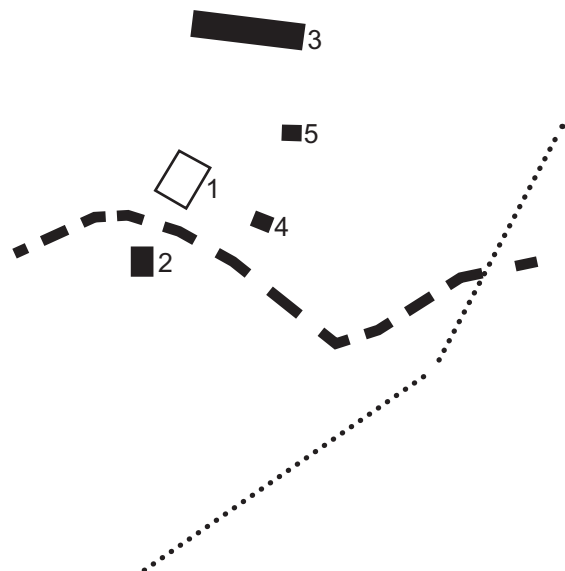
1. Mangårdsbyggnad

I – Tillmäts särskilt kulturhistoriskt värde. Bostadshuset har ett byggnadshistoriskt värde. Det äldre bostadshuset har trots att det är förfallet bevarat en ursprunglig prägel med omålade timrade fasader och bakugn och öppen spis invändigt. Mangårdsbyggnaden har särskild köksingång på baksidan och en "Ydrespis" i stugan.

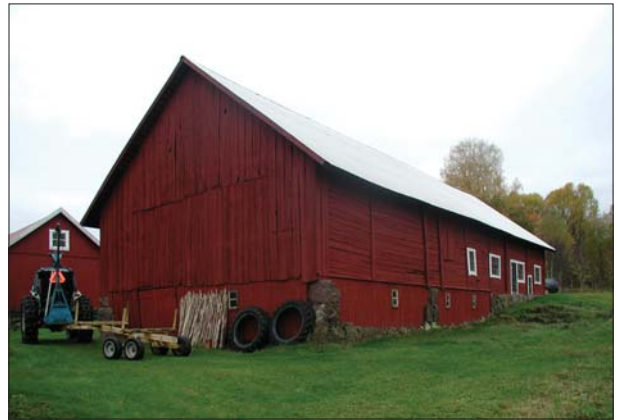
Ladugård, Ugglehult 1:2.

Byggd i 1 1/2 plan. Enligt "Sveriges bebyggelse V" är den byggd 1879.

Natursten som är sprängd. Sentida brädinklädning av grunden.

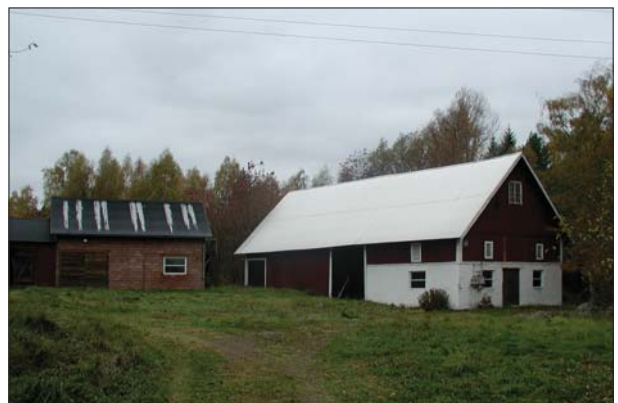
Garage och ladugård, Ugglehult 1:5.

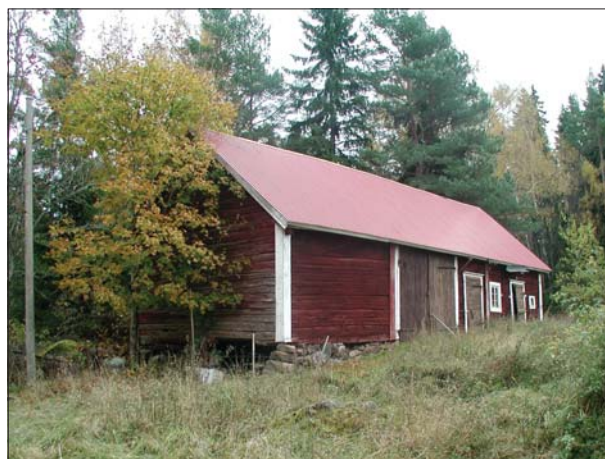
Ladugård, Ugglehult 1:3.

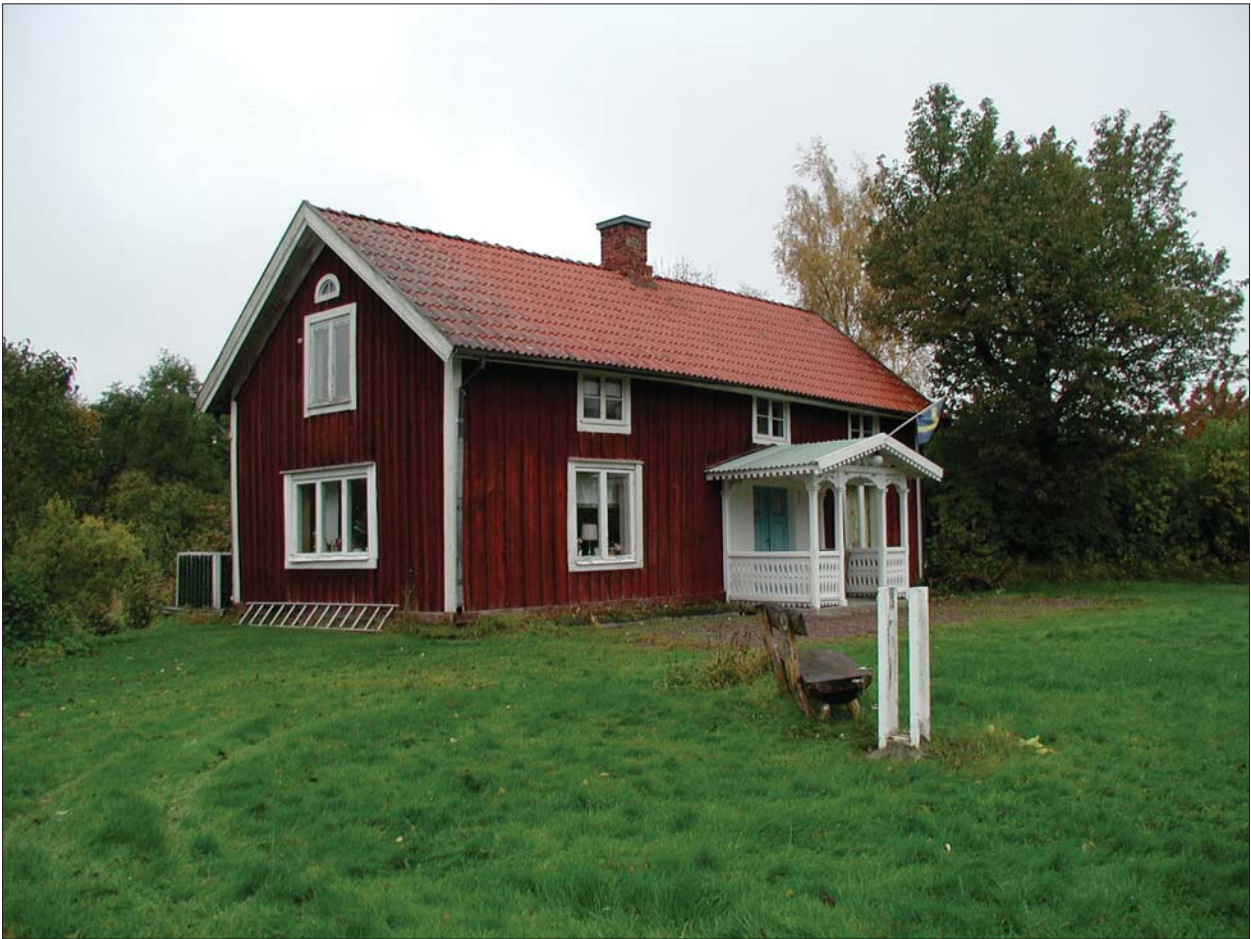
Mangårdsbyggnad, Öjan 1:2.

I - Tillmäts särskilt kulturhistoriskt värde. Trots att bostadshuset har genomgått vissa förändringar så har det bevarat mycket av sin ursprungliga karaktär. Gårdsstrukturen med drängstuga och ladugård har ett särskilt miljöskapande värde.

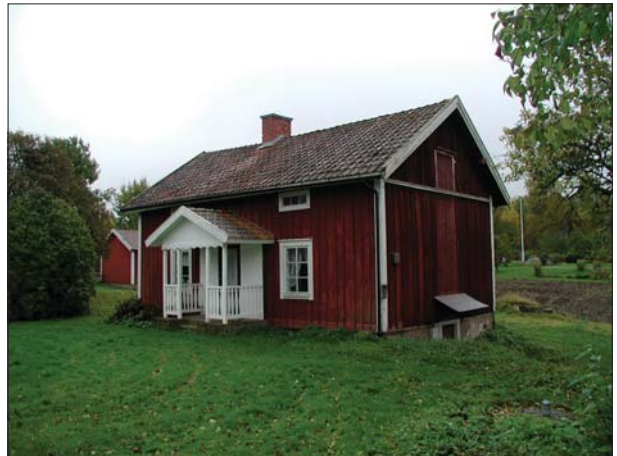
Bostadshus/drängstuga, Öjan 1:2.

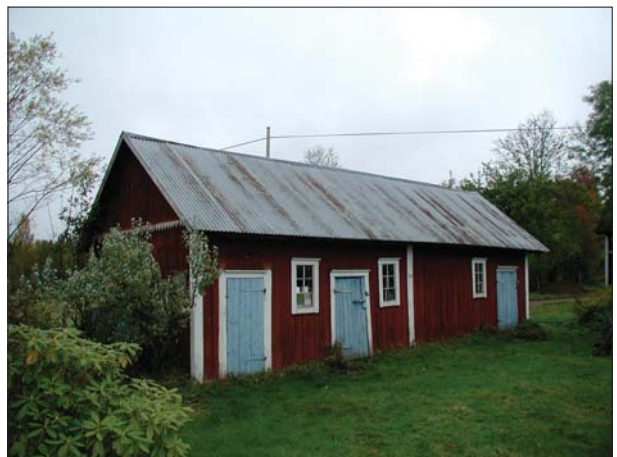
Uthus/svinhus, Öjan 1:2.

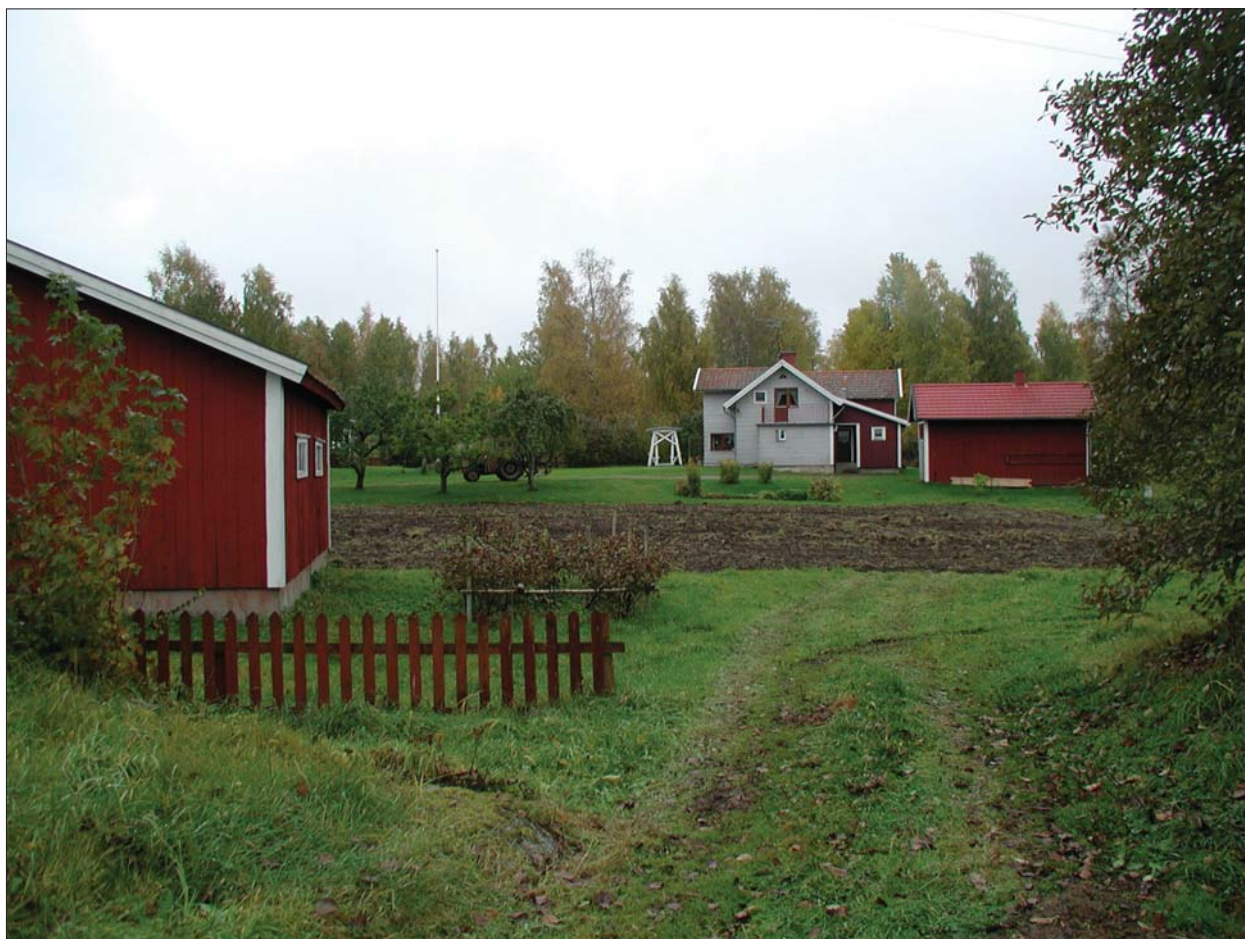
Garage, mangårdsbyggnad och bod, Öjan 1:3.
